Betreft : Art.276 Bis AREI.
PV 44428112012-03 d.d. 28 november 2012.
Mijn e-mail van 26 februari 2013 10:45u aan Koen Malherbe.
E-mail van 28 februari 2013 18:46u.
Mijn e-mail van 28 februari 2013 om 19:25u.
Uw e-mail van 1 maart 2013 18:36u.
Mijn e-mail van 9 maart 2013 19:13u.
Bevestiging "Keuring met de natte vinger".

Ik verwijs in het kader van het algemeen belang, de conformiteit van de elektrische installatie en de gevaren bij niet conforme installaties voor overspanning, kortsluiting, brand en elektrocutie naar de keuring van de installatie voorkomend op het PV 44428112012-03 d.d. 28 november 2012.

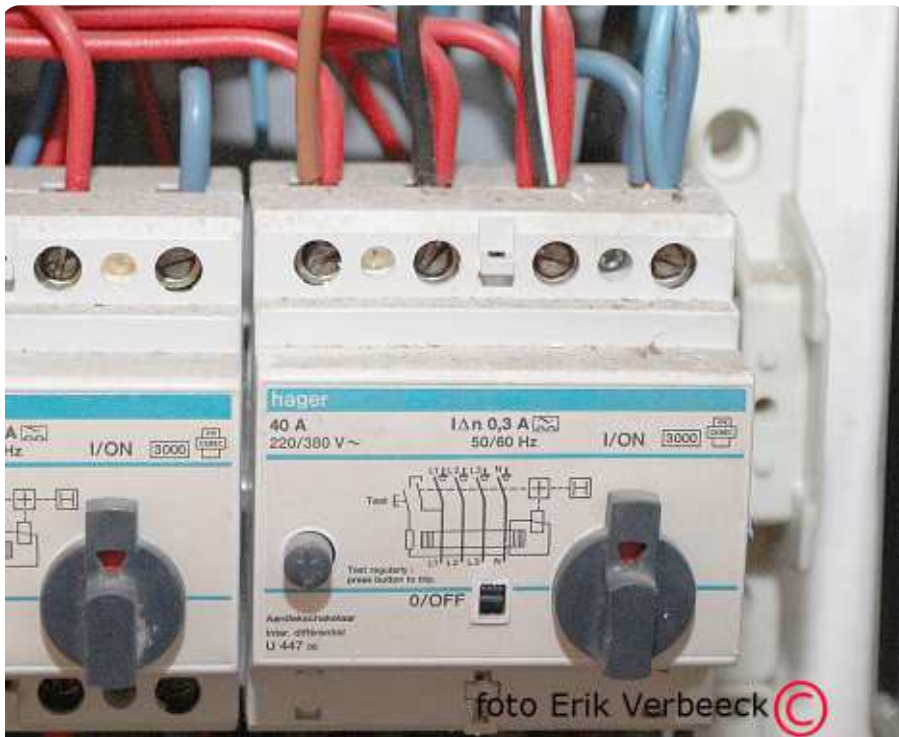
Indien OCB keurt in het kader van artikel 86 dan hadden de in- en uitgangsklemmen van de differentieel van 300 mA dienen verzegeld te worden -art. 86.07 AREI-, maar de differentieel werd noch aan de ingang, noch aan de uitgang verzegeld -opmerkingen niet limitatief-.

Frappant is dat de 5G2,5 XVB kabel aan de uitgang van de differentieel van 40A die fungeert

als voedingskabel voor het onderbord -vertrek bord 2- waarvan sprake in het verslag van Vinçotte, primo; niet beveiligd is tegen kortsluiting, secundo; de sectie van die XVB veel te gering is. Dit is van de keurder een zeer flagrante fout, ondermeer art.122 is duidelijk dat er aan begin van de stroombaan een beveiliging moet voorzien worden. Ook het feit dat voor het kookvuur de nulleider niet beveiligd is, roept vraagtekens op m.b.t. art. 129, in casu is de nulleider wel degelijk verdeeld.

Differentieel niet verzegeld - geleiders van 2,5 en 4mm² onder dezelfde klemmen geplaatst - kring aan het begin niet beveiligd - Geen enkele beveiliging tegen kortsluiting van voeding onderbord 2, etc...
