BUITENSCHOOLSE KINDEROPVANG "PIMPERNEL", BARBARASTRAAT 66, 3120 TREMELO (NINDE)

Datum bedrijfsbezoek: 4 juni 2014

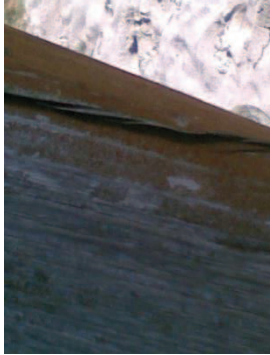
| Omschrijving Gevaar / Risico | Voorstel | Beslissing bestuur | Wie | Datum | Evaluatie |
|---|---|---|---|---|---|
| <p>Elektrische installatie Nieuwe keuring is uitgevoerd. 2013 Er werden een aantal inbreuken vastgesteld. 2013</p> <p>Speeltoestellen De gemeentelijke speeltoestellen en speeltoestellen dienen te voldoen aan het KB van 28 maart 2001 betreffende de veiligheid van de speeltoestellen en het KB van 28 maart 2001 betreffende de uitbating van speeltoestellen. 2001 Een risicoanalyse werd uitgevoerd door een externe dienst op 09.07.2013. Een aantal risico's werden vastgesteld. 2013 De speeltoestellen worden regelmatig gecontroleerd door de begeleiders en de tekorten worden genoteerd in een logboek. 2012 Gevaar voor schilfers bij het schommeltoestel. 2012</p> | <p>De inbreuken dienen weggewerkt te worden.</p> <p>Te onderzoeken.</p> <p>De opgestelde risico's dienen opgelost te worden.</p> <p>Regelmatige controle dient te gebeuren door een bevoegde persoon. Logboek samen te stellen.</p> <p>Toestel herstellen.</p> | | | | |
