GEMEENTELIJKE TURNZAAL, KRUISSTRAAT 33, 3120 TREMELO

Datum bedrijfsbezoek: 4 juni 2014

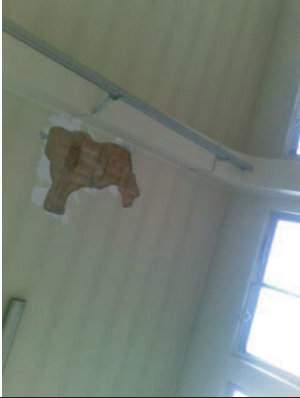
| Omschrijving Gevaar / Risico | Voorstel | Beslissing bestuur | Wie | Datum | Evaluatie |
|---|---|---|---|---|---|
| <p>Gebouw Het gebouw is in slechte staat (lek in dak, dakgoot stuk, plafond brokkelt, vloer gezakt, water kelder, hoge verwarmingskosten, ...). 2013</p> | <p>Renovatie of nieuwbouw dringt zich op.</p> | | | | |

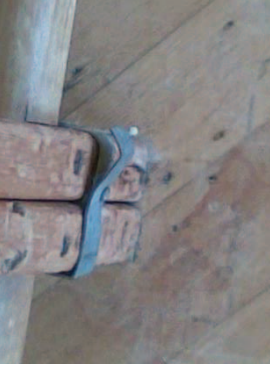
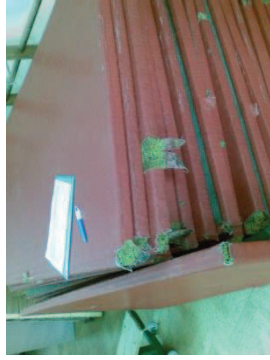
| Omschrijving Gevaar / Risico | Voorstel | Beslissing bestuur | Wie | Datum | Evaluatie |
|--|---|---|---|---|---|
| <p>Sporttoestellen Turnmateriaal is onderworpen aan een periodieke controle. 2007 Een aantal mankementen aan sporttoestellen werden vastgesteld. Kapotte matten, losgekomen ijzerwerk aan klimrek, splinters Zweedse banken. 2012</p> | <p>Controle invoeren. Opstellen controleregister van de sportinfrastructuur en sporttoestellen, dit kan gebeuren in samenspraak met de GD-PBW.</p> | | | | |
