Vredegerecht van het Kanton Haacht
14A479

Plaatsbezoek 23 april '15
**VERSLAG DOOR HUURDER
UITGEVOERDE WERKEN**

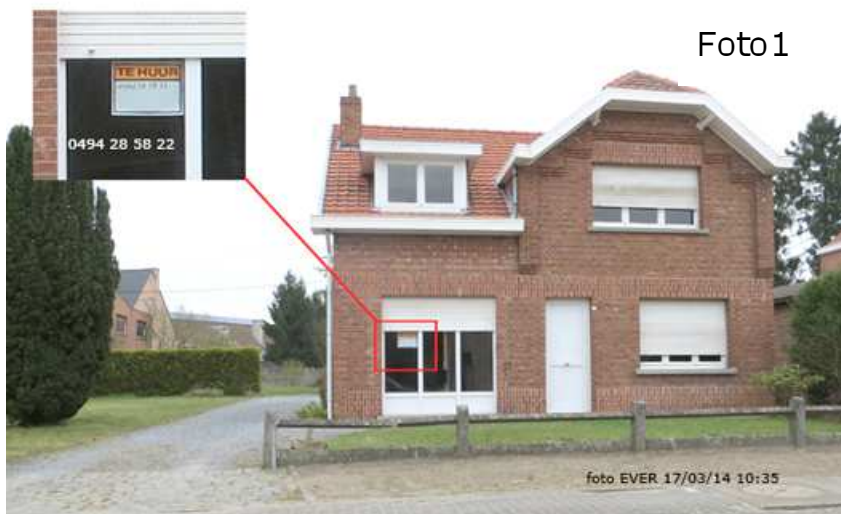
1.1. Bij het te huur aanbieden -inzet foto 1- en de rondgang op 17 maart 2014 om 11:36u is visueel vastgesteld dat de elektrische installatie **in de keuken**

niet zou voldoen aan de eisen zoals vermeld in item 19-193 van de Vlaamse Wooncode dat zegt:

" .. 2 geaarde stopcontacten in de keukenfunctie naast deze in gebruik voor de vaste toestellen zoals koelkast, oven, microgolfoven, dampkap, boiler, etc ...".

Er was in de keuken slechts één opbouwstopcontact -tegen de muur van kelder- met aardpen aanwezig -waarvan later beek dat de aardpen niet verbonden was met een beschermingsgeleider wat strijdig is met art. 278.09 van het AREI-.

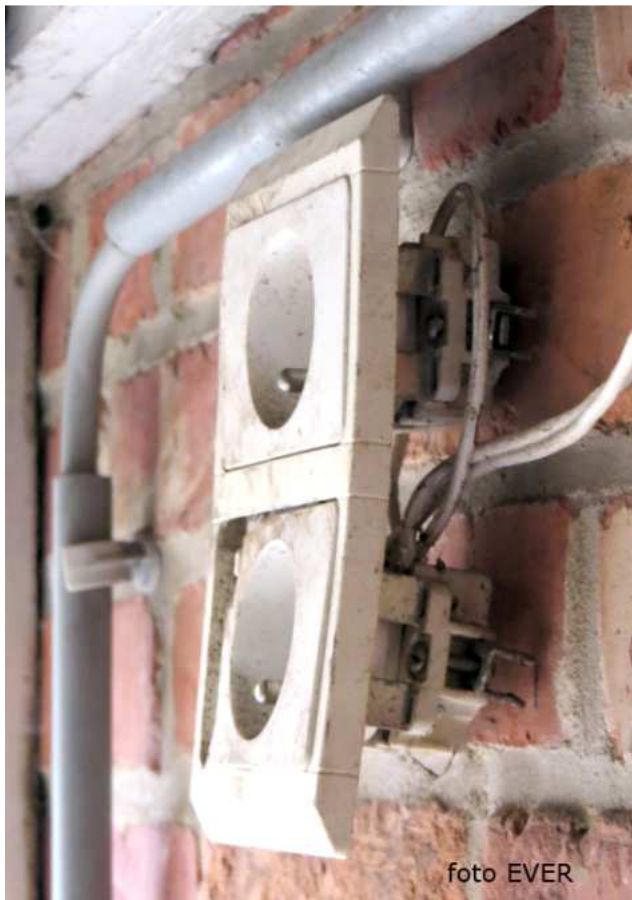
foto 2

1.2. In de garage werden stopcontacten met aardpen die bedoeld zijn om in te bouwen -art. 249 AREI-, tegen de muur geplaatst -foto inzet 2-.

1.3. De kandidaat huurders hebben die gevaarlijke situatie meteen bij de rondgang van 17/3/2014 aan de verhuurder gemeld.

De verhuurder reageerde toen : *breek het dan maar af*, wat ERIK VERBEECK, na daarvan een foto genomen te hebben, uiteraard ook meteen ter plaatse heeft gedaan.

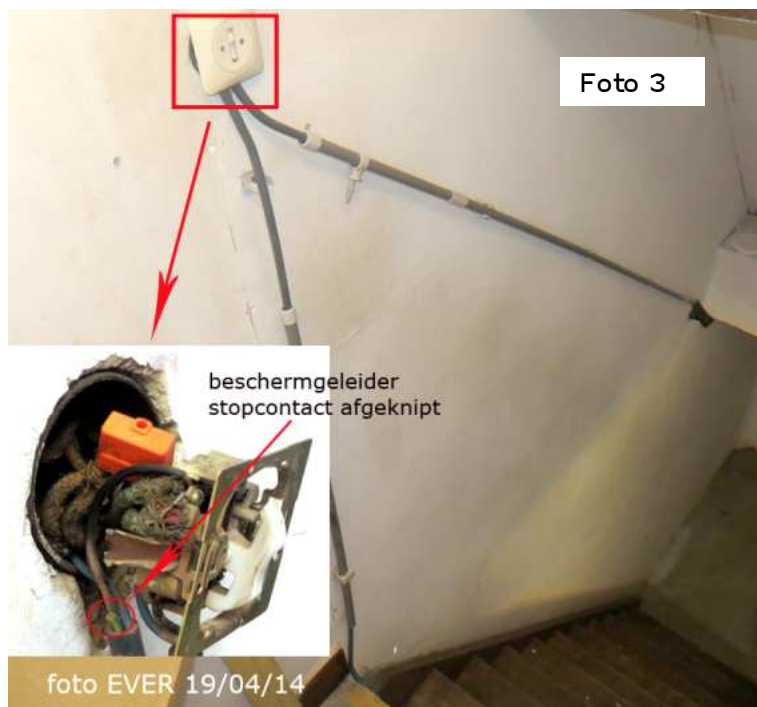
Foto 3

1.5. Opnieuw tijdens die rondgang hebben de kandidaat huurders ook vastgesteld dat er met 100% zekerheid, na 1981 wijzigingen aan de elektrische installatie werden uitgevoerd. Dat was onder meer te zien aan de relatief nieuwe, half waterdichte stopcontacten in het stooklokaal en aangelegde leidingen in pvc buis in de kelder -foto inzet 3-. De opbouw leidingen met XVB 3G2,5 werden afgetakt van een inbouwblok van de verlichting in de

kelder. De wijze waarop die aftakking gebeurde is te zien op de inzet van foto 3.

1.6. Eén van de XVB kabels is de voeding van een opbouwstopcontact met aardpen dat geplaatst was in de keuken. Maar de beschermingsgeleider -geel/groen- was niet aangesloten.

1.7. Voorgaande was een **verborgen gebrek** en strijdig met artikel 278.11 van het AREI.

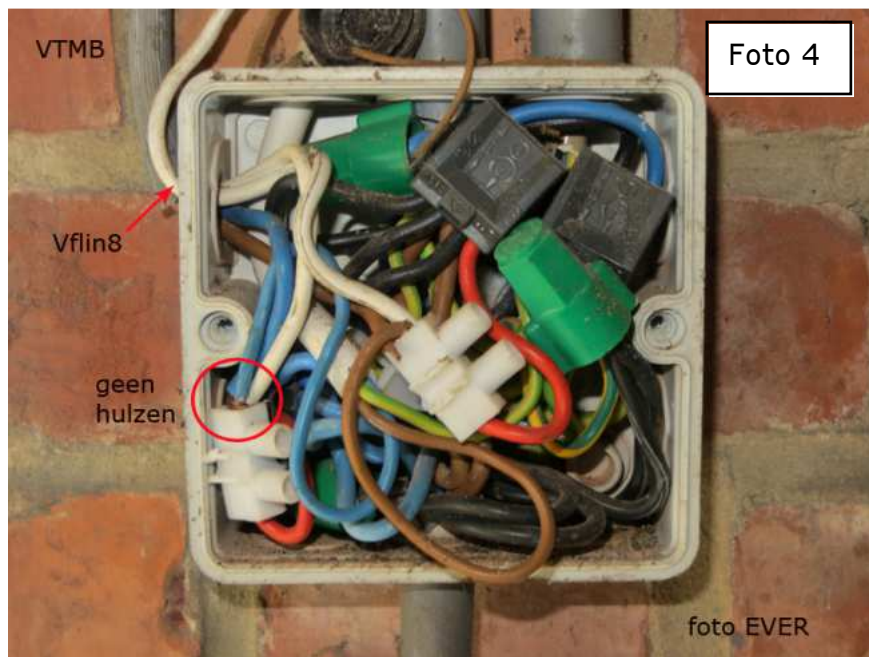
1.10. In de garage bevond zich een lasdoos -inzet foto 4- met allerlei verbindingen waarbij Vflin8 -cote à cote of ook VTMB genoemd- van 0,75mm² dienende voor de voeding van stopcontacten -zie foto 2- met allerlei andere geleiders werd verbonden. Er was onvoldoende ruimte -artikel 207.07 AREI- en er werden geleiders aangesloten waarvan de sectie niet is aangepast aan de toegelaten stroom in geleiders -artikel 117 AREI-.

1.11. Er werden in de lasdoos ook geleiders -Vflin8- gebruikt en verbonden in lusterklemmen zonder het gebruik van aangepaste hulzen zoals voorzien in artikel 251.05 AREI en artikel 3 van het MB van 27 juli 1981 -gebruik VOBst-

1.12. Er werd eveneens soepele VTMB kabel gebruikt voor het aansluiten van vaste toestellen, dat is strijdig met artikel 209.01.

Lasdoos bevattende diverse inbreuken

In de lasdoos -foto 4- werden ook de verbindingen gemaakt voor de opbouw stopcontacten in het stooklokaal dienstig voor de wasmachine, droogkast en stookinstallatie.

1.13. De leiding naar de garage -met allerlei verbindingen in de lasdoos- was beveiligd met 20A en dat is strijdig

met artikel 117 AREI. Ook de verlichting werd afgetakt van die lasdoos. Bekabeling van 0,75, 1,5 en 2,5 mm² werden gemengd en beveiligd met 20A.

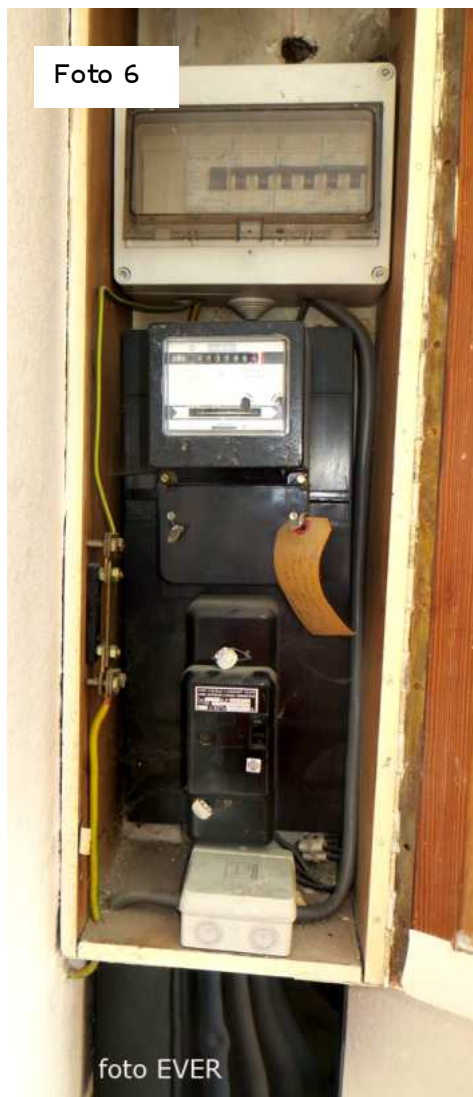
1.19. De metergroep -foto 6 op p.5- van de DNB van het gehuurde was van het oude type met een Teco van **40A**. De verbinding tussen de metergroep van EANDIS en het laagspanningsbord van de woning werd gerealiseerd met VOB kabel van het oude type voorzien van **vinyl** isolatie en een sectie van **4 mm²**. Dat is ook strijdig met artikel 117 van het AREI en een gevaar voor kortsluiting en brand.

1.20. Daarover vragen gesteld aan EANDIS te Melle was voldoende om EANDIS zonder veel poeha aan te zetten om de aftakking en de metergroep te vernieuwen.

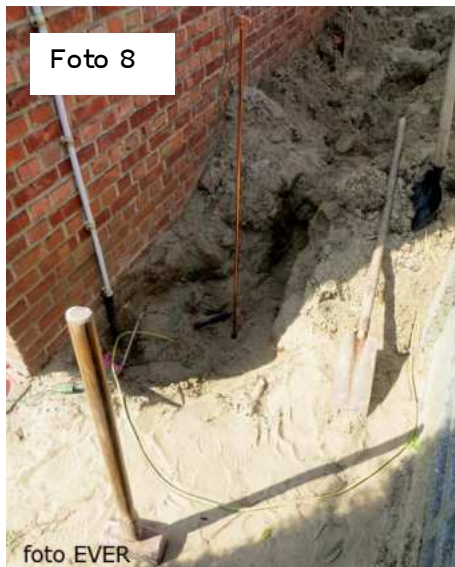
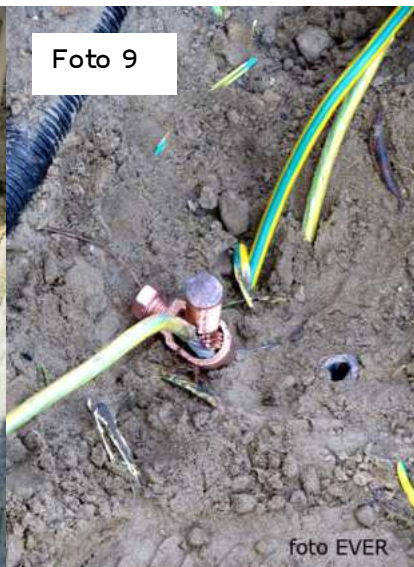
1.24. Bij het meten van de spreidingsweerstand van de aarding werd 130 Ω gemeten terwijl dat maar maximum 30 Ω mag zijn. De verhuurder weigert ook hier tussenkomst.

1.25. Er werden door de huurders materialen aangekocht en mede drie aardingstaven met een voorhamer in te kloppen, werd een spreidingsweerstand bereikt van < 30 Ω . Er werd mede wat graafwerk gepoogd om de bestaande aarding te vinden, maar dat lukte niet. Er werd een nieuwe geplaatst waarmee de oude, equipotentieel verbonden werd -foto 8 en 9-.

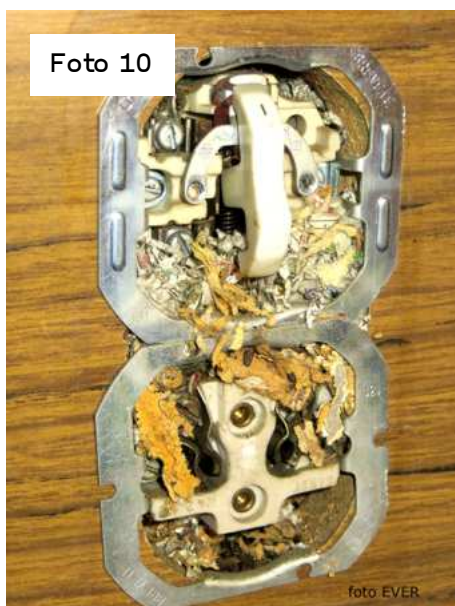
1.27. De huurders stellen later vast dat één fase van de VTLmB niet is aangesloten en ook dat de wijze waarop het stopcontact in de houten keukenwand, zonder omhulsel -artikel 249.01- was ingebouwd, was onverantwoord. De omgeving van het stopcontact was volgepropt met door de muizen stuk gebeten papier -foto 10- , **van brandgevaar gesproken.**

Door de muizen fijn geknabbeld en kurkdroog papier rond de schakelaar en stopcontact !

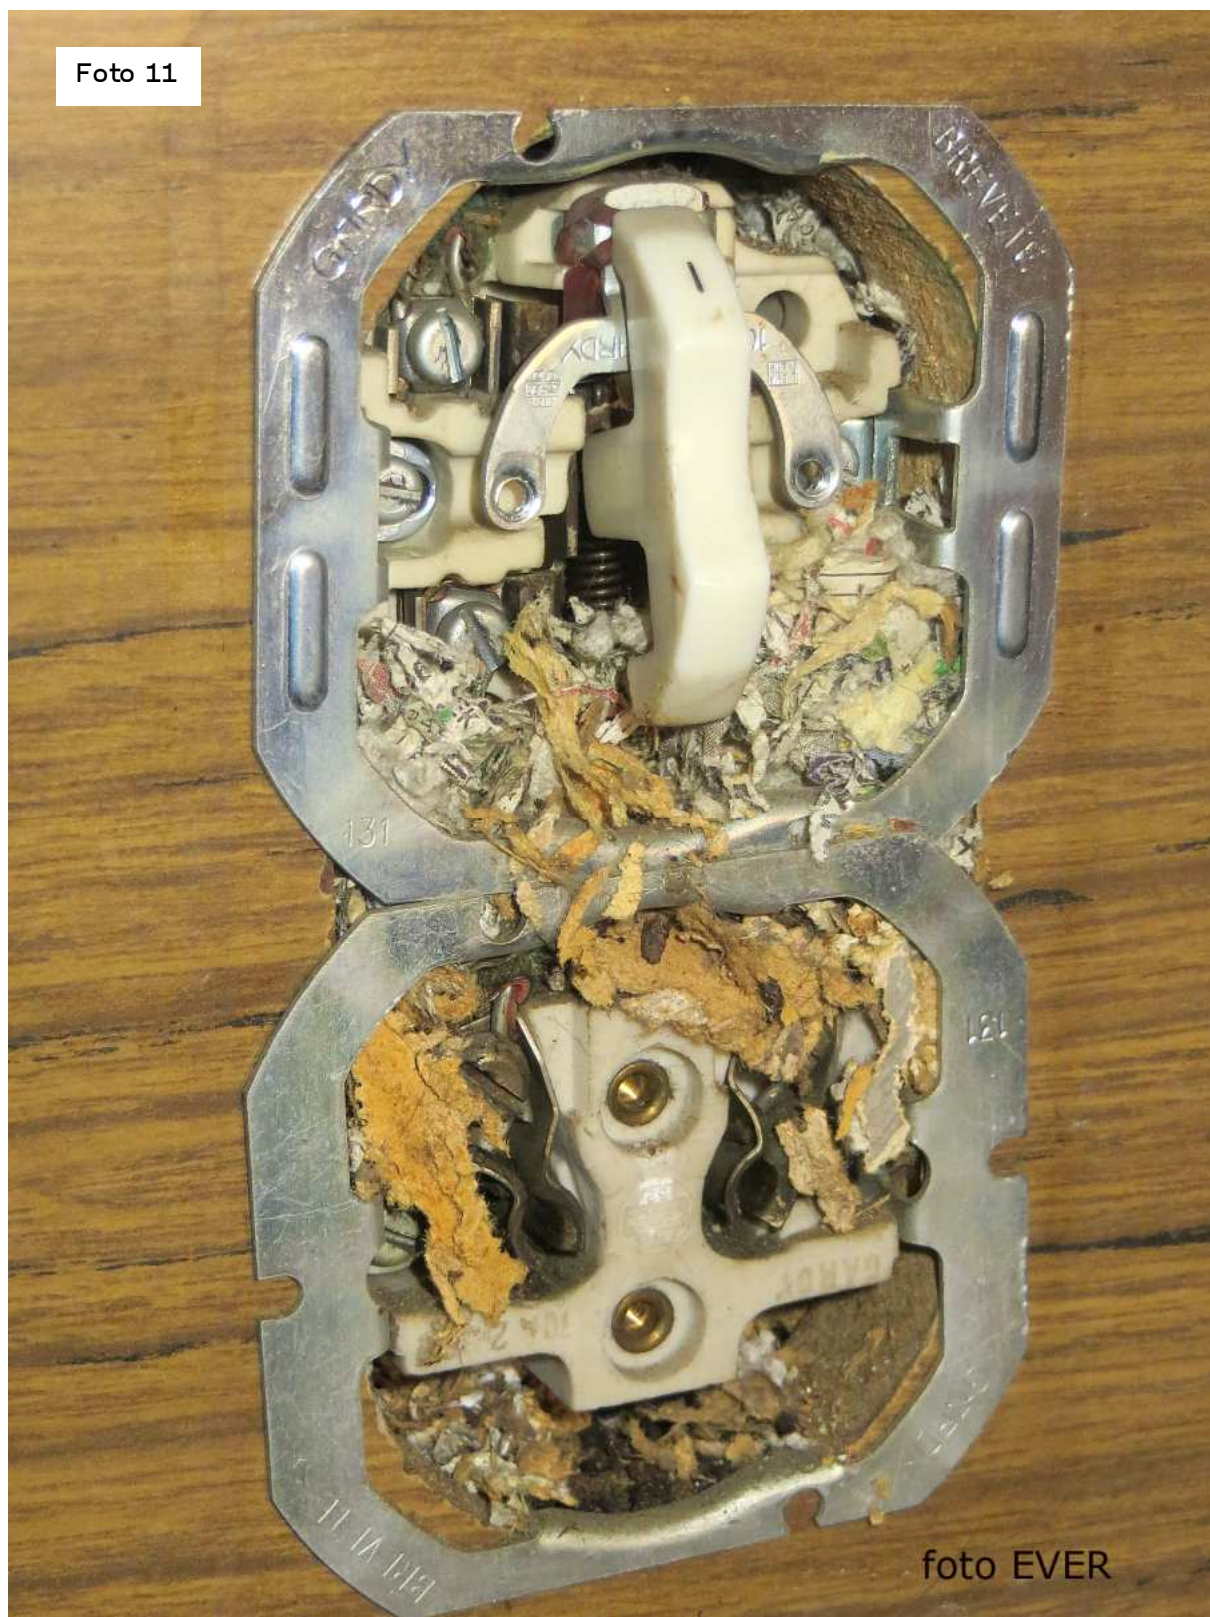
Foto 11

Op het stopcontract was de dampkap mede VTLmB kabel van $2 \times 0,75 \text{ mm}^2$ parallel met de voedingskabel van $1,5 \text{ mm}^2$, aangesloten. Er was een automatische zekering van 20A voor deze voorzien -Artikel 249.01, artikel 5,

artikel 117, etc. werden hier met de voeten getreden-. Het pand werd in die toestand ook 9 jaar door het OCMW van Tremelo verhuurd aan een gezin met kinderen.

1.28. De huurders hebben overal rond de oude en nieuwe toestellen -stopcontacten en schakelaars- in de keuken, omhulsels geplaatst -artikel 249.01 AREI-, wat geen gemakkelijke klus was.

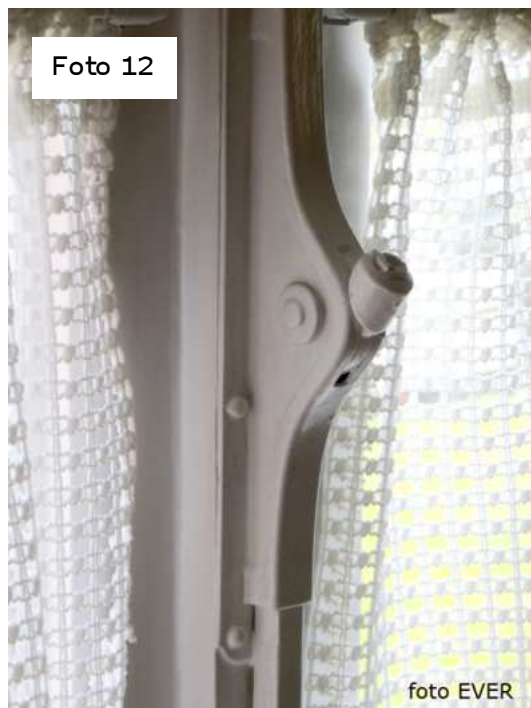
2.2. In de te huur aangeboden woning, 9 jaar bewoond door huurders van het OCMW van Tremelo -dat niet aan haar proefstuk is-, waren op het gelijkvloers maar liefst vier ramen met defect raambeslag en dicht geverfde ramen -foto 12-

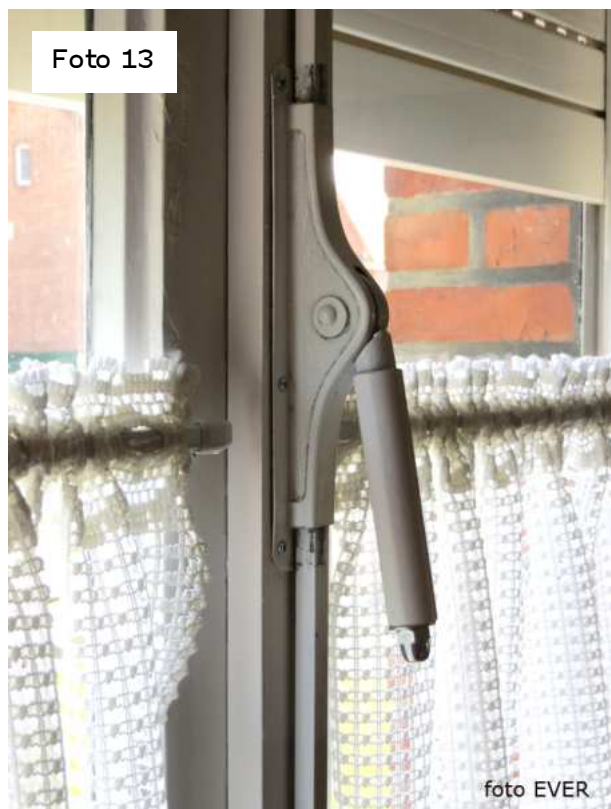
Foto 13

Afgebroken mechanisme en dicht geverfd.

2.3. Het grootste probleem was het verwijderen van de verf en het uiteindelijk openen van de ramen en dit zonder het -enkel- glas te breken. De huurders zijn daar voor de vier ramen, tientallen uren mee zoet geweest. Het raambeslag werd van verf ontdaan, proper gemaakt en gesmeerd. Nadien werd door middel van boren, tappen en ander mechanisch werk een nieuw handvat gemonteerd. Ook hiermee waren de huurders weer uren doende om dat mechanisch te herstellen en terug te plaatsen.

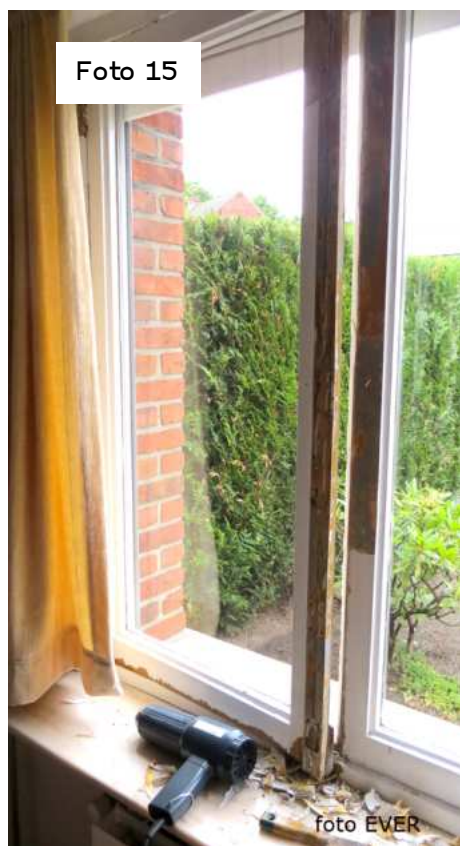
2.5. Foto 15 toont een pas losgewerkt raam, zonder raambeslag waarop duidelijk te zien is dat de verf aan de voegen is verwijderd. Soms kon er met een verfstripper worden gewerkt, maar dat was niet altijd mogelijk wegens risico dat de ramen konden barsten. In totaal werd door de huurders om de ramen te kunnen openen en 15 strafpunten van Wonen Vlaanderen te ontlopen, meer dan 20 uren gepresteerd, de verhuurder weigert ook maar iets te vergoeden. Toch heeft de verhuurder van het OCMW van Tremelo de laatste 9 jaar zo'n 67.000 euro aan huur opgestreken.

De huurder werkt na het openen van de ramen, de schildering bij.

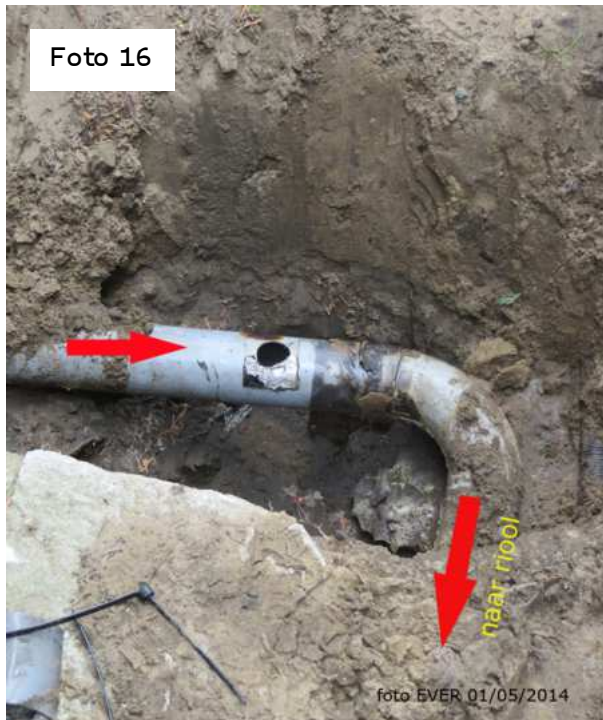
3.2. De afloop verliep ondergronds via de voortuin naar het rioolnet van de gemeente. Om de ligging van de afvoerbuis van 2" te vinden, dienden in de tuin sonderingen te worden gemaakt. De eerste put vlak tegen de woning. Daarbij werd vastgesteld, dat er in het verleden ook verstoppingen waren geweest, er was reeds een gat van 35 mm in de buis geboord welke was afgeplakt. - foto 16 -.

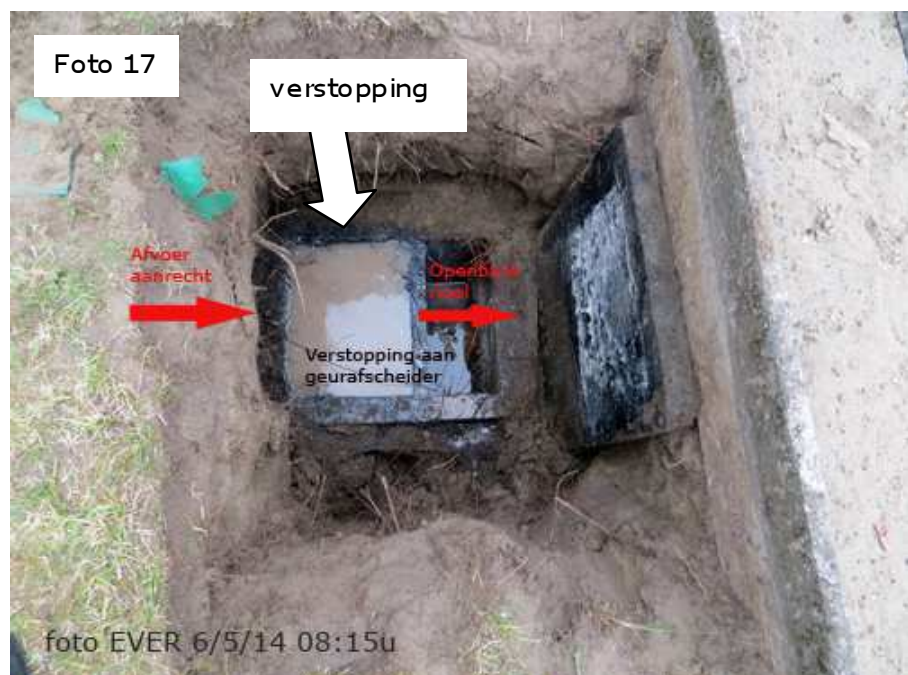
3.4. Na drie sonderingen -putten van 60cm diep - werd de verstopping in geur afscheider van het gemeentelijk rioolnet gevonden -foto 17 -

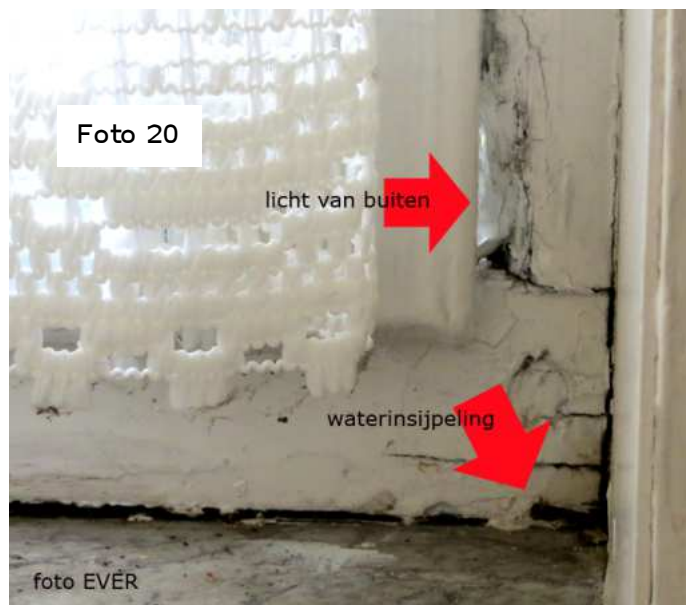
5.2. De huurders worden geconfronteerd met ramen die wind en regen door laten – inzet foto 20 –.

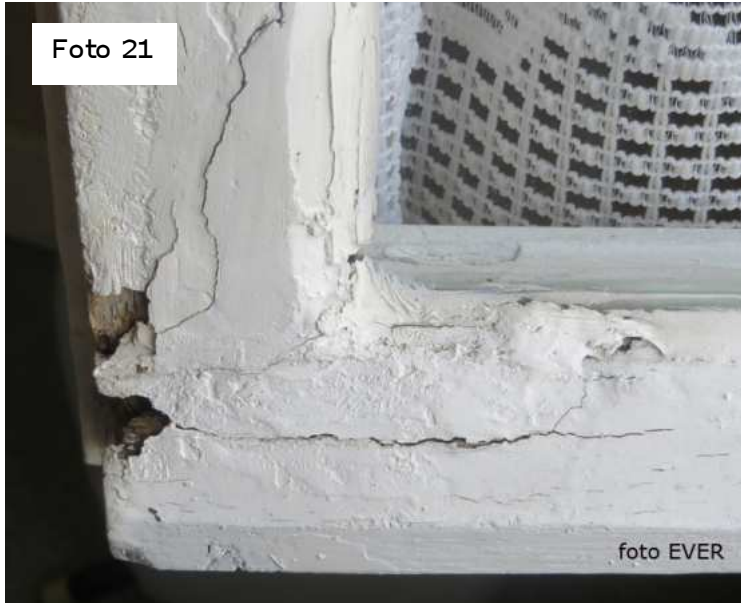
Foto 21

5.3. Aan de buitenkant van het raam van de slaapkamer op de verdieping, liet de verhuurder door één of andere klusjesman, het verrot hout van het raam verwijderen en opvullen met stopverf en meteen overschilderen – inzet foto 21 op p.11 -

Houtrot verwijderd en opgevuld met stopverf.

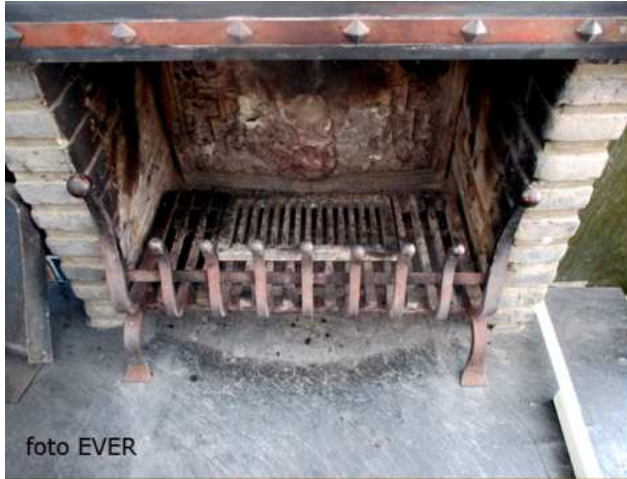
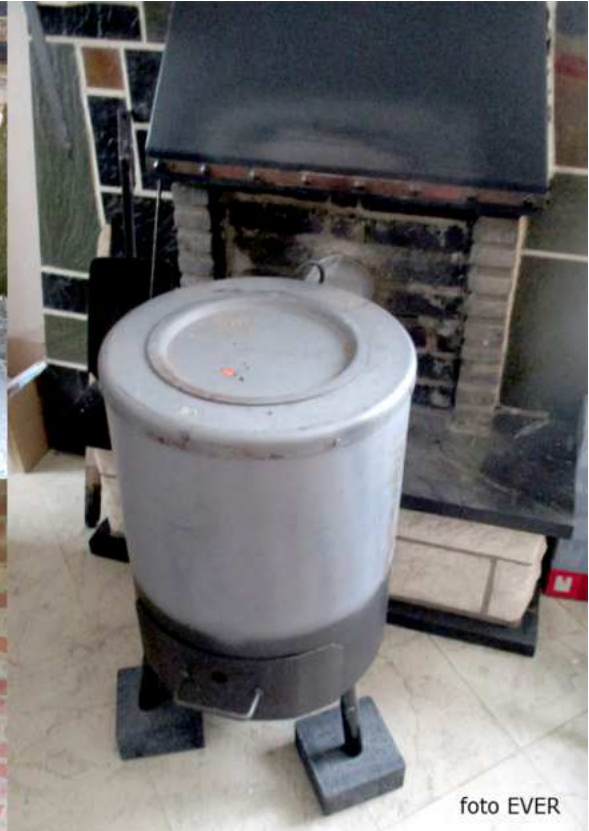
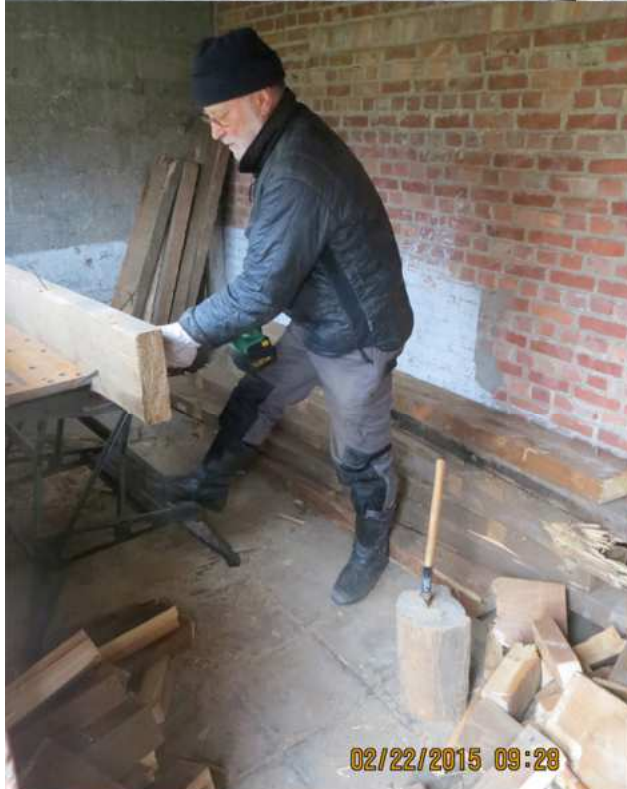
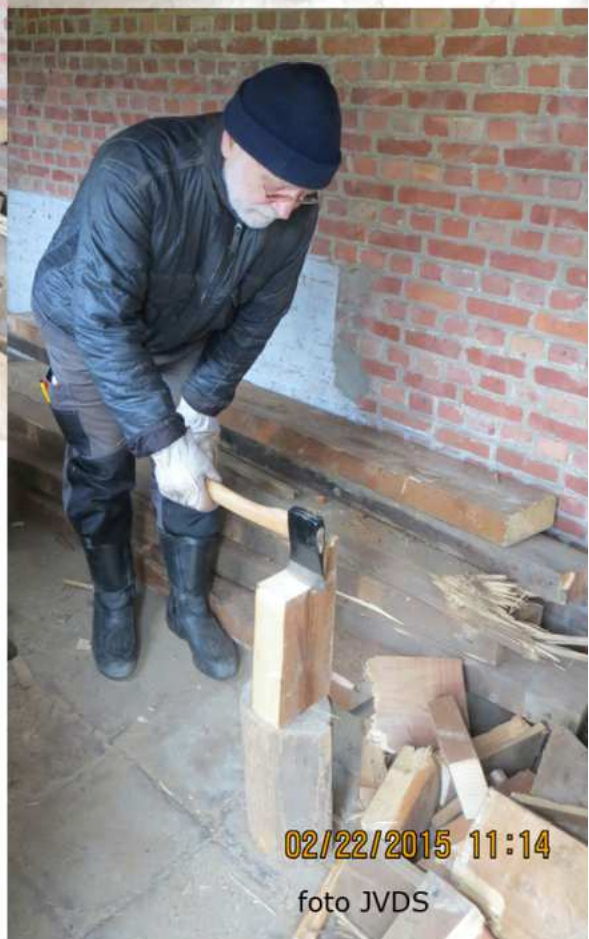
Foto 22

1. Open haard
2. Houtkacheltje
3. Hout zagen
4. Hout klieven

6.4. De huurders hebben dan, teneinde zich te kunnen verwarmen, de opening van de open haard voorlopig dicht gemaakt en een kachel geplaatst -inzet foto 22 op p.13-.

6.5. Behalve de onkosten om de kachel aan te kopen en te plaatsen, dienen de huurders hout aan te schaffen en te verwerken om als brandhout voor de kleine kachel te kunnen worden gebruikt -zie compilatie foto's op p.13-
