## De malafide praktijken in de wereld van de bliksemafleiders.

Rapport omtrent een niet conforme installatie bij een klant met psychiatrische problemen.

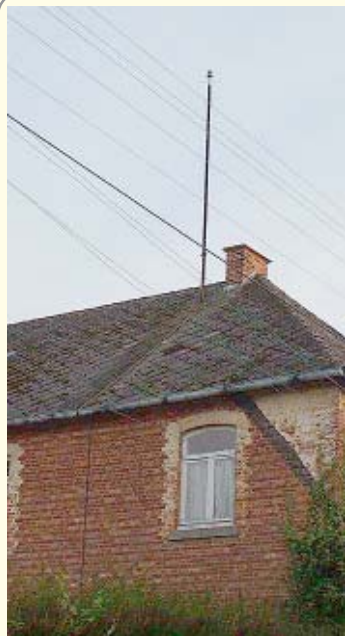
De Franklin staaf met de radioactieve Helita A Calotte een nooit onderhouden installatie uit 1956.

De installatie is in 1956 door de firma "Cetel" geplaatst, sindsdien is er geen enkel onderhoud meer uitgevoerd, evenmin is de spreidingsweerstand van de aarding ooit nog gemeten.

1. De koperen daalleiding is aan een klem bevestigd die aan de onderkant rond de fel geroeste buis is geklemd (op +/- 4 meter van de opvanger).
2. De koperen leiding is niet aan de opvanger bevestigd die op de top van de buis staat.
3. De koperen daalleiding raakt de zinken dakgoot.
4. De buis steekt nog +/- 1,50 meter door het dak.

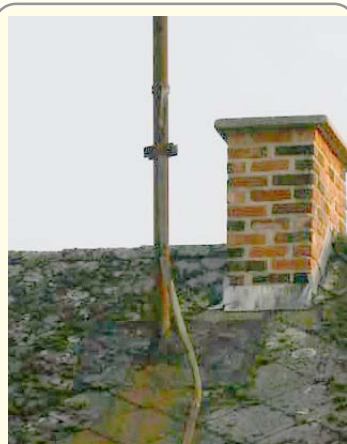
1. Slechts één daalleiding.
2. De elektrische continuïteit van de bevestiging van de daalleiding is niet gewaarborgd omdat de oude verbinding (47 jaar) fel geoxydeerd / geroest is.
3. De daalleiding raakt nog steeds de zinken dakgoot en ze is evenmin met de daalleiding verbonden.
4. Er dient te worden vermeden dat er zich een overslag op de elektrische installatie kan voordoen, de buis steekt nog +/- 1,50 meter binnen het dak en niet zover van elektrische leidingen.
5. De spreidingsweerstand moet kleiner zijn dan 5 Ohm, deze zou nooit meer gemeten zijn.

De situatie uit 1956 is niet gewijzigd, behalve dat alles verouderd en geroest is.

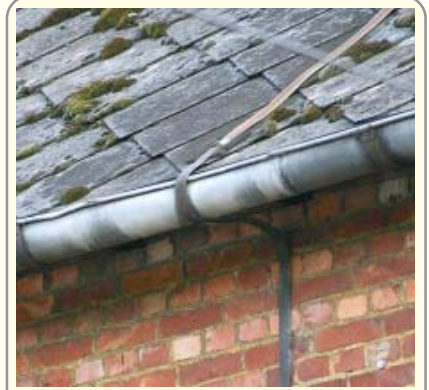
De koperen leiding ligt tegen de dakgoot en is niet verbonden.

Ook in de NBN C18- 100 vindt men dezelfde regels als in Frankrijk, dat de koperen daalleiding de zinken dakgoot raakt (corosie - zie foto op blz 2) en niet met de daalleiding is verbonden, vormen 2 inbreuken.

Ook hier is er duidelijkheid, de zinken dakgoot had moeten verbonden worden.

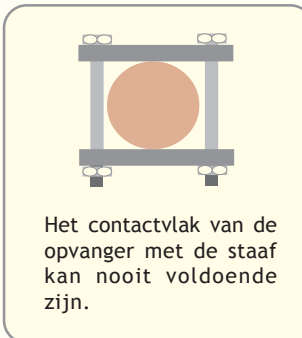
Het contactvlak van de opvanger met de staaf kan nooit voldoende zijn.

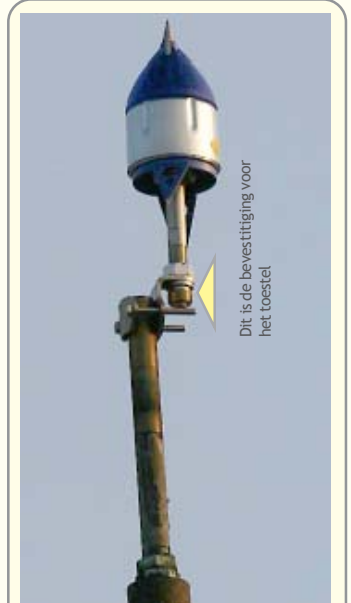
2. Heeft men de speciale klem die moet dienen om de daalleiding tussen te klemmen, gebruikt om het toestel op de oude ronde (diameter 30mm)

messing staaf van de Helita te bevestigen.

Daarvoor heeft men de originele bouten moeten vervangen door langere.

3. De bestemming van de klem voor de daalleiding is verkeerd gebruikt (conseptiefout), hopelijk is deze sterk genoeg om te weerstaan aan de windlast van de opvanger.

De Prevector werd bevestigd met de klem die dient om de daalleiding tussen te klemmen.
