EVS21061483

## STAAT VAN BEVINDING.

Ligging: Oplintersesteenweg, 217A/003

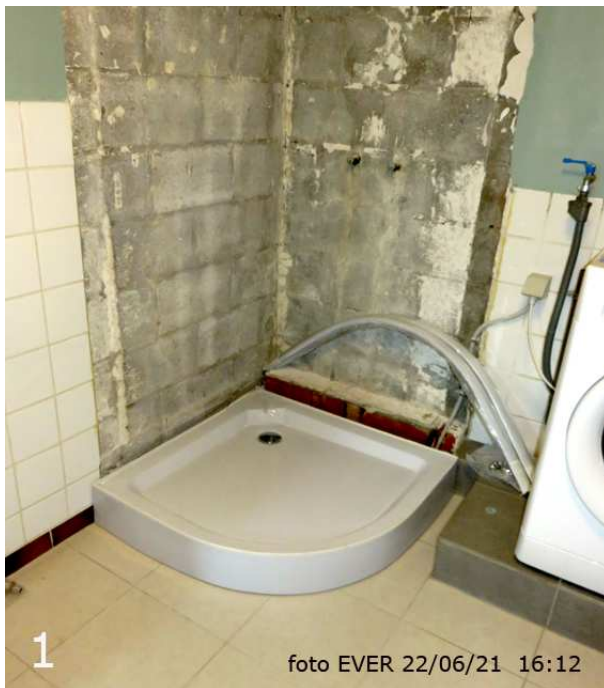
1.1. Door partij  het plaatsen van een douche in de badkamer waarvan het begin op 22 juni 2021 om 16:12u. is aangevat -inzet foto 1-.

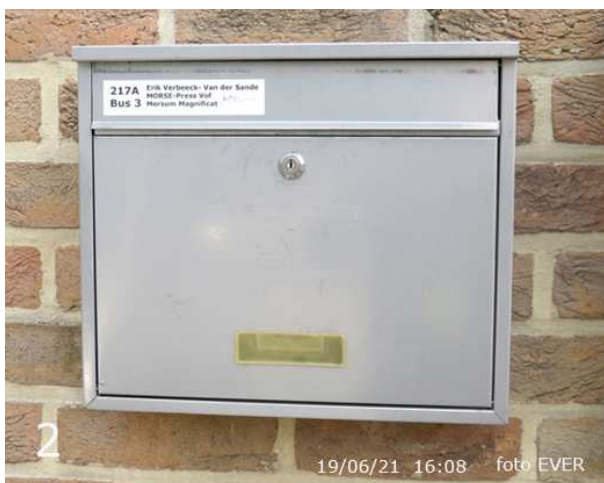
1.2. Door partij Verbeek: 19 juni 2021 om 16:08u. het plaatsen van een brievenbus -inzet foto 2- . Plaatsing waarvoor partij  met een e-mail van 20 juni 2021 om 18:19u. haar akkoord heeft gegeven.

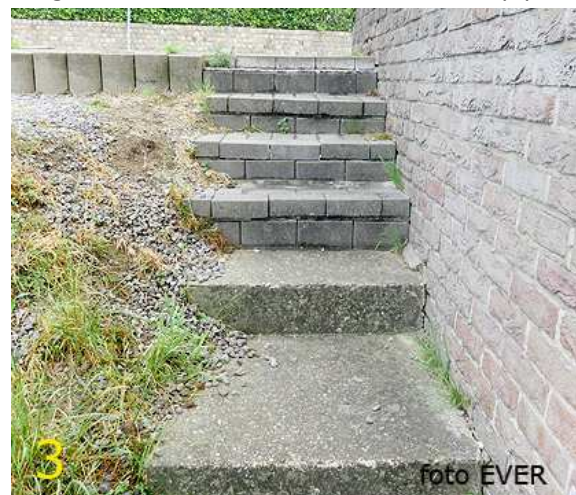
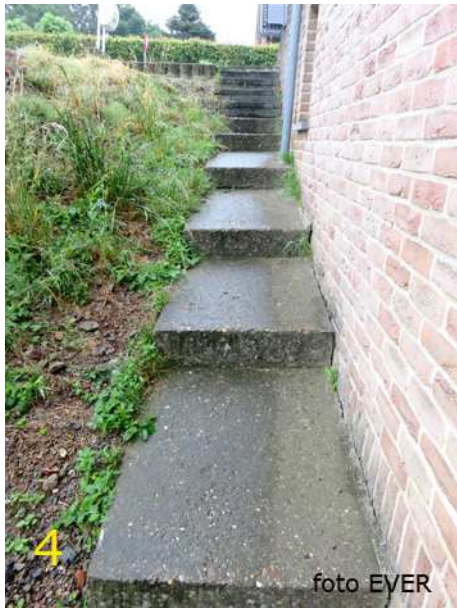
2.1. Trap naar ingang in betonblokken waarop zich porfier grint bevindt -inzet foto 3-, onkruid over het ganse tracé van de als trap fungerende betonblokken. -inzet foto 4 op p 2-.

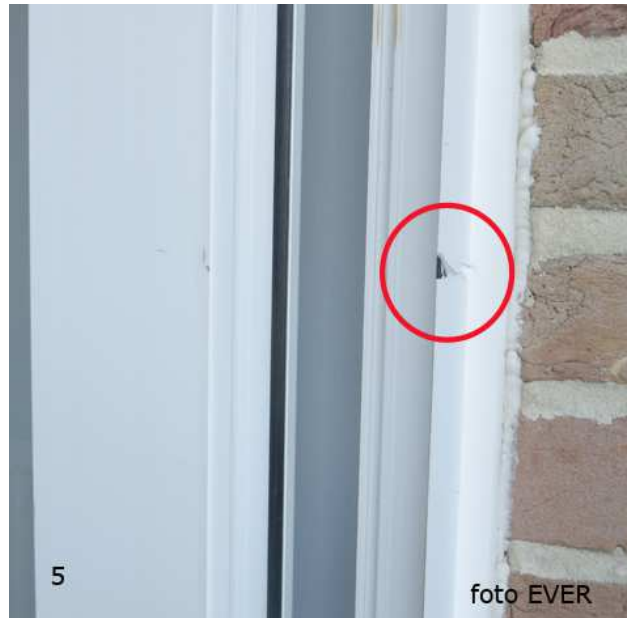
- 2.2. Arduin dorpel.
- 2.3. Voordeur buitenkant, wit plastic.
- 2.4. Boven de deur hangen twee condensors van de Airco installatie van frituur Rond Punt.
- 2.5. Deur aan de buitenkant beschadigd, stukje plastic ontbreekt -inzet foto 5-

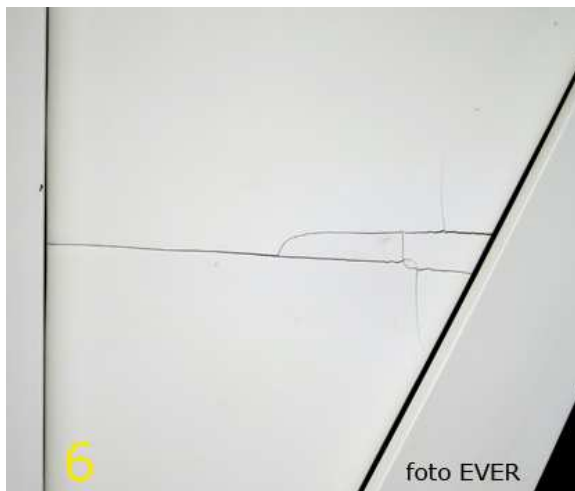
- 2.6. Voordeur aan de buitenkant -linkse driehoek bovenkant- beschadigd -inzet foto 6-

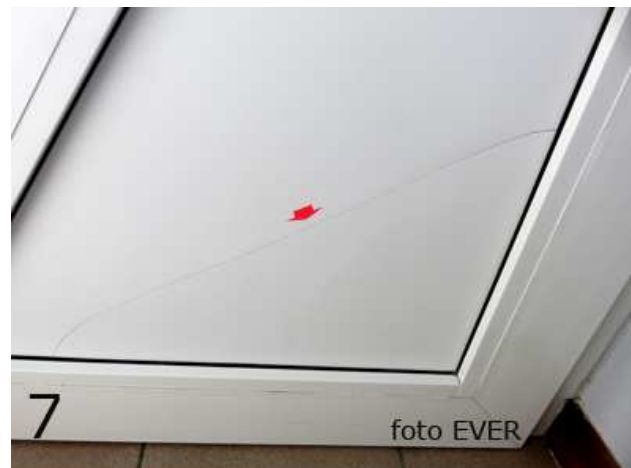
- 2.7. Voordeur binnenkant, hoek onderaan rechts beschadiging, formica gescheurd over een lengte van +/- 400 mm -inzet foto 7-

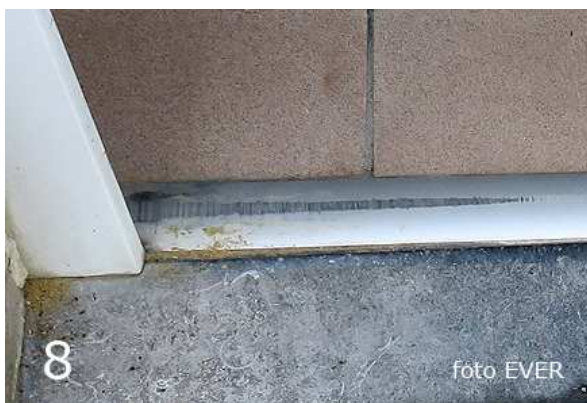
- 2.8. Voordeur schuurt aan de onderkant tegen aluminium dwarslat -inzet foto 8- waardoor slot niet correct functioneert.

- De toegang tot het appartement wordt soms versperd door auto's -klanten van frituur- die parkeren en de doorgang versperren of bemoeilijken -foto inzet 17-.
- **De deur hangt niet correct aan haar hengels -zie foto 8-, bijgevolg werkt het slot niet en kan de deur niet slotvast worden afgesloten.**

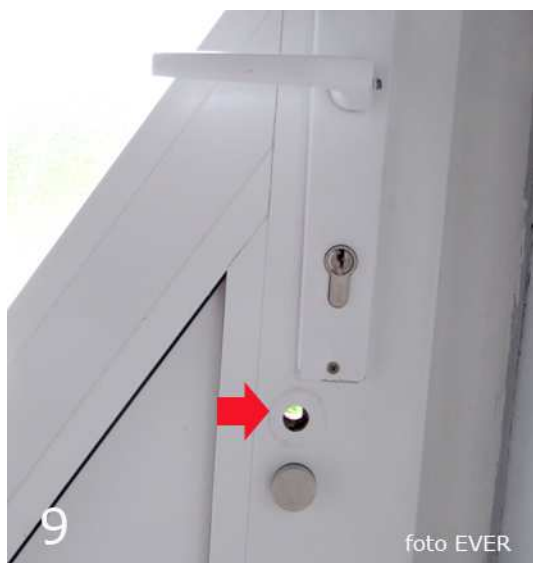
- 2.9. Voordeur: Er is onder het slot een gat van 18mm dwars door de deur -inzet foto 9 op p 3-

Partij  heeft het gat op 24 juni 2021 met witte siliconen gedicht.

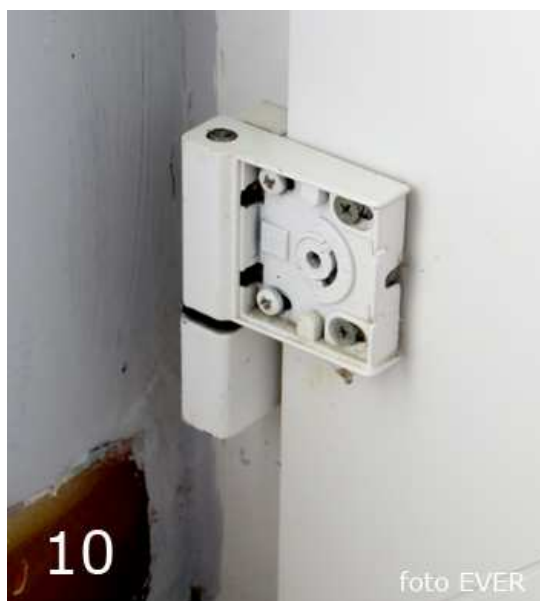
2.10. Voordeur binnenkant: plastic afschermplaat bevestiging / regeling ontbreekt -inzet foto 10-

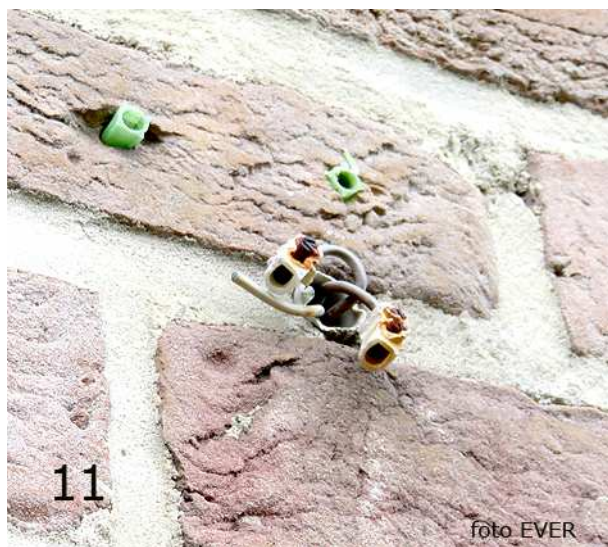
2.14. Er is geen verlichting aan de voordeur, er is wel een aansluiting voor een lichtpunt, lusterklemmen nog aanwezig, aansluiting niet beschermd tegen vocht, lichtpunt kan onder spanning komen dat is **elektrocuciegevaar** -inzet foto 11- .

**PS:** Vocht in elektrische bekabeling kan isolatiefouten veroorzaken.

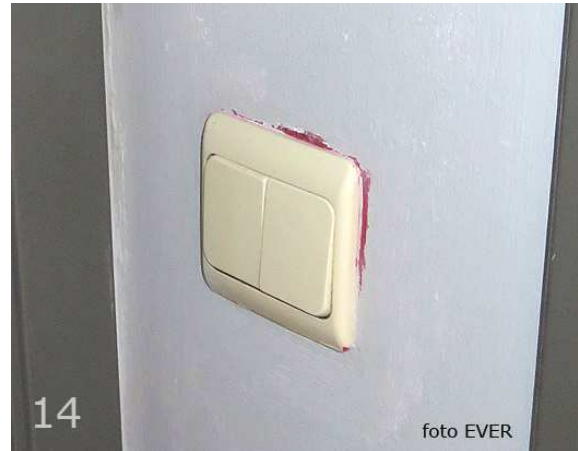
2.17. De afdekplaten van de verlichting schakelaars -hal- werden vóór het schilderen niet verwijderd, de oude verf is nog zichtbaar -foto inzet 14-.

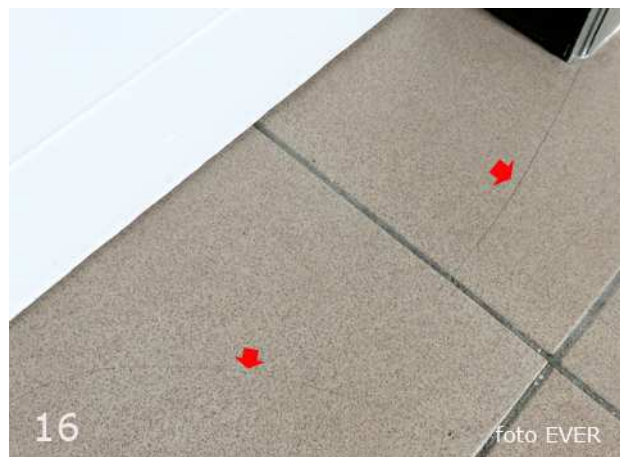
2.21. Rechts aan de deur naar de woonkamer zijn twee vloeregels gescheurd -foto inzet 16-

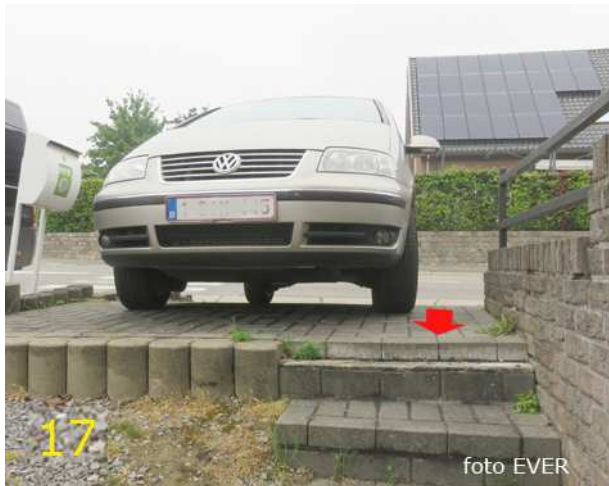
De toegang is wegens de ongewone trap zonder leuning al problematisch, bijkomende hinder van geparkeerde auto's -klanten frituur- belet de doorgang nog meer. De eerste rij klinkers van de trap zijn er niet -rode pijl-.

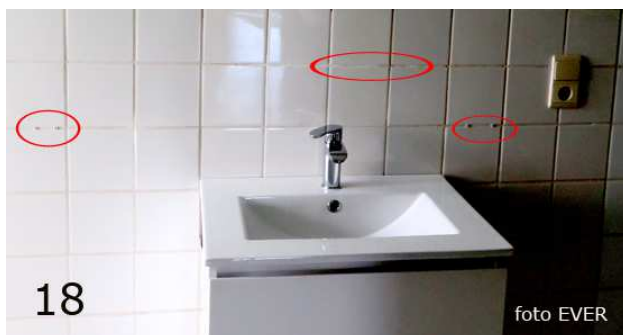
3.2. De helft van de muren van de badkamer zijn tot op een hoogte van 1,28m. betegeld met witte vierkante faience tegels. Op diverse plaatsen werden niet gebruikte al dan niet opgestopte gaatjes van +/- 6mm geboord, bij sommigen zijn de pluggen nog zichtbaar, andere werden met wit opvulsel opgestopt -inzet foto 18-

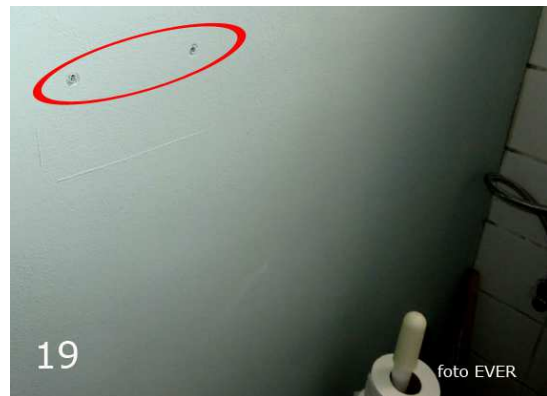
3.3. In de muur rechts -zittende op het toilet- bevinden zich gaten met pluggen, die overschilderd werden, -inzet foto 19-

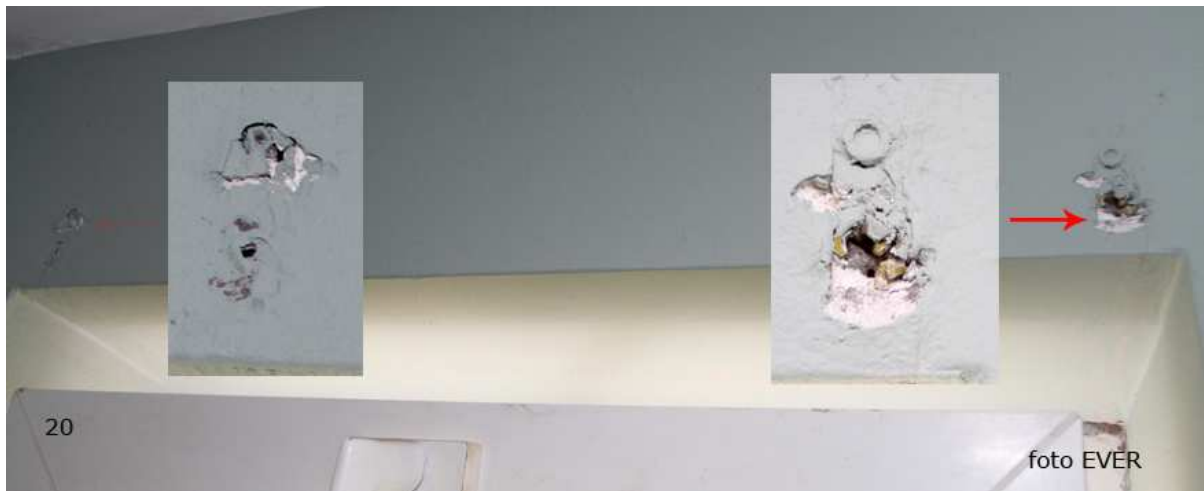
3.6. Boven het verlichtingsraam zijn er twee plaatsen waar nog resten te zien zijn van een vroegere bevestiging, de pluggen zijn nog aanwezig, dit werd vóór het herschilderen niet bijgewerkt. Er is vermoedelijk ook schimmel aanwezig, maar die werd overschilderd -inzet foto 20 op p6-.

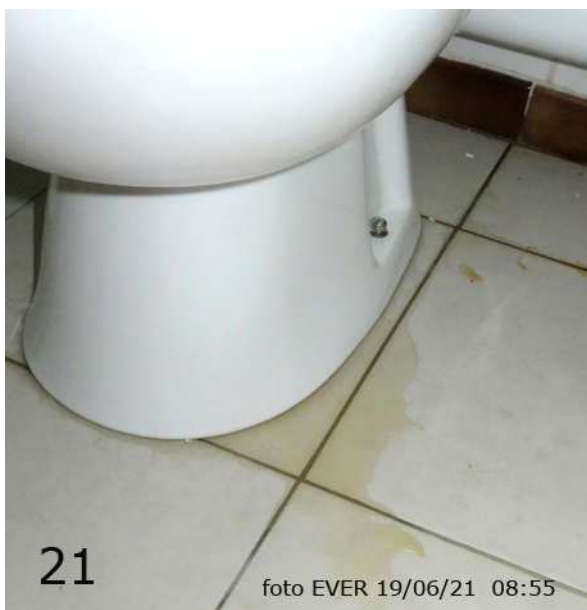
3.7. Er is een nieuw toilet geplaatst, er blijkt een probleem met de dichting tussen vloer en toilet, daarvan werd op 19 juni 2021 om 08:55u. een foto gemaakt -inzet foto 21-, het lek werd door partij Verbeeck opgekuist. **Op 24 juni 2021 heeft partij   de pot gedeeltelijk met siliconen bewerkt.**

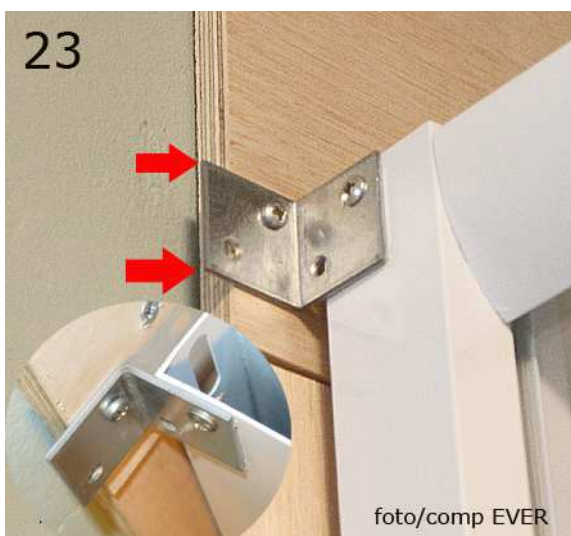
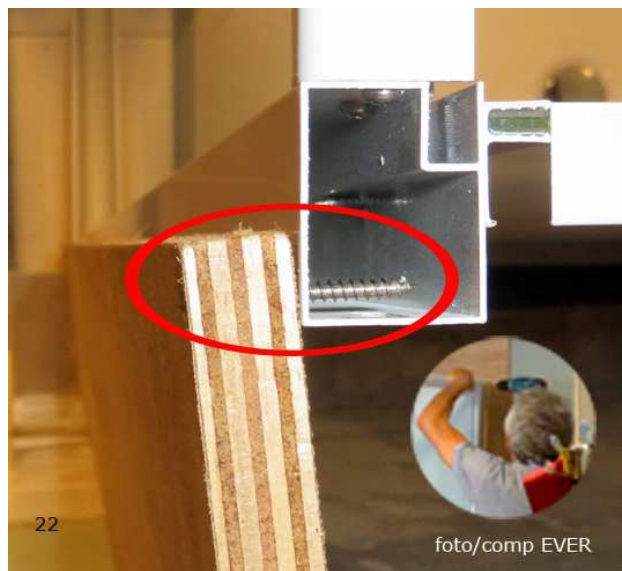
3.8. Op 24 juni werden de laatste loodjes aan de douche gelegd. Er werd een metalen hoekprofiel en een multiplexplaat aangebracht. Daarvoor werden opstaande stijlen van de douche met schroeven doorboord -foto inzet 22 en 23-.

3.9. De douche werd door de verhuurder geplaatst, de versteviging -foto inzet 23- is tegenstrijdig met de regels van goed vakmanschap en de instructies van de fabrikant van de douche. De scherpe kanten van de hoekplaat vormen een risico voor kwetsuren bij het poetsen. De houten multiplex plaat staat niet vast waardoor de stabiliteit van de douche bovenaan in het horizontale vlak geen feit is.

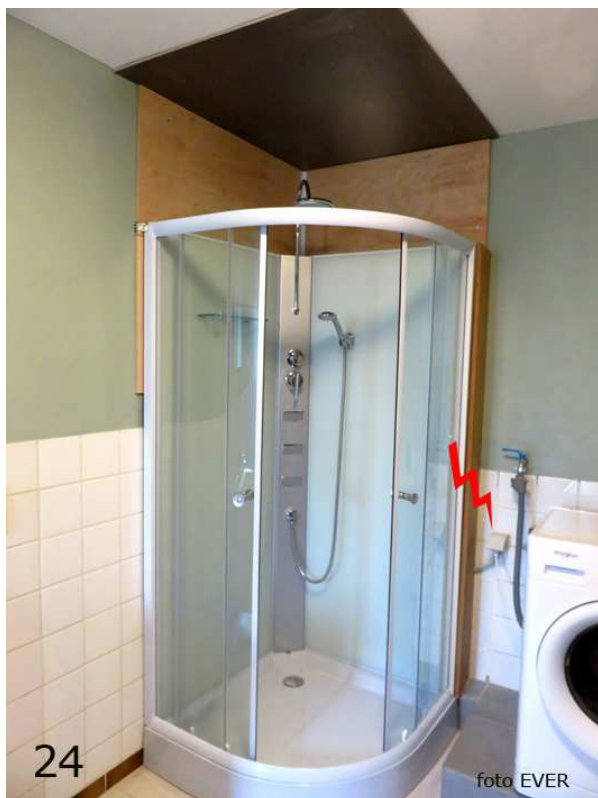
3.10. Ondanks meerdere waarschuwingen aan de verhuurder dat er zich binnen volume 2 van de douche geen stopcontact voor het aansluiten van een klasse I toestel - wasmachine- mag bevinden, negeert de verhuurder die goede raad -foto inzet 24-

3.11. Er bevindt zich niet één maar twee stopcontacten binnen de 60 cm van het volume 2 van de douche -foto inzet 25-.

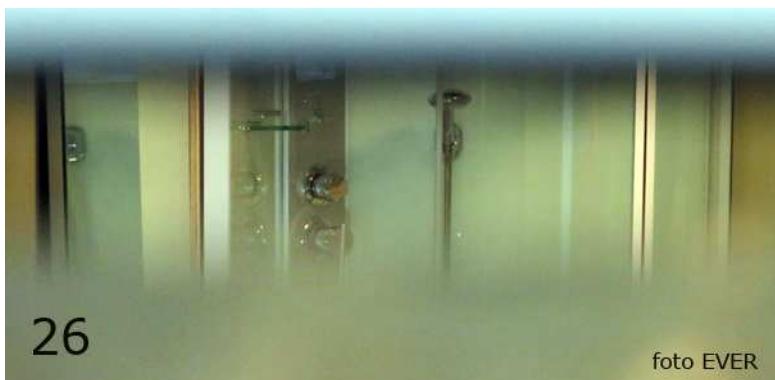
3.12. Het enige verluchttingsraampje van de badkamer is op een amateuristische wijze beplakt op een wijze dat er van buitenaf doorkijk tot aan de douche mogelijk is -foto inzet 26-

3.13. Bezwarend element is dat het raam dat uitgeeft in de douche zich slechts op 57 cm hoogte van

de trap naar de toegang van het appartement bevindt, dieven kunnen zich makkelijk via dat raampje toegang verschaffen -foto inzet 27-. De opening waardoor naar binnen tot in de douche kan gegluurd bevindt zich op slechts 138 cm hoogte.

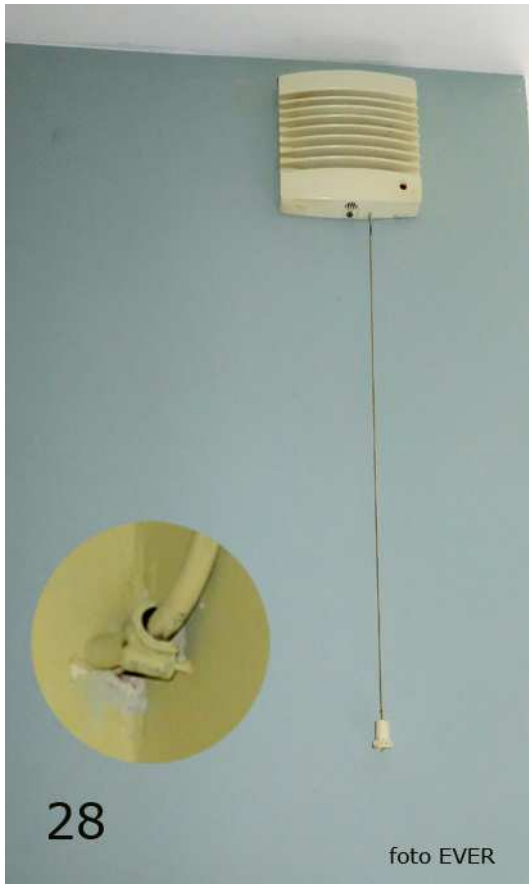
3.16. Er is een ventilator aanwezig die bediend wordt met een trekschakelaar, de elektrische aansluiting van dit vast toestel -ventilator- gebeurt met een soepele VTMB -of dergelijke- kabel via de trappenhal naar de garage. Vaste toestellen mogen niet aangesloten worden met soepele kabel -inzet foto 28-.

De ventilator is aangesloten met een soepele VTMB kabel van 3 X 0,75 waarvan de beschermingsgeleider niet aangesloten is!

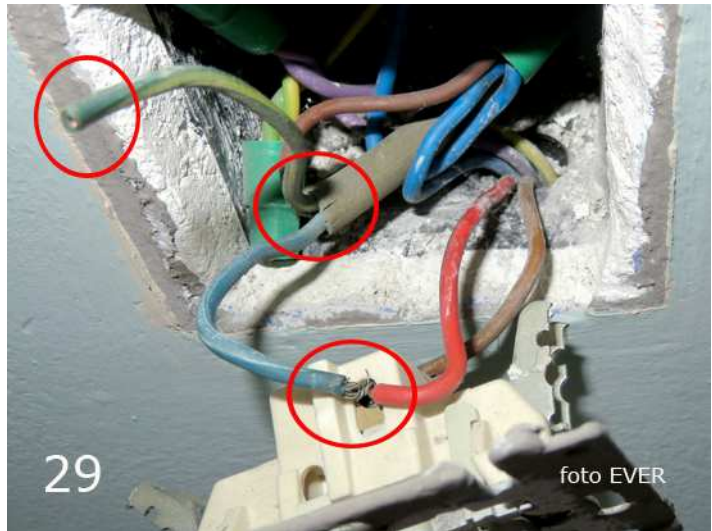
3.17. De 3 x 0,75 VTMB is samen met een vaste VOB -rood- in het stopcontact aangesloten zonder aangepaste hulzen -foto inzet **29** -. Ook dit is strijdig met het AREI.

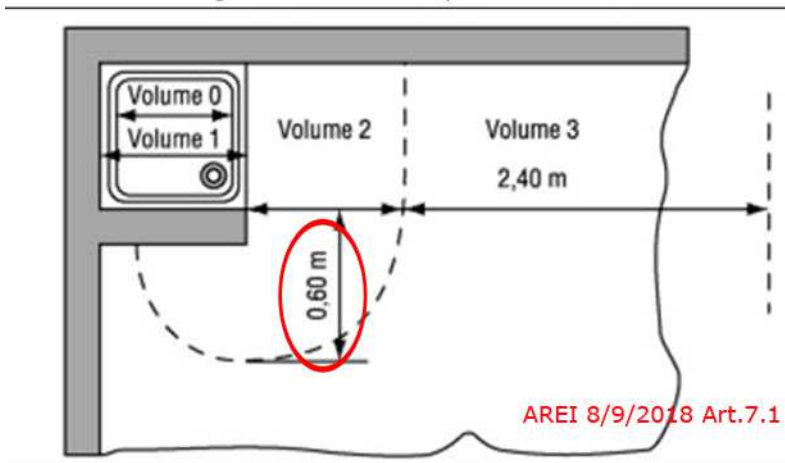
*Figuur 7.4. Stortbadkuip met vaste wand*

Stopcontacten binnen volume 2 rond het bad of stortbad zijn gevaarlijk voor elektrocutie en is volgens het oude AREI van 10 maart 1981 -art.86- en het nieuwe AREI van 8 september 2018 -artikel 7.1- verboden -inzet afbeelding **30** -. De huurder heeft dat bij herhaling tevergeefs aan de verhuurder gemeld.

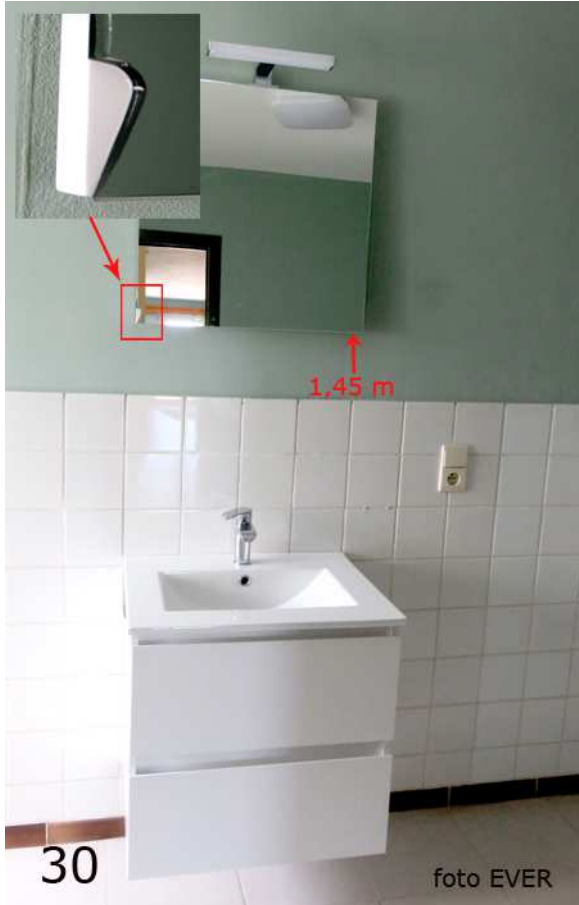
3.19. Partij  plaatste een nieuwe wastafel met spiegel. Het was de bedoeling een medicijnkastje met spiegel te plaatsen, maar het werd alleen een spiegel die bij de plaatsing onderaan links beschadigd werd -inzet foto **30** op p9-. In een SMS van 11 juni 2021 om 22:37u. laat partij  weten "... weet ervan zal vervangen worden ... ". Feit dat het geen medicijnkastje is geworden is een verkeerde interpretatie bij de online keuze via het internet.

Behalve de beschadiging van de spiegel is deze ook veel te hoog opgehangen, standaard staat de wastafel 80-85 cm hoog en de spiegel 35 cm boven de wastafel. In casu hangt de -beschadigde- spiegel

op 1,45 meter en begint 62 cm boven de wastafel -inzet foto 30- Een persoon met een lengte van 1,70 meter ziet in de spiegel alleen diens hoofd.

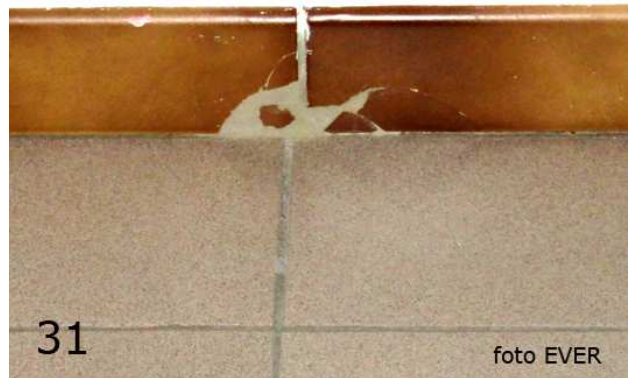
4.2. Plinten in faience, achter de deur is een plint bijgewerkt -foto inzet 31-.

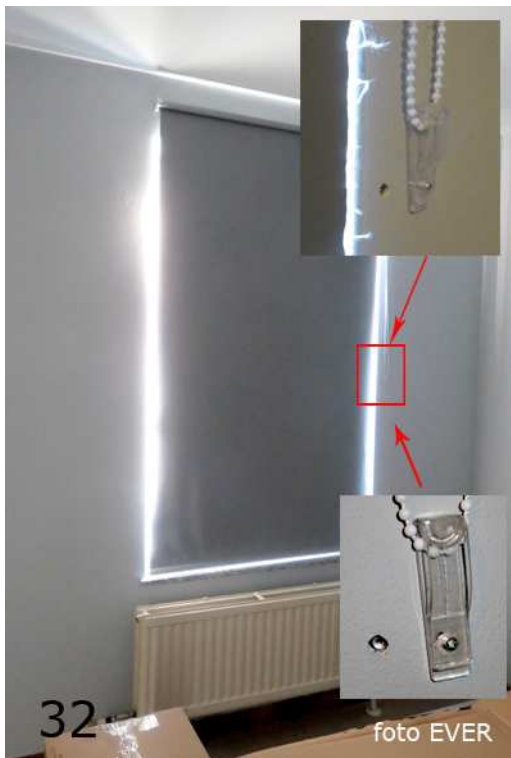
4.3. Partij  plaatste in de slaapkamer een rolgordijn -inzet foto 32- dat op een te kleine maat werd afgeknipt, dat afknippen laat aan de rechtse kant over de ganse hoogte ook een "gerafeld" uitzicht over.

- 4.3.1. Het rolgordijn is te smal afgesneden waardoor zonlicht fel kan doorschijnen en slaaprust verstoort.

- 4.3.2. Partij  boorde voor de bevestiging van het rolsysteem een gat te dicht bij de hoek van het raam. Als gewezen aannemer van bouwwerken zou partij  moeten weten dat stukadoors op die hoeken metalen hoeklatten plaatsen. Het boorgat kwam dan ook op dat metaal terecht, een nieuwe poging had succes -inzet op foto 32-. Het eerste gaatje had kunnen gebruikt worden indien partij  met een metaalboor de metalen lat had doorboord.

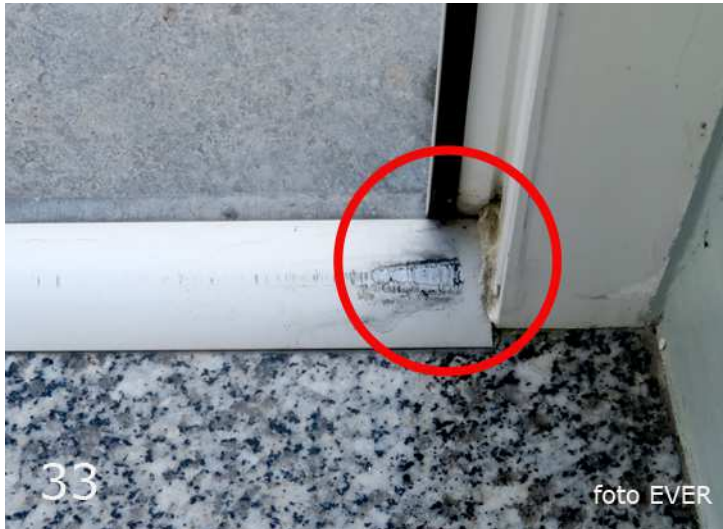
5.1. De enkele deur -links- naar het terras sleet -zoals de voordeur- eveneens -foto inzet 33-, er is ook siliconen aangebracht.

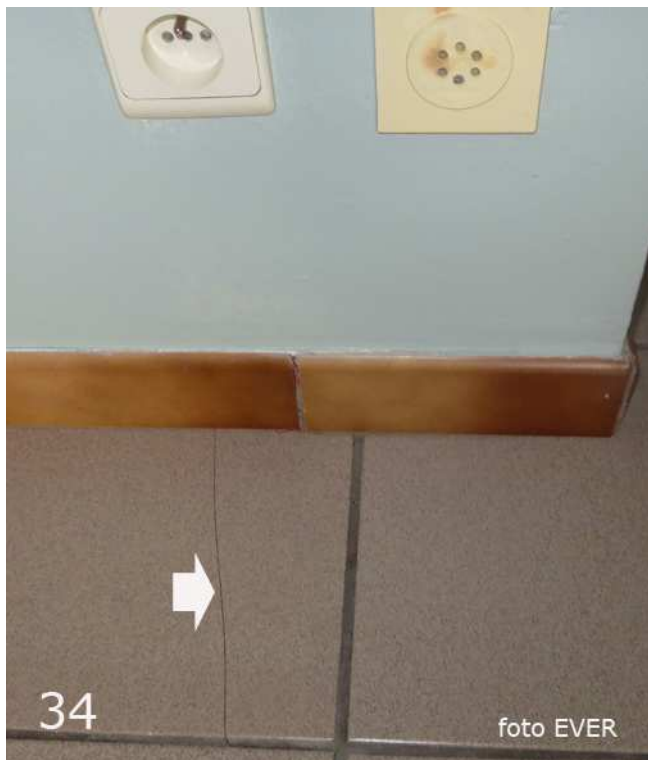
Op de hoek van de woonkamer met de slaapkamer ter hoogte van het 240 V en Proximus stopcontact, is er een tegel gescheurd -foto inzet 34 -.

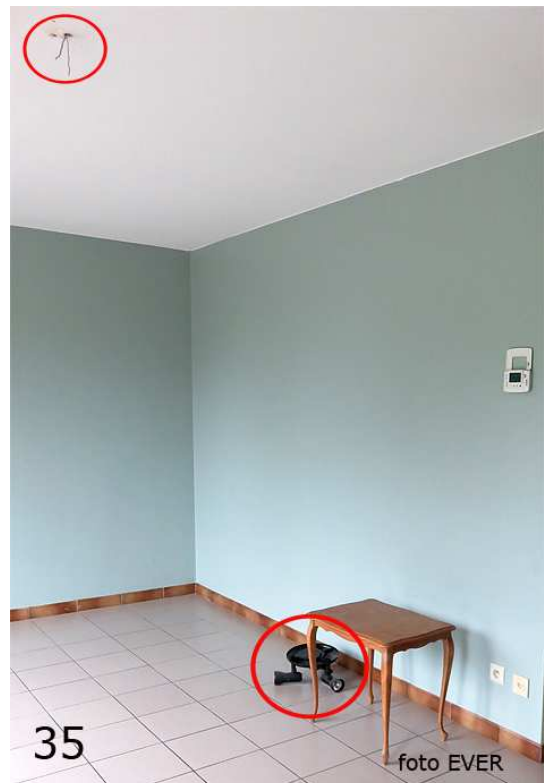
5.4. Er is geen spanning aan het lichtpunt in

het gedeelte woonkamer langs het terras. Partij [ ] plaatste aanvankelijk een verlichtingsarmatuur, maar omdat het niet werkte, demonteerde partij [ ] dat armatuur -foto inzet 35- en liet het in de garage achter. Het lichtpunt is defect.

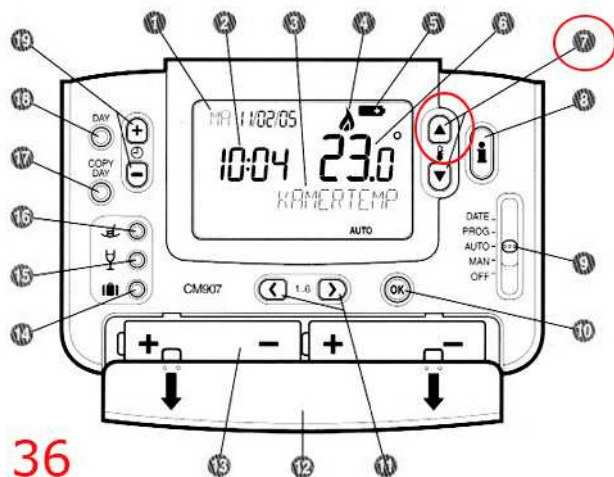
5.5. Er is een digitale bediening van de centrale verwarming van het merk Honeywell, echter bij de manuele bediening is de toets ^7 -verhogen temperatuur- bijzonder moeilijk en niet zonder een puntig voorwerp te bedienen -foto inzet 36-.

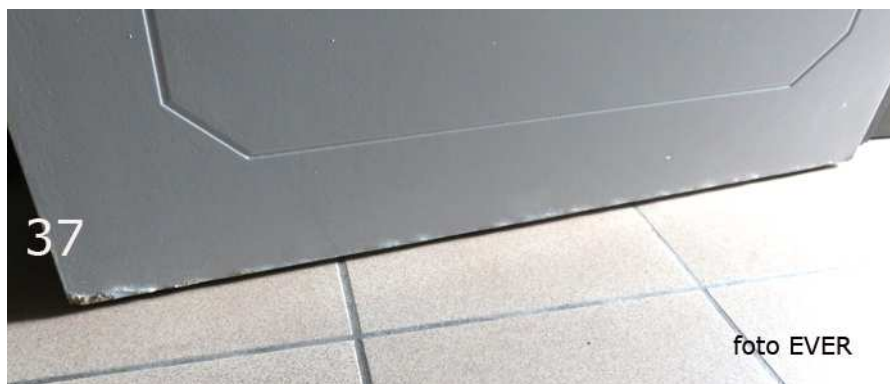
5.6. Deuren naar slaapkamer, badkamer, hall werden in lichtgrijze kleur geschilderd, deurkrukken en sloten intact, sleutels aanwezig. Onderaan de deur naar de hal zijn er aan weerszijden sporen van vocht die overschilderd werden -foto inzet 37-.

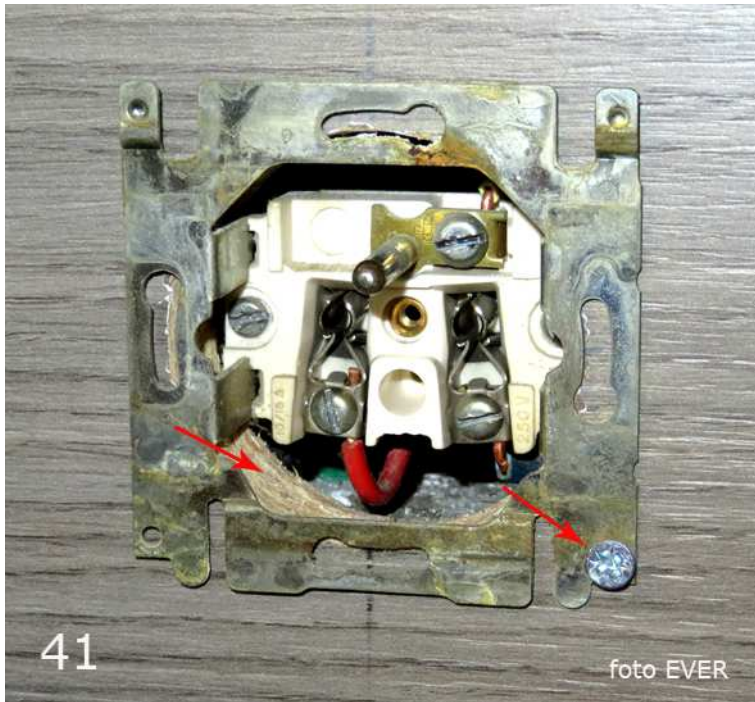
5.13. In de wand van de nieuwe keuken werden 3 stopcontacten ingebouwd zonder de brandwerende omhulsels -foto inzet 41 op p13-, dat is goed voor brandgevaar en strijdig met artikel 4.3.35. van het AREI van 8 september 2019. Partij  heeft zich totaal onterecht boos gemaakt omdat partij Verbeeck daarover opmerkingen formuleerde.

5.14. Aangezien het onbrandbaar omhulsel ontbreekt, kan het stopcontact ook niet gemonteerd worden zoals de fabrikant dat voorschrijft.

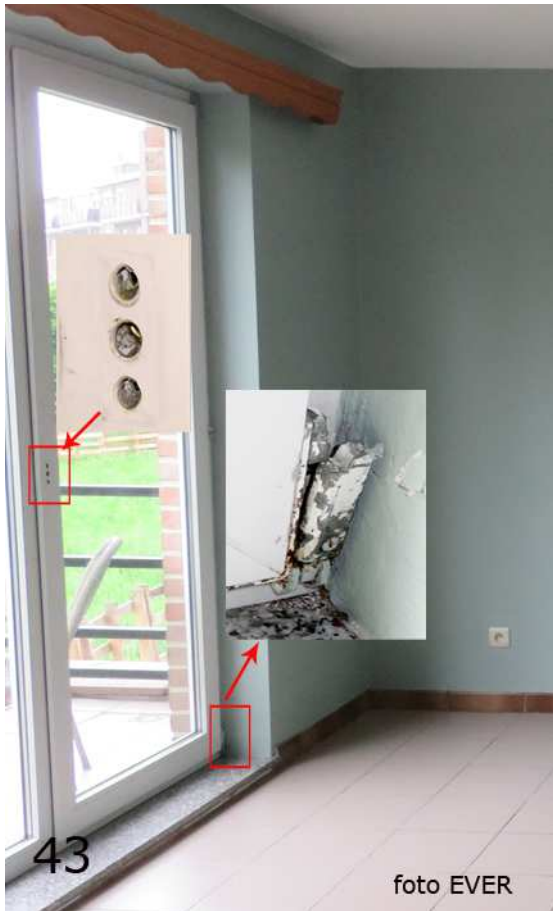
5.20. Alle scharnieren van de tweede deur in de woonkamer zijn defect -zie ook # 5.2 op pagina 10-. Daardoor kan de deur ook niet in schuine stand worden geplaatst en is er alleen verluchting mogelijk wanneer de

andere deur -zie foto 33 op pagina 10- geopend is. Partij Verbeeck eist dat de 2<sup>e</sup> deur naar het terras -foto inzet **43** op p 14- wordt hersteld zodat een normaal en veilig gebruik gewaarborgd is.

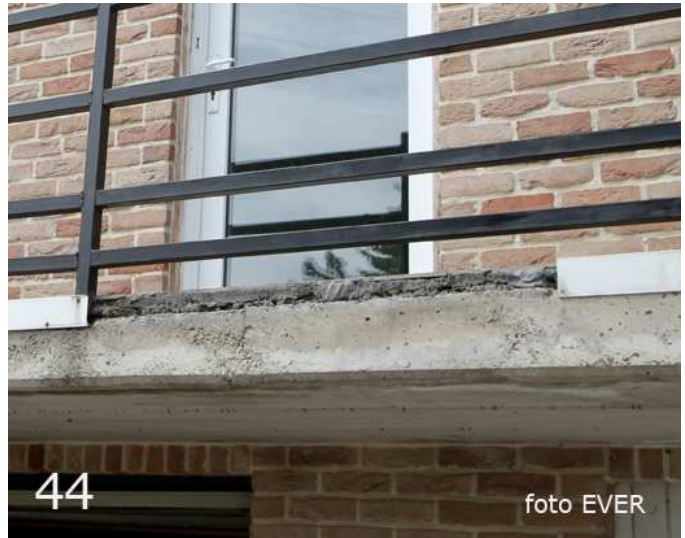
6.2. Aan de buitenkant ontbreekt een hoeklat -inzet foto 44-.

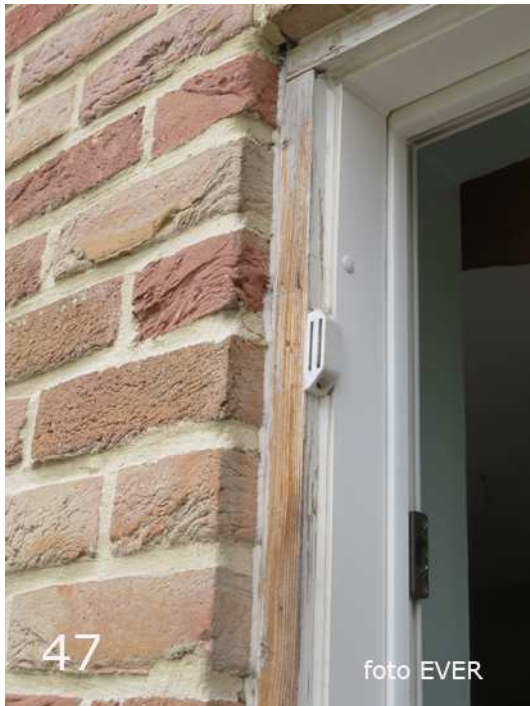
6.5. Er was ooit een hordeur aanwezig. De resten ervan, een verwaarloosde houten omkadering en magneetsluitingen zijn aan de buitendeur nog te zien -inzet foto 47-. Partij  zou een hordeur voorzien, dat werd in het stadium van de rondgang beloofd!

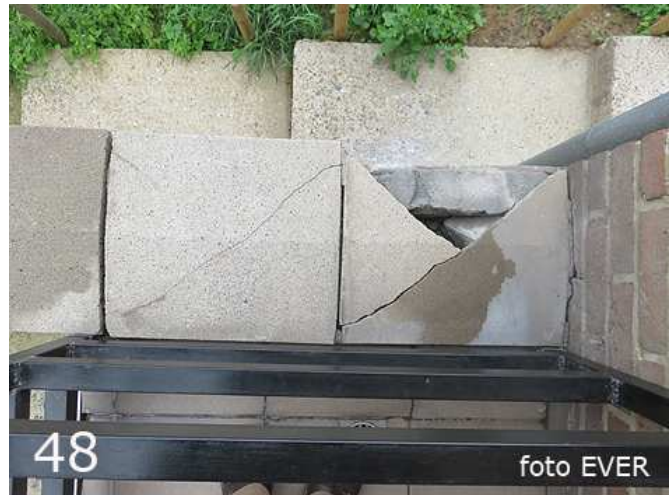
6.6. Aan de muur langs het terras, zijn twee muurdekstenen stuk, bij de ene ontbreekt een stuk en de andere is gescheurd -inzet foto 48-.

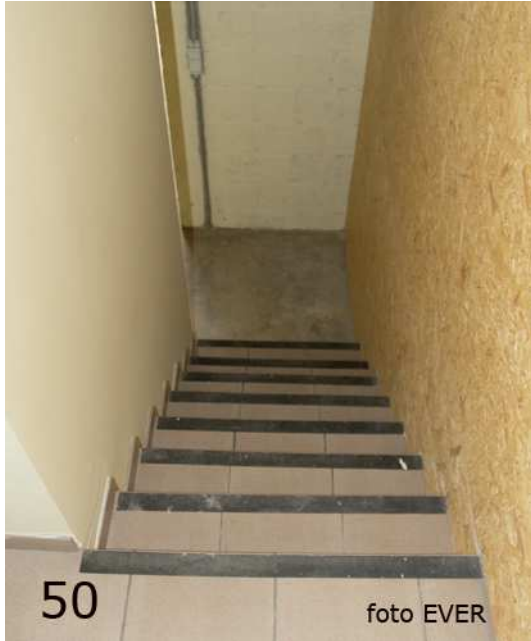
7.2. Wegens vocht in de buitenmuur is / was er schimmel, tegen die wand zijn er OSB platen van 12 mm aangebracht waardoor dat euvel gecamoufleerd is -inzet foto 50 op p16-

7.3. Langs geen van beide trappen zijn er leuningen voorzien -inzet foto 50 op p16-.

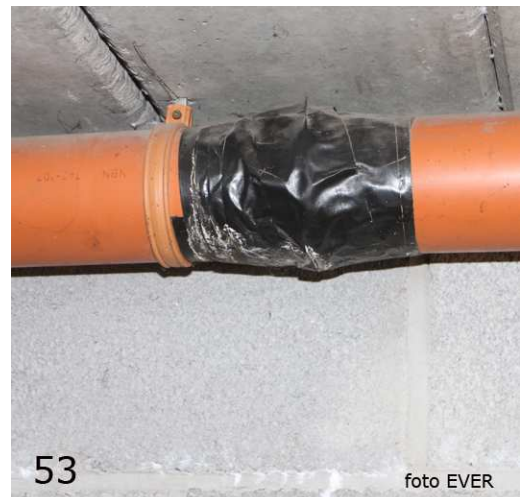
8.2. In één van de hoeken ligt een oranje plastic rioolbuis waarin de nutsvoorzieningen van de straat naar het technisch lokaal zich bevinden. De buis is in het midden op een rudimentaire wijze met plakband bewerkt - inzet foto 53 -.

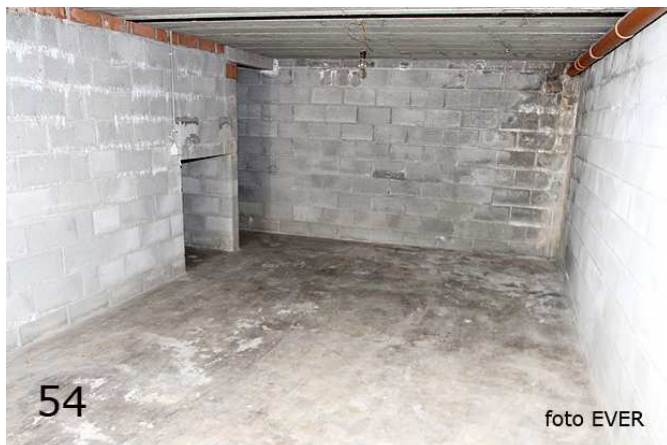
8.3. Er is via die buis -# 8.2- een lek geweest, de sporen daarvan zijn nog duidelijk te zien en het vocht is nog niet opgedroogd -inzet foto 54-.

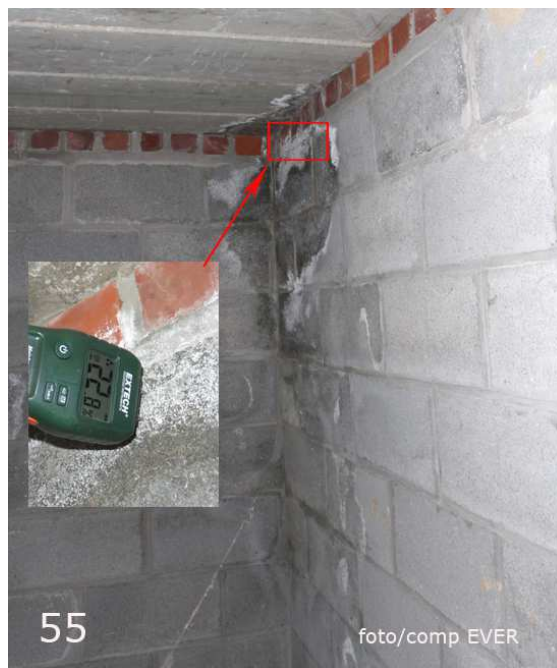
8.4. In een inham in de garage in een hoek langs de straatkant waar een regenpijp

water van het dak afvoert, en onder de badkamer waar het toilet staat, is er vocht, partij Verbeeck heeft met een oriënterende meting op die plaatst 22,8 % vocht gemeten -inzet in foto 55-.

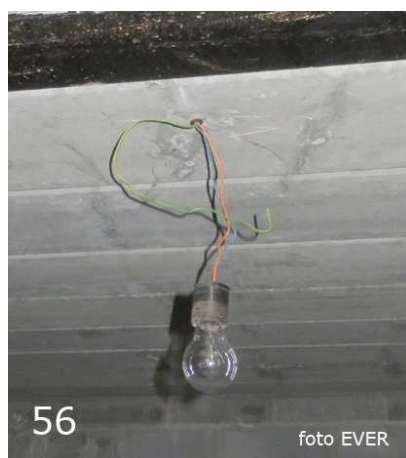
8.5. In het midden van het achterste deel van de garage bevindt zich een lichtpunt met een dubieuze fitting hangende aan VOB bedrading -inzet foto 56-. Ook hier de opmerking dat daar een half waterdicht armatuur thuishoort.

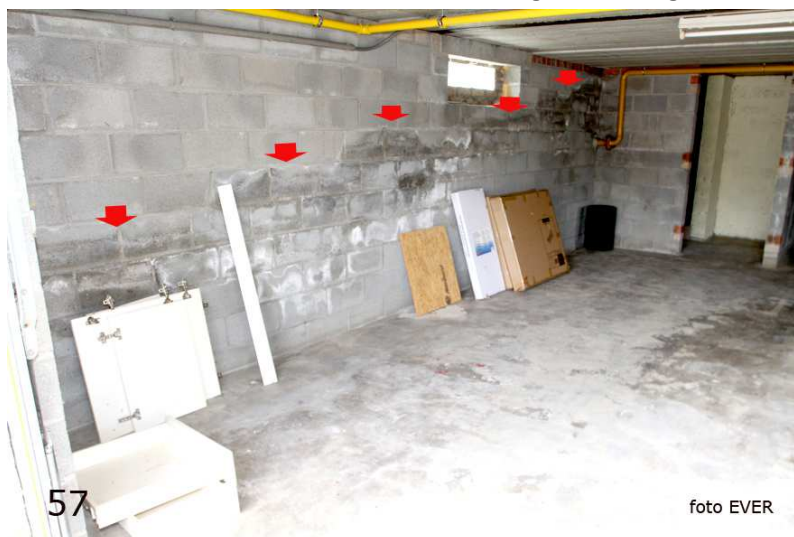
8.6. De linkse muur vertoont vocht afkomstig van de losgekomen

bezetting tussen de trappen naar de ingang en de buitenmuur -zie verder-, dat is het gevolg van duidelijk gebrekkig onderhoud van partij   -inzet foto 57-.

8.7. De vochtige muren aan de buitenkant van de garage hebben zonder twijfel een oorzakelijk verband met de vochtige muur in de garage, de niveaus van de trappen zijn aan de binnenkant duidelijk te zien -inzet foto 57- Foto 58 op p18 toont de spleten tussen de betonblokken die als trap fungeren en de muur waar het water, dat langs de gevel afloopt, in de muur kan dringen.

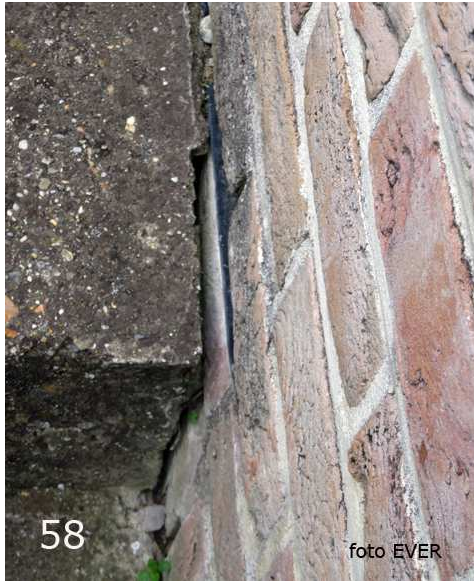
Dat hier water insijpelt in nogal wieden.

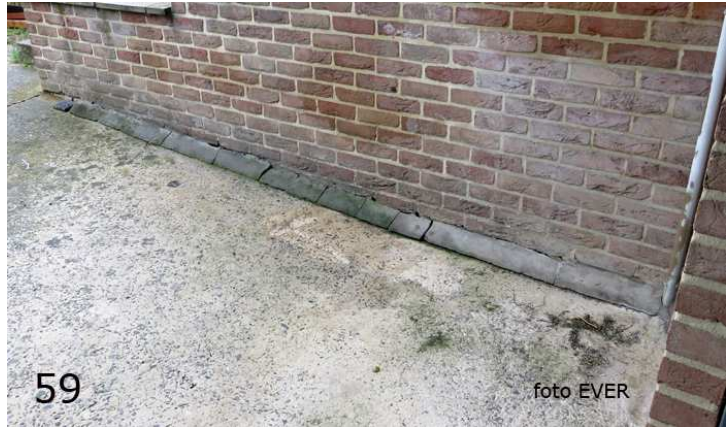
8.8. Ook de staat van het dichtende metselwerk tussen de muur en het beton vóór de garage, laat te wensen over -inzet foto 59-.

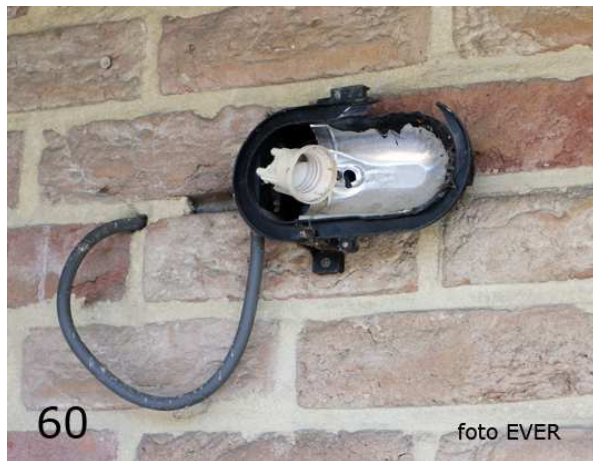
8.9. De buitenverlichting aan de garage is stuk -inzet foto 60-, partij [redacted] gaf opdracht aan partij Verbeeck om dat te herstellen, maar annuleerde die opdracht op 19 juni om 12:19u. met een sms.

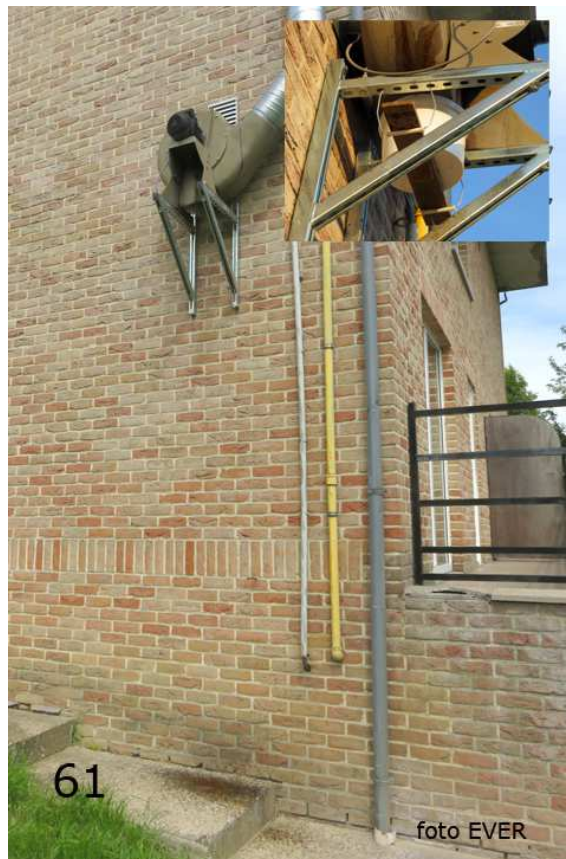
8.10. Boven de trap -betonblokken- van de ingang bevindt zich een afzuigstelsel van frituur Rond Punt -Panda-. Om de lekken van vetresten

op te vangen is er een onveilig amateuristisch systeem met een plastic emmer geplaatst, de emmer is niet deugdelijk bevestigd, partij [redacted] moet de verantwoordelijke van de frituur aansporen het geheel veiliger op te stellen -inzet foto 61-.

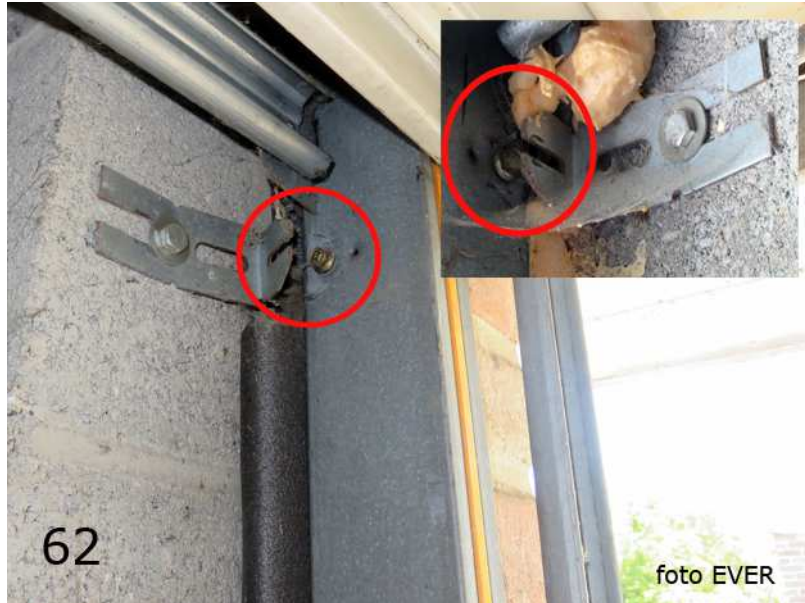
9.2. De garagepoort is echter niet correct verankerd, zowel aan de linkse als aan de rechtse bovenkant, is een hoekprofiel niet correct geplaatst waardoor de omkadering waarin de poort scharniert, kan bewegen -inzet foto 62-.

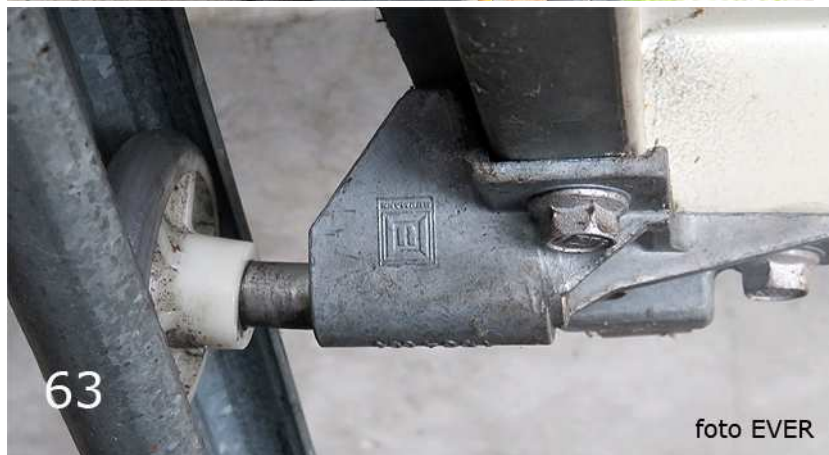
9.3. Partij  had aanvankelijk gevraagd aan partij Verbeeck om de sluiting van de garagepoort te bekijken. Behalve de onregelde trekstang -zie # 9.1.- is ook vastgesteld dat het linkse loopwiel sleet vertoont waardoor het wiel zich niet meer in haakse positie met de bevestiging bevindt -inzet foto 63-
