## STAAT VAN BEVINDING – VERSIE 2

Ligging: Oplintersesteenweg, 217A/003

Huurders : **Erik Verbeeck – Van der Sande**, Oplintersesteenweg 217A/003, 3300 Tienen, verder genoemd **partij Verbeeck**.

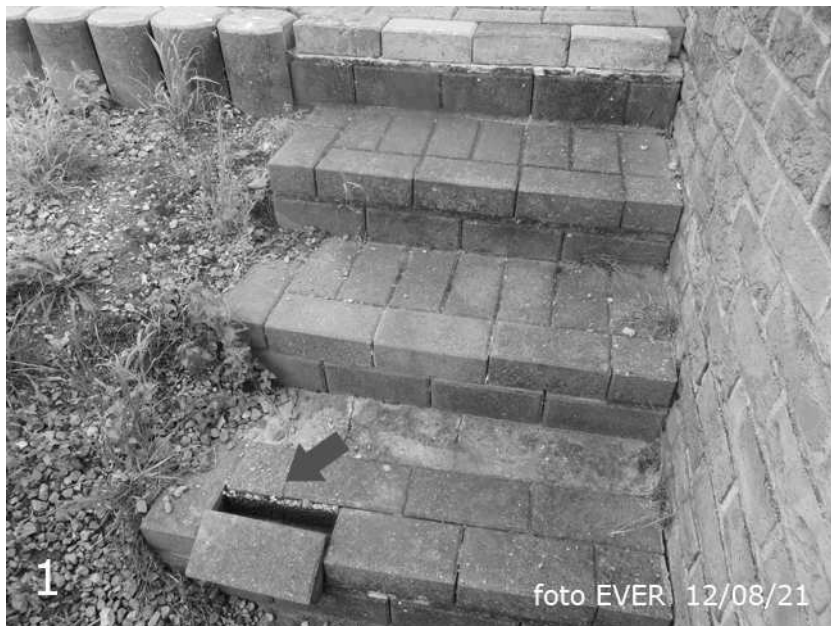
1.1 Trap naar ingang deels in klinkers en betonblokken waarvan na het betrekken van het appartement en na een eerdere herstelling nog klinkers loskomen **-foto 1-**.

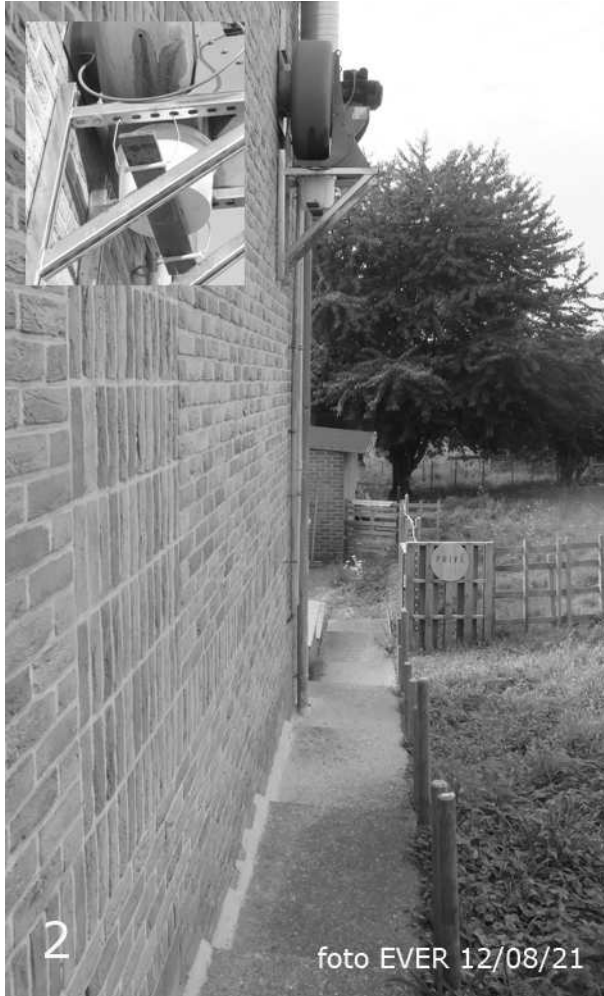
1.3 De uitbater van de frituur heeft, om de olieklekken boven de trap naar de achterliggende binnenkoer op te vangen, een amateuristisch, onstabiel en onveilig systeem geplaatst dat het lekkend vet / olie moet opvangen, vet dat vroeger op de trap terecht kwam, milieuvervuilend was en een veiligheidsrisico inhield.

**foto 2** De lekkbak is een plastic emmer geplaatst op een houten latje dat opgehangen is aan de hengsels van plastic emmers.

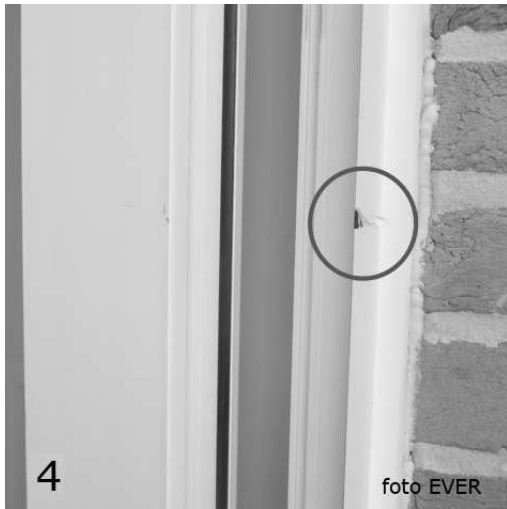
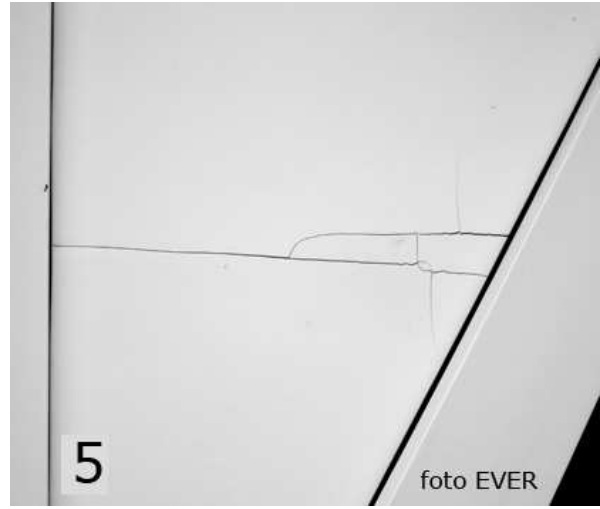
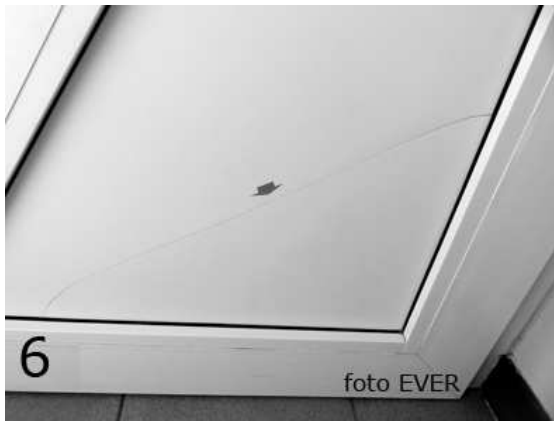
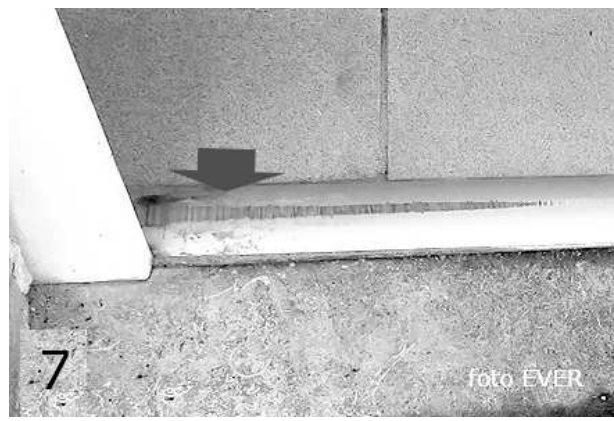
2.3.1 De omkadering is beschadigd, er ontbreekt een stukje **-foto 4 op p3-**

2.3.2 Voordeur aan de buitenkant -linkse driehoek bovenkant- beschadigd **-foto 5 op p3-**

2.3.3 Voordeur binnenkant, hoek onderaan rechts beschadiging, formica gescheurd over een lengte van +/- 400 mm **-foto 6 op p3-**

2.3.4 Voordeur schuurt aan de onderkant tegen aluminium dwarslat -foto 7- waardoor slot niet correct functioneert en de deur **zonder abnormale kracht niet** op slot kan.

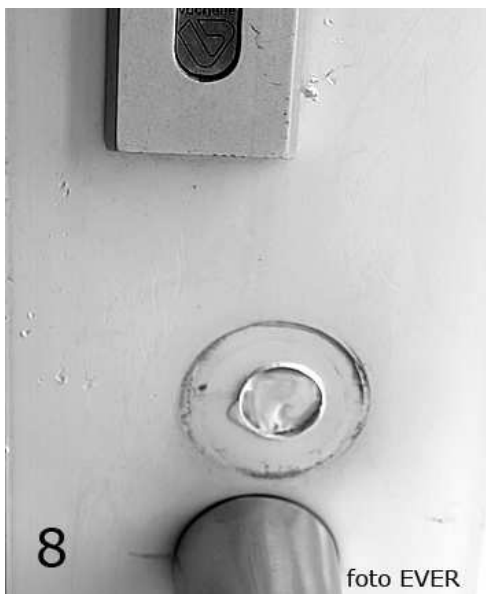
2.3.5 Onder het slot is een eerder geboord gat van 18mm dwars door de deur met witte siliconen gedicht -inzet **foto 8-**.

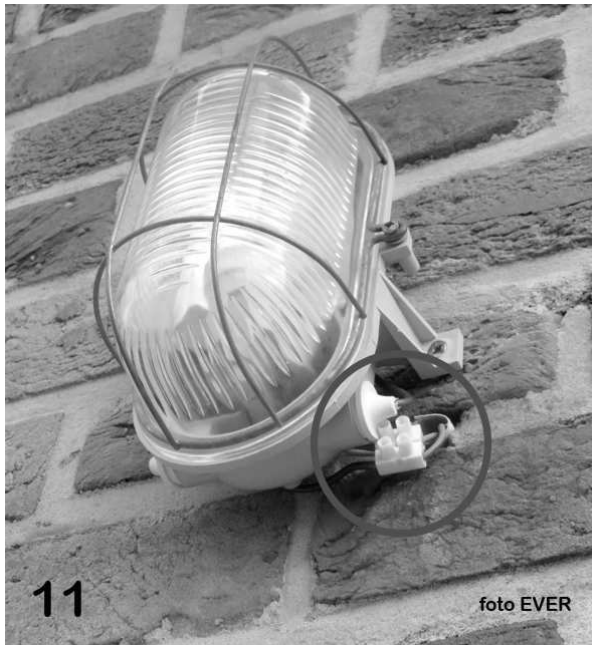
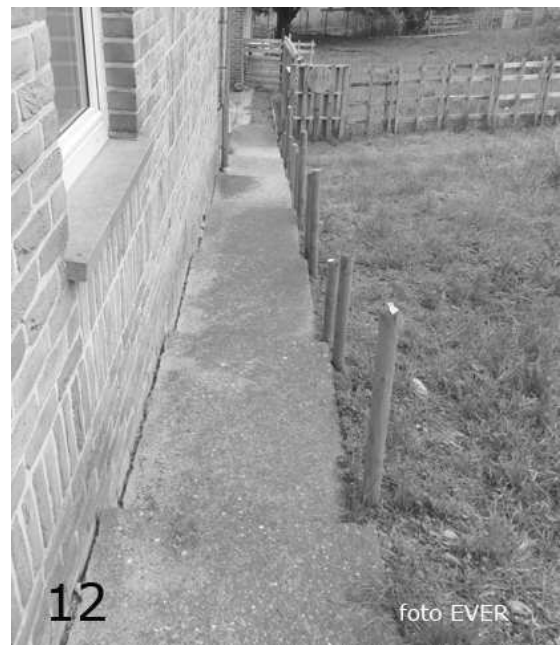
2.3.7 Aan de voordeur werd op 09 augustus 2021 door partij  een armatuur geplaatst -inzet **foto 11**-. De conformiteit met het AREI is in vraag.

langs het tracé van de trap, bij de verhuis hinderende, houten paaltjes geplaatst -inzet **foto 12**-, partij Verbeeck wil dat die paaltjes verwijderd worden.

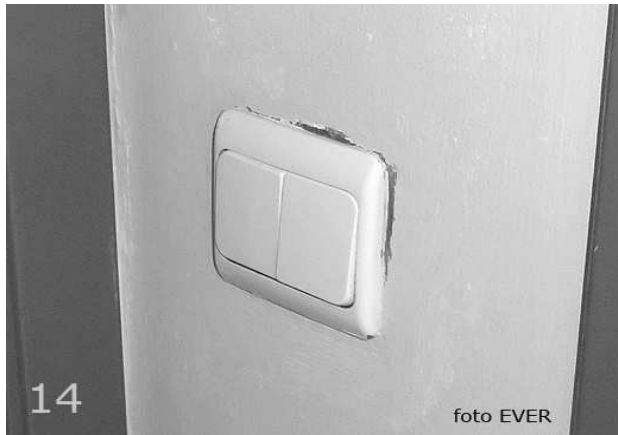
2.3.10 De afdekplaten van de verlichting schakelaars -hal- werden vóór het schilderen niet verwijderd, de oude verf is nog zichtbaar -inzet **foto 14 op p 5**-.

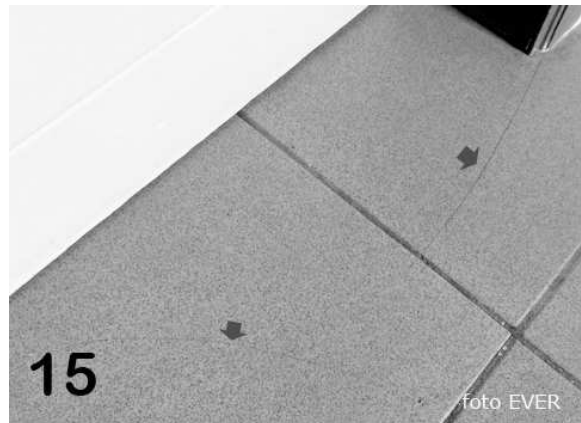
2.3.11 Aan de deur naar de woonkamer zijn twee vloertegels gescheurd – inzet **foto 15** –

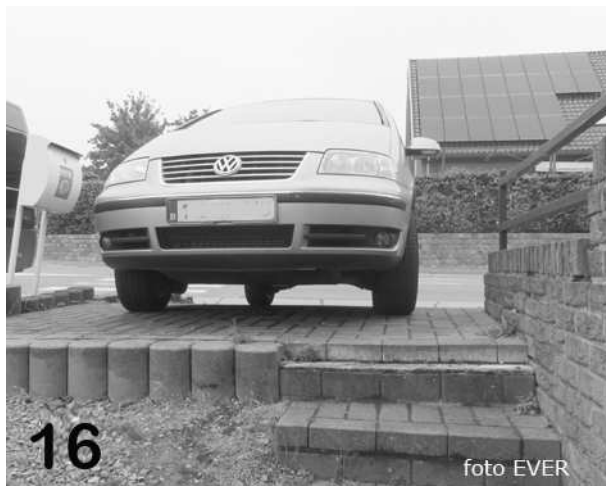
2.3.12 Toegang tot het verhuurde die al niet makkelijk is, wordt regelmatig belemmerd door klanten van frituur Rond Punt die er parkeren -inzet **foto 16**-. Partij Verbeeck vraagt dat verhuurder op die plaats een aanduiding aanbrengt dat daar niet geparkeerd mag worden.

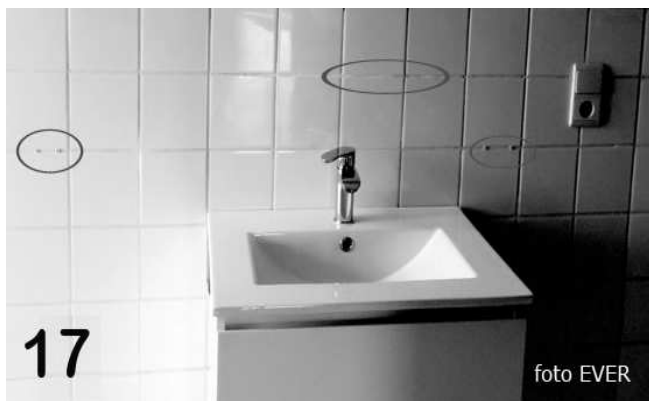
3.2 De helft van de muren van de badkamer zijn tot op een hoogte van 1,28m. betegeld met witte vierkante faience tegels. Op diverse plaatsen werden niet gebruikte al dan niet opgestopte gaatjes van +/- 6mm geboord, bij sommigen zijn de pluggen nog zichtbaar, andere werden met wit opvulsel opgestopt -inzet **foto 17 op p 6**-

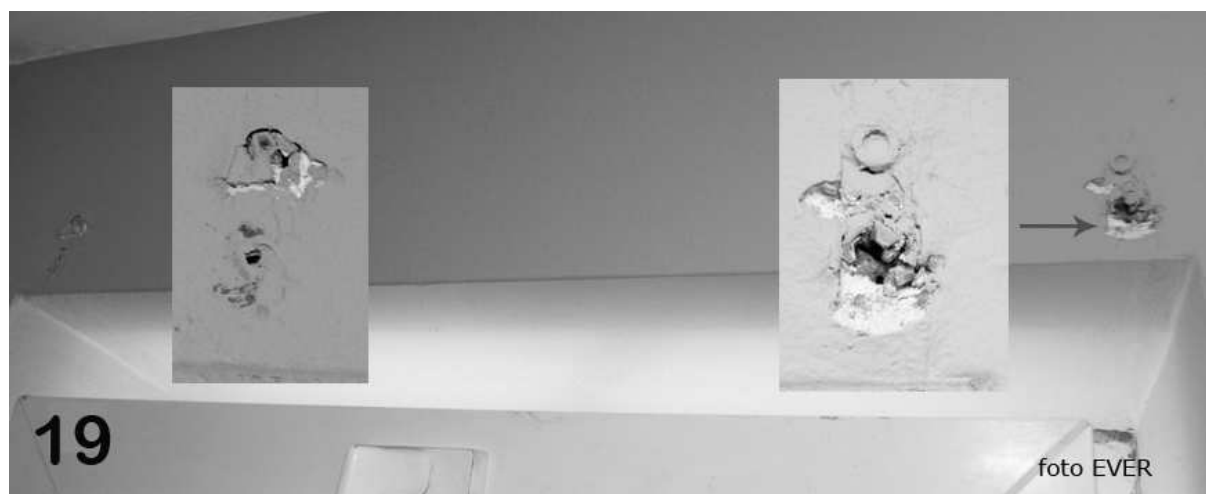
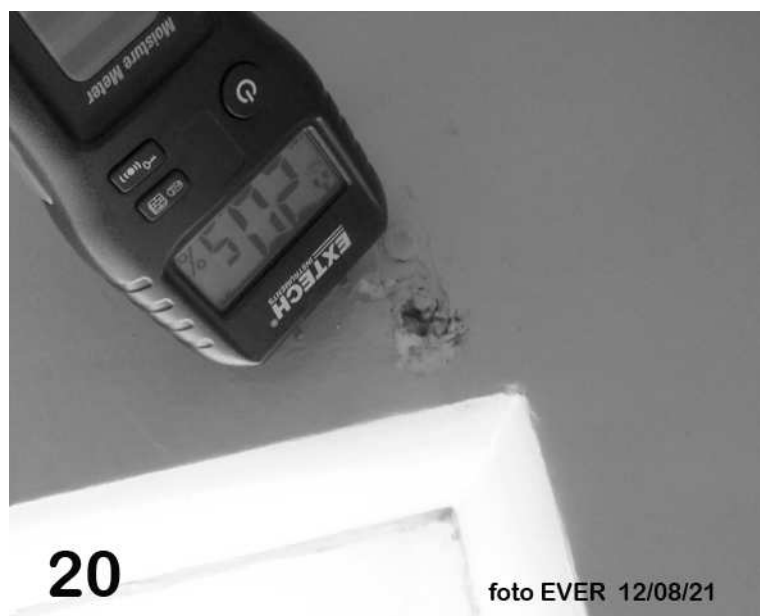
3.6. Boven het verluchttingsraam zijn nog resten te zien van een vroegere bevestiging -inzet **foto 19-**, de pluggen zijn nog aanwezig, dit werd vóór het herschilderen niet bijgewerkt. Er is vermoedelijk ook schimmel aanwezig, maar die werd overschilderd.

3.7. Aan de muur ter hoogte van de vroegere bevestigingen -foto 19- is er **20% vocht** in de muur -inzet **foto 20-**

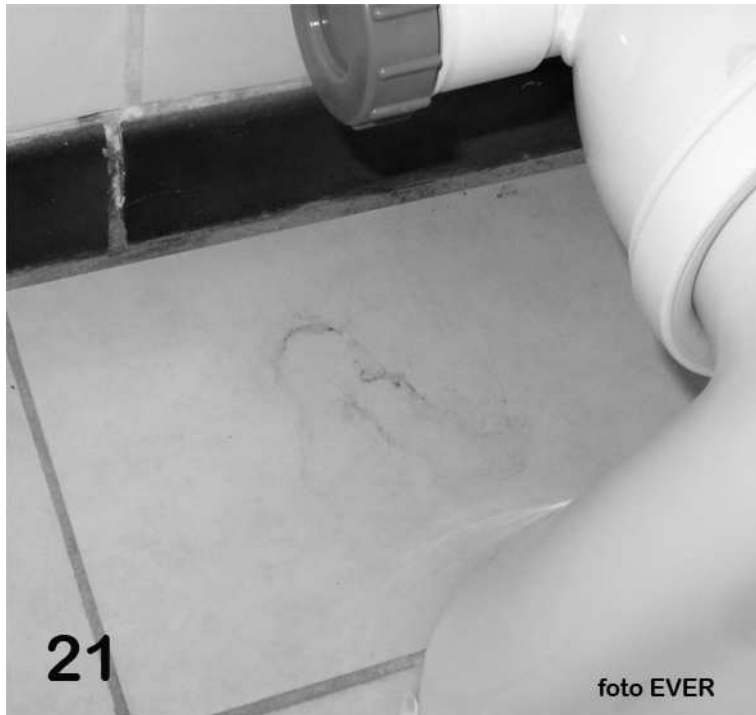
3.8. Er is een nieuw toilet geplaatst, na de melding van een lek heeft partij  24 juni 2021 de pot gedeeltelijk aan de vóór en zijkanten met siliconen bewerkt, niet aan de achterkant waar nog steeds aan de niet gekitte achterkant, een weliswaar klein, maar toch een lek is -inzet **foto 21 op p 7-**.

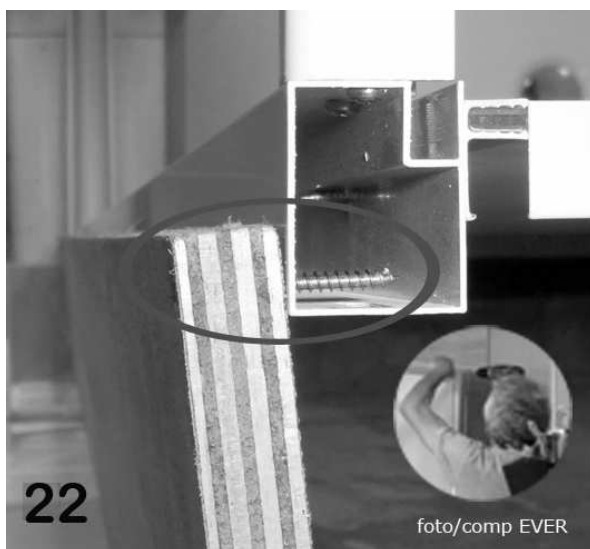
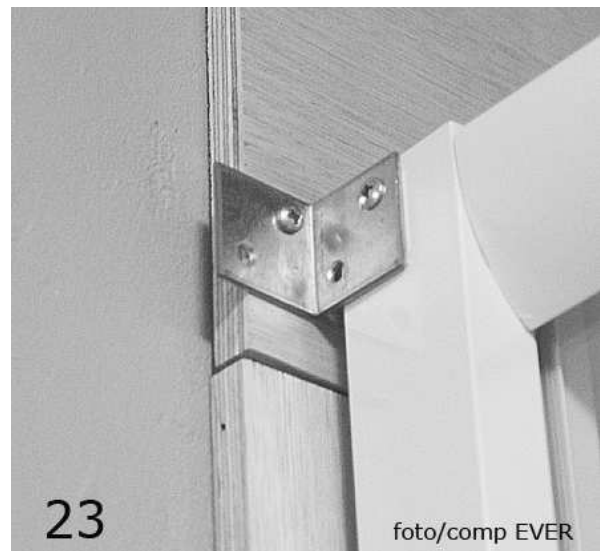
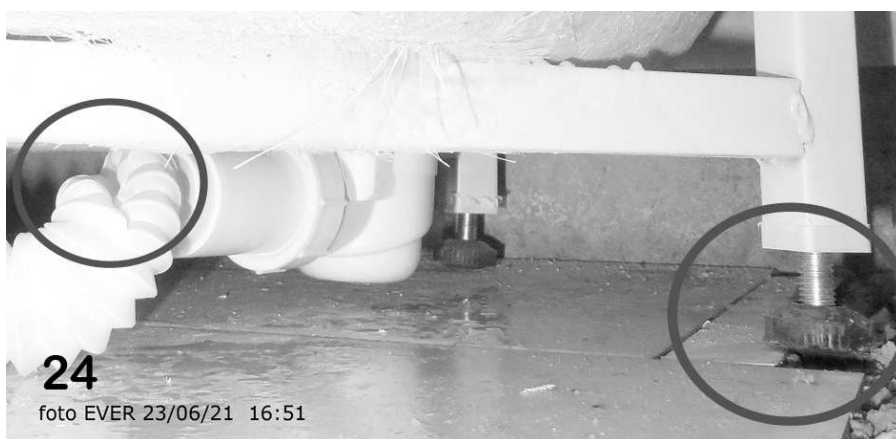
3.9.1. Met inzet **foto 22** en **23** wordt de wijze waarop de douche in het verticale vlak overeind wordt gehouden aangetoond, blokplaat met schroef -22- en metalen hoekplaat -23- die bij het poetsen kwetsuren kan veroorzaken.

3.9.2. Bij het gebruik van de douche loopt het water bij gebruik van de "Regenfunctie" niet voldoende af, reden daarvan is quasi zeker dat de flexibele afvoerbuis bij de installatie ter hoogte van de aansluiting "getorst"

nadat de werken door partij   met een helper werden beëindigd en toont aan dat de flexibele afvoerbuis getorst is en de regelbare steunen onvoldoende of zelfs niet -rode cirkel- steunen. De basis van de douche is ook niet waterpas.

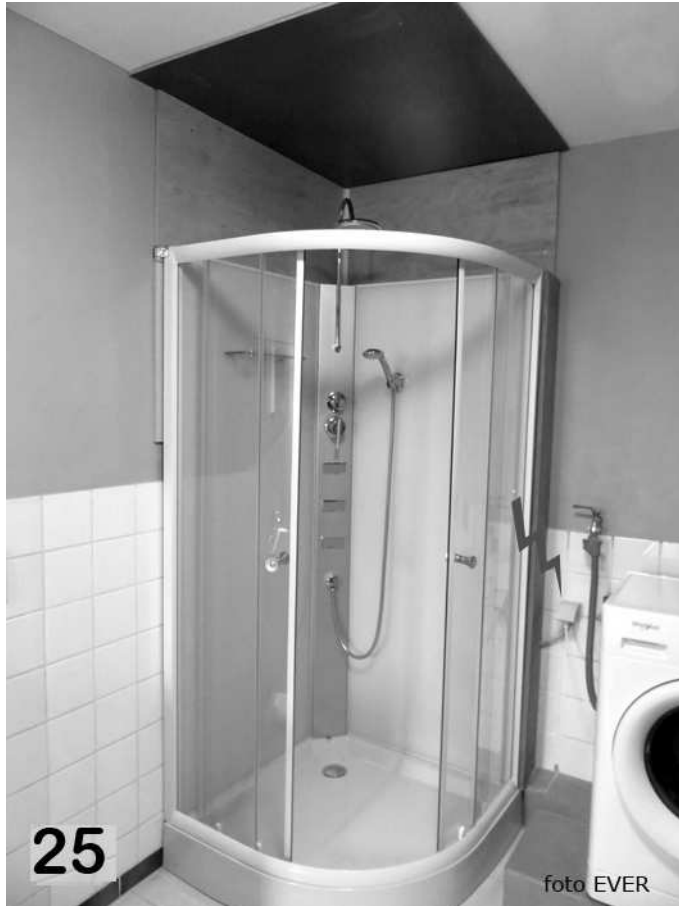
3.9.3. Ondanks meerdere waarschuwingen aan de verhuurder over het stopcontact voor het aansluiten van een klasse I toestel -wasmachine- negeert de verhuurder die goede raad -foto inzet **25**-

3.9.3.1. De plaats waar partij   het stopcontact voor een wasmachine voorziet is volgens het nieuwe AREI - artikel 7.1.2 "Begrippen en definities", artikel 7.1.3.1 d "stortbadkuip" figuur 7.3 met de 60 centimeter **nipt en in de positieve zin geïnterpreteerd** binnen dat artikel -inzet **foto 26** figuur 7.3 stortbadkuip- en volgens de letter van de wet van dat bepaald artikel dus niet verboden. Het erkend keuringsorganisme ATK heeft op 11 augustus 2021 ter zake de vaststellingen gedaan en heeft verwezen naar figuur 7.3.

3.9.3.2. Echter toestellen van Klasse I zoals een wasmachine dat is, mogen niet binnen dat volume 2 worden geplaatst, dat staat in artikel 6.4.7.2. van het KB van 08 september 2018 - AREI -.

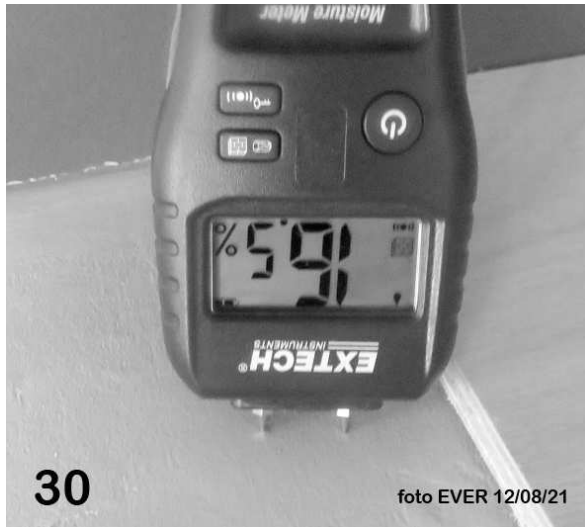
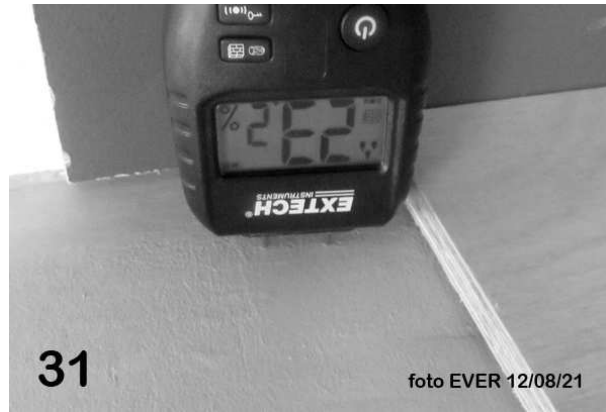
3.12. De muren van de ganse badkamer zijn vochtig en het is duidelijk dat de schimmel die er was en nog steeds is, gecamoufleerd werd door overschildering. Op inzet **foto 30 op p10** meten we naast de douche 16,4% vochtigheid, aan de muur van de douche tegen het plafond meten we 23,2% vochtigheid -inzet **foto 31 op p10**- Er worden in de badkamer in alle muren oriënterende vochtwaarden gemeten tussen 10 en 28%, dat is een ongezonde situatie.

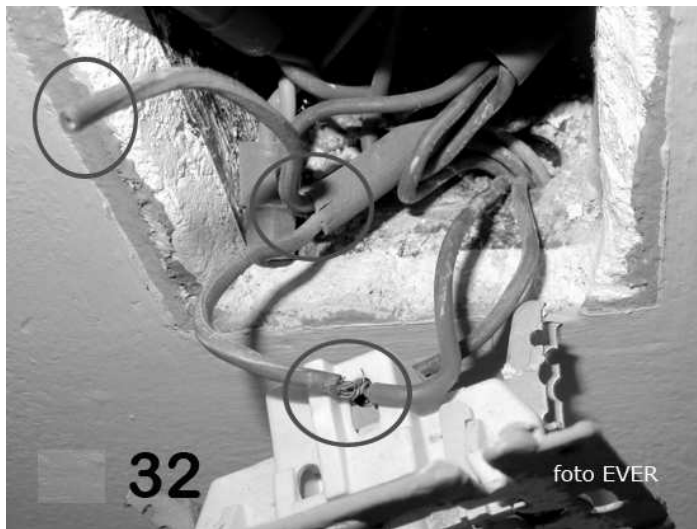
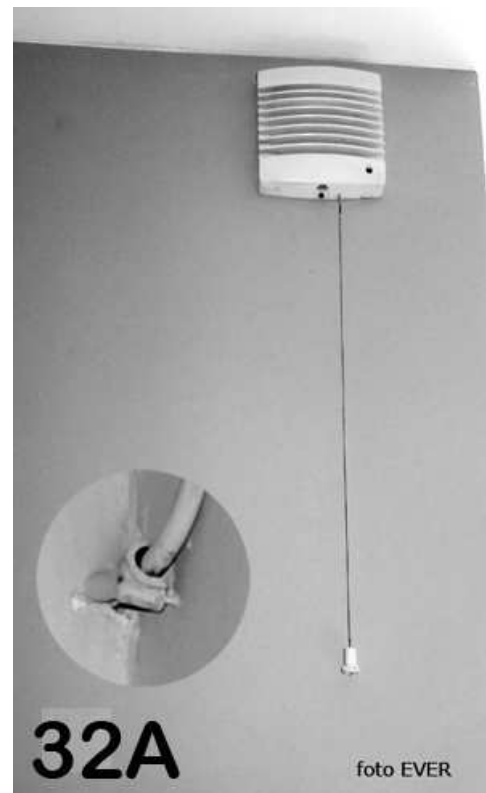
3.13. Tijdens het douchen is een ventilator voorzien die met een trekschakelaar wordt bediend, de elektrische aansluiting is uitgevoerd met een soepele VTMB kabel van 3x0,75 die aangesloten is aan de lichtschakelaar van een van de twee badkamerlichtpunten. Die elektrische schakeling is ook een opmerking van het erkend controleorganisme. De beschermingsgeleider -geel / groen- is niet verbonden !! -inzet **foto 32**-. Ventilator met trekschakelaar -inzet **foto 32A**-.

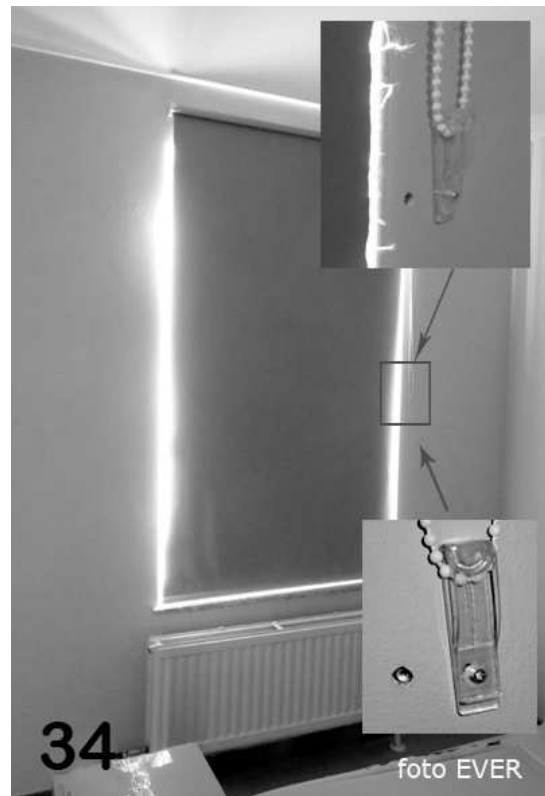
4.3. Het aanwezige rolgordijn werd aan de rechtse kant bijgeknipt en vertoont een gerafeld uitzicht, het rolgordijn is te smal en laat aan twee kanten het buitenlicht door.

4.4. De geleider van het rolsysteem werd aanvankelijk te dicht bij de hoek van het pleisterwerk geboord waar zich een ijzeren lat bevindt die door stukadoors wordt gebuikt, daardoor was het nodig om een 2<sup>e</sup> gat te boren -inzet **foto 34**-.

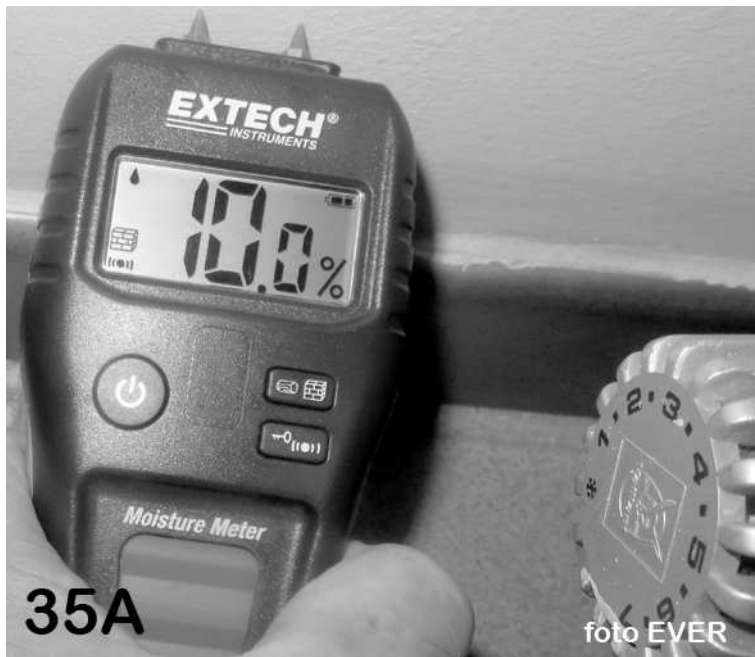
Vocht in de muur van de slaapkamer.

4.7. Ook in de buitenmuur van de slaapkamer is er +/- 10 - 15% vocht aanwezig -inzet **foto 35 A op p.12**-.

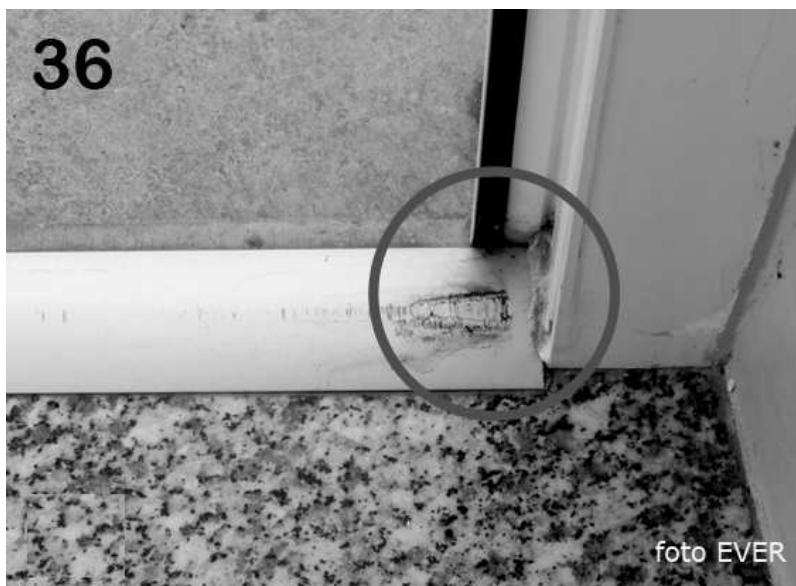
5.1. De deur -links- naar het terras schuurt -zoals de voordeur- tegen de aluminium vloerplaat -inzet **foto 36**-, er is ook siliconen aangebracht.

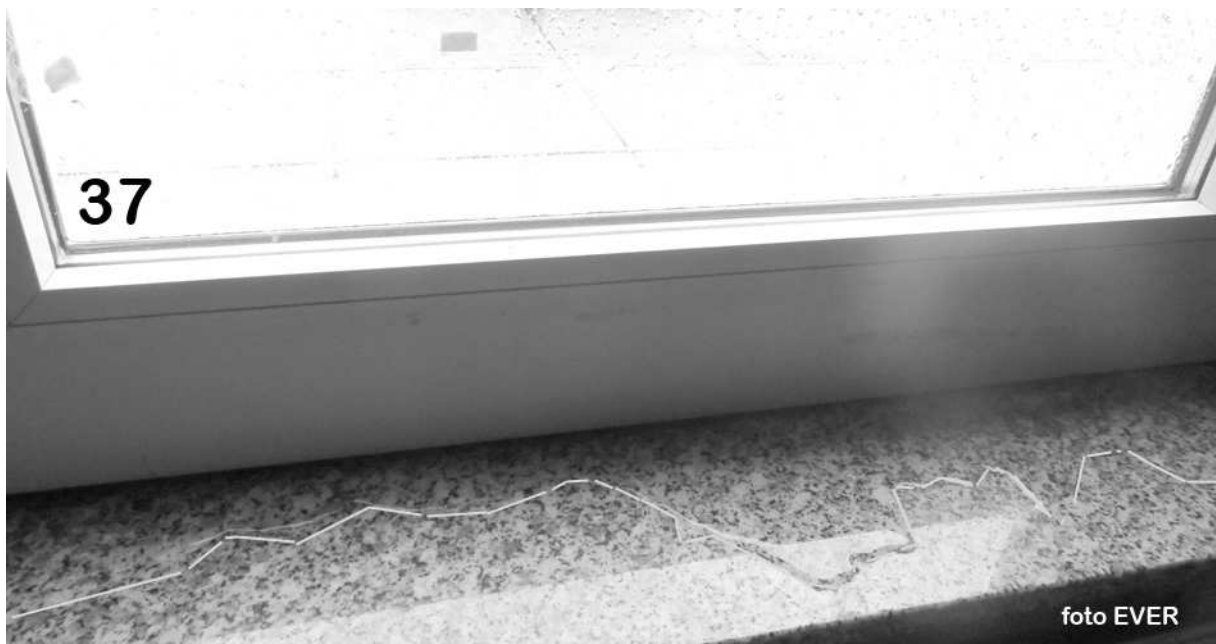
5.2. Bij felle regen loopt het water onder de deur -inzet **foto 37** p 13-. De gele lijn is de

rand van het binnengelopen water.

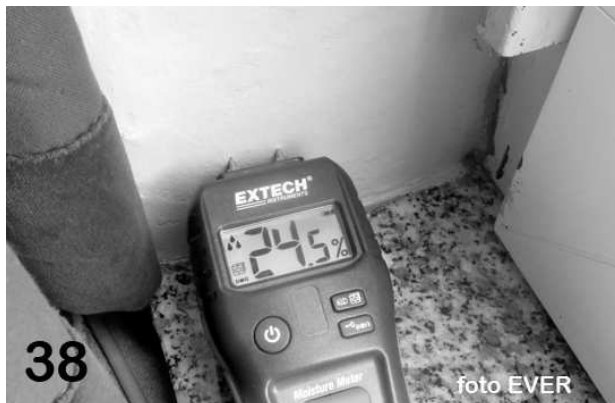
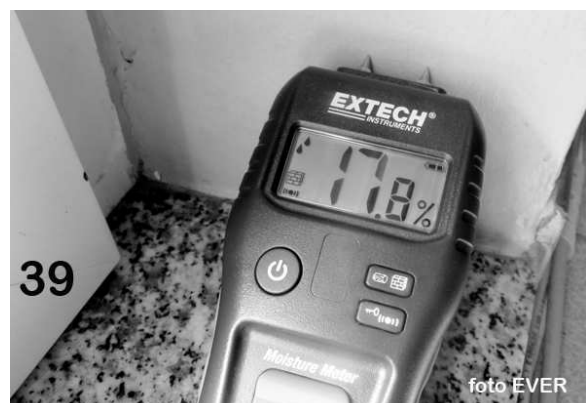
5.3. Links en rechts van die deur naar het terras wordt 17,8% -hoog- en 24,8% -zeer hoog- gemeten, bewijs dat daar al heel lang vochtproblemen zijn -inzet **foto 38 en 39-**

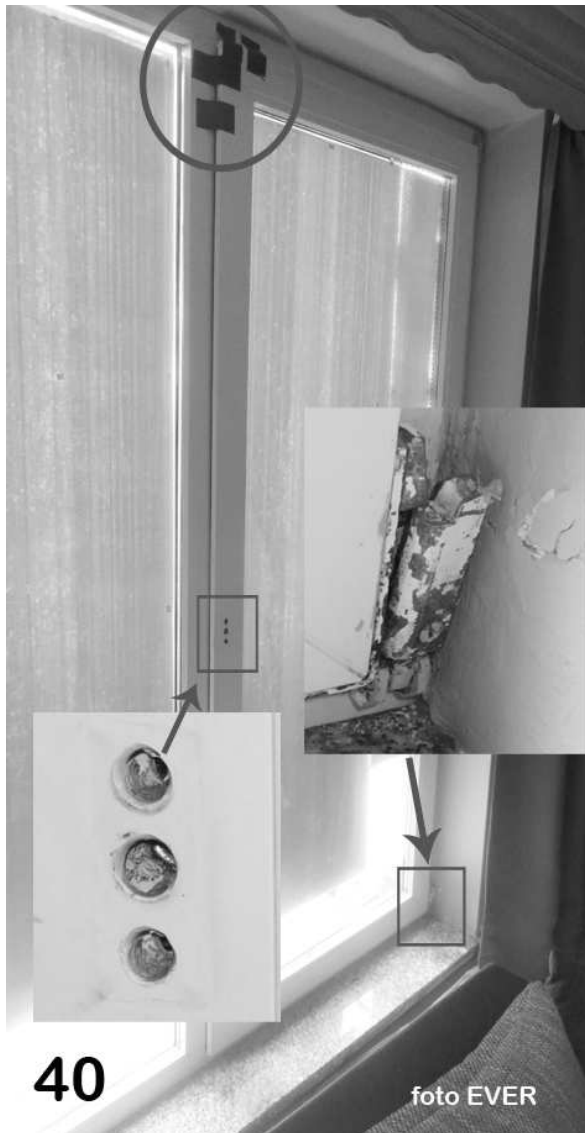
5.4. Van de tweede deur naar het terras zijn de scharnieren stuk, de deurkruk is verwijderd waardoor deze deur niet meer open kan, noch kan kantelen. Om de deur toch zijn plaats te houden en te beletten dat de ganse deur met alle mogelijke gevolgen van dien zou loskomen, diende deze met powertape op de linker bovenhoek te worden vastgekleefd – foto **inzet 40 op p 14** –.

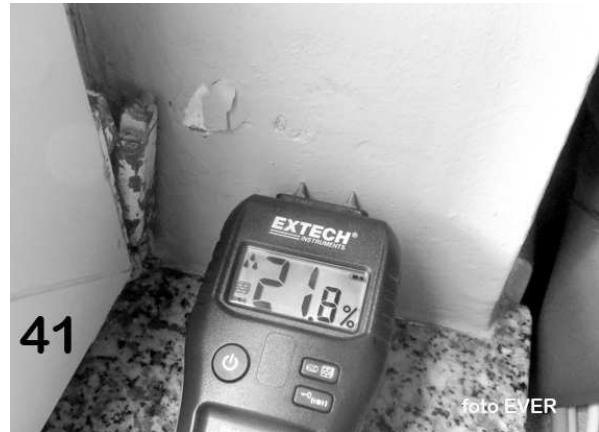
5.5. Een oriënterende meting toont aan dat in de muur onderaan naast het defecte scharnier eveneens een hoog vochtpercentage van 21,8 % aanwezig is -inzet **foto 41** -

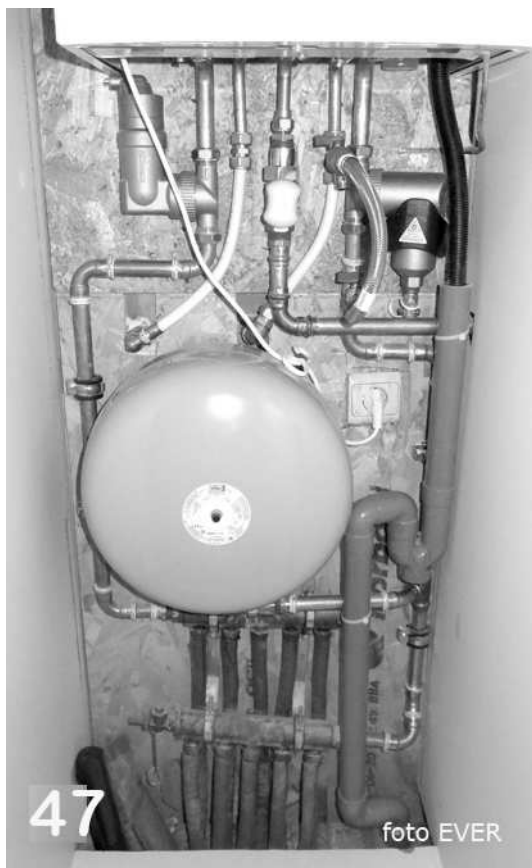
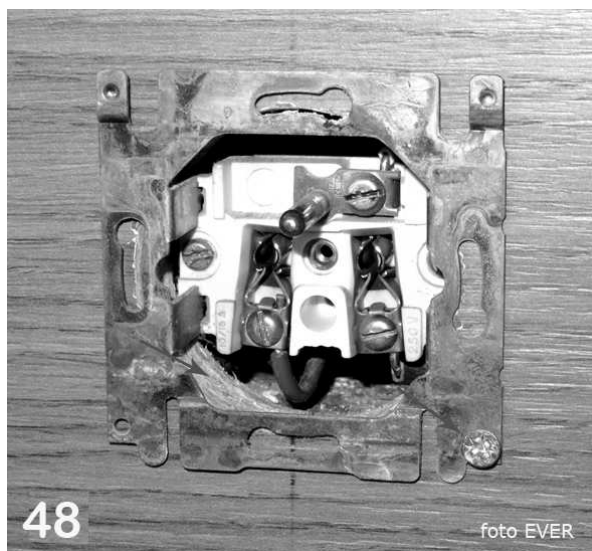
5.16. In de wand van de nieuwe keuken werden 3 stopcontacten ingebouwd zonder de brandwerende omhulsels -inzet **foto 48 op p16-**, dat houdt brandgevaar in en is strijdig met artikel 4.3.3.5.a van het AREI van 8 september 2019. Partij  heeft zich totaal onterecht boos gemaakt omdat partij Verbeeck daarover opmerkingen formuleerde.

5.17. Aangezien het onbrandbaar omhulsel ontbreekt, kan het stopcontact ook niet gemonteerd worden zoals de fabrikant dat voorschrijft. Partij  verzocht partij Verbeeck om een schroef bij te plaatsen, echter partij Verbeeck geeft geen medewerking aan het in stand houden van een onwettige elektrische installatie.

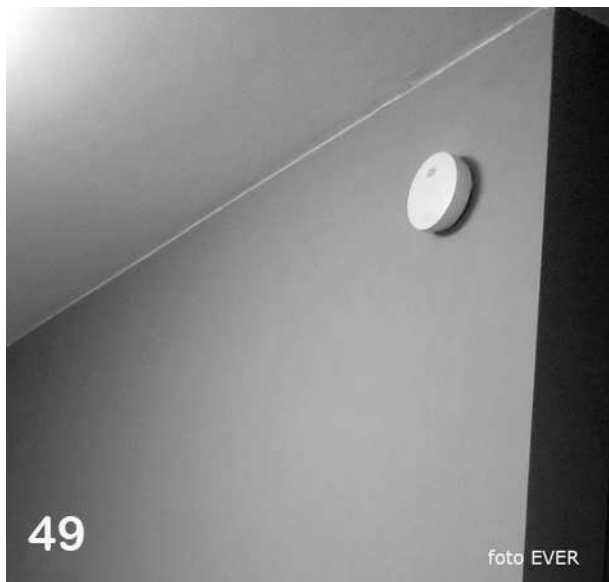
5.18. Partij  plaatste een rookmelder verticaal tegen de muur -inzet **foto 49**-. Instructies van diverse instanties zeggen dat rookmelders tegen het plafond en op meer dan 30 cm van muren dienen gemonteerd!

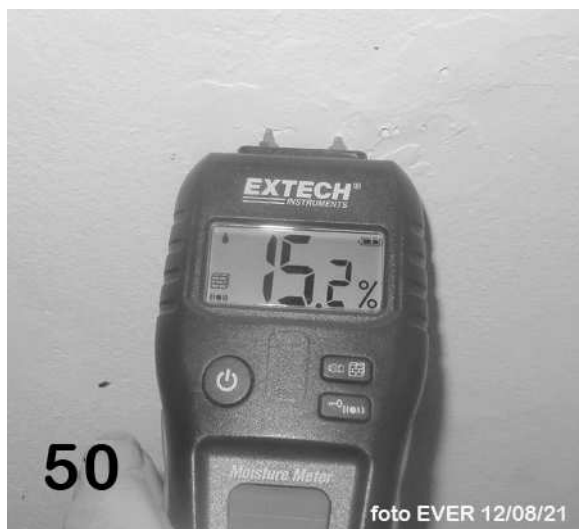
5.20. Ook in de keuken, vooral rond het keukenblok is overal vocht aanwezig -inzet **foto 50** -.

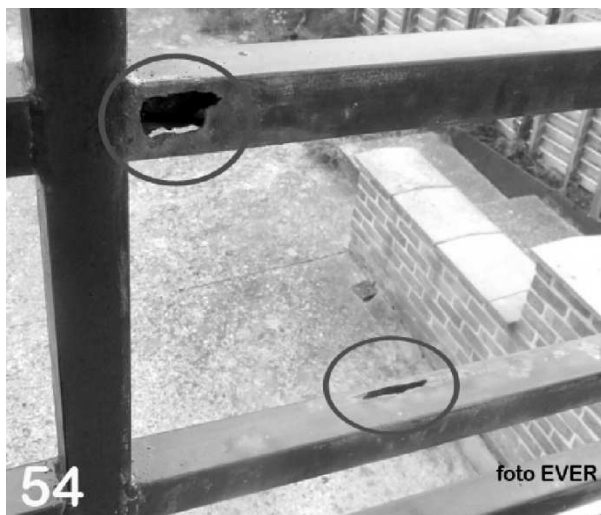
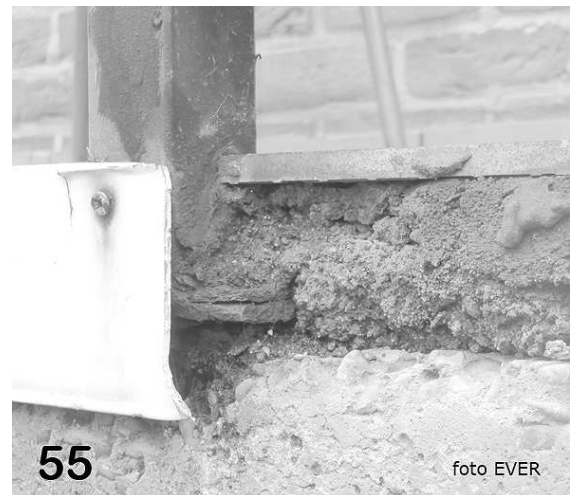
7.3. Ook een 2<sup>e</sup> lat is grotendeels losgekomen -inzet **foto 53**-

7.4. Sommige vierkante buizen van de leuning van het terras vertonen op diverse plaatsen roest, sommige profielen zijn zelfs doorgeroest -inzet foto **54**-.

7.5. Verticale steun is wegens afgebrokkeld materiaal, zichtbaar geworden -inzet **foto 55**-, er is al jaren een totaal gebrek aan onderhoud.

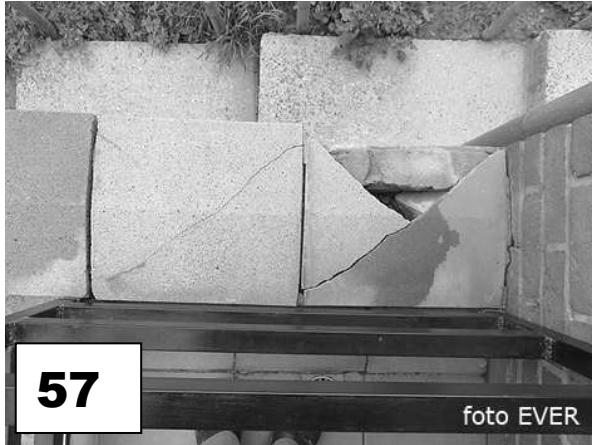
7.7. Aan de muur langs het terras, zijn twee muurdekstenen stuk, bij de ene ontbreekt een stuk en de andere is gescheurd -inzet foto **57**-.

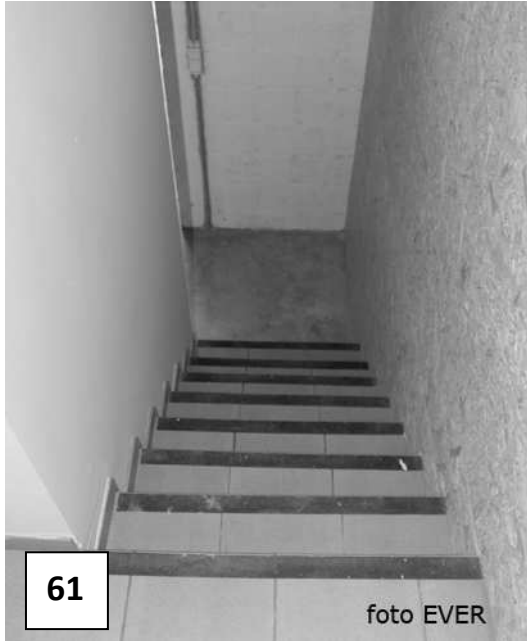
8.2. Wegens vocht in de buitenmuur is er schimmel, er werden om de schimmel te verbergen OSB platen van 12 mm aangebracht -inzet foto **61**-

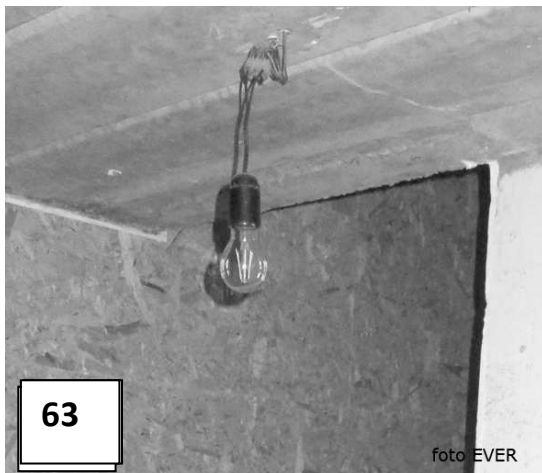
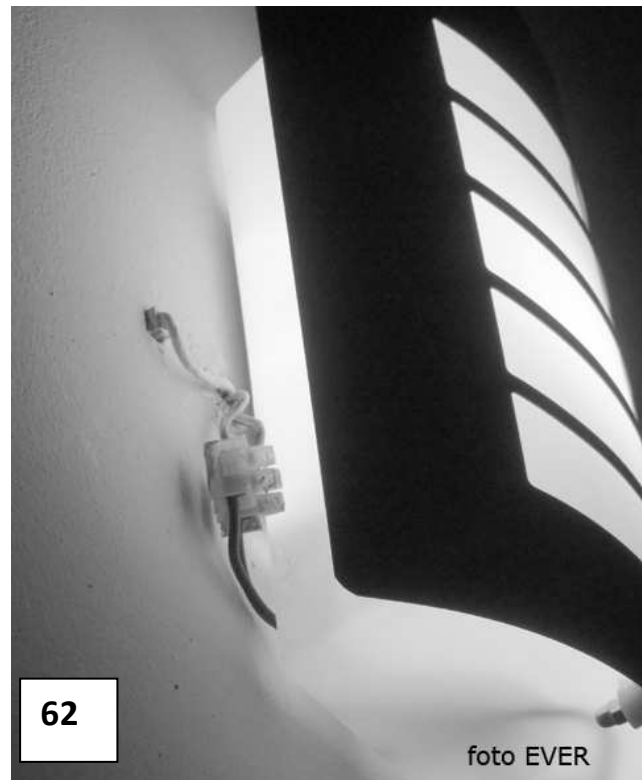
8.4. Partij   plaatste tegen de muur in de gang naar de garage een verlichting, de aansluiting is niet volgens de regels van goed vakmanschap en het AREI -inzet foto **62**-.

8.5. Een ander lichtpunt in de gang naar de garage bestaat uit een loshangende lampfitting met lamp -inzet foto **63**-.

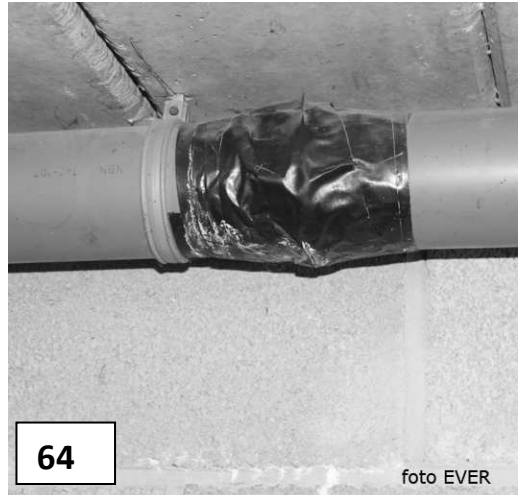
9.2. In één van de hoeken bevindt zich een oranje plastic rioolbuis waarin de voeding van de waterleiding van de straat naar het technisch lokaal is ondergebracht. De buis is hersteld met plakband. Er is via die buis een lek geweest, partij Verbeeck bezit daarvan foto's, de vochtsporen zijn nog duidelijk te zien en het vocht is nog niet opgedroogd -inzet foto **64**-.

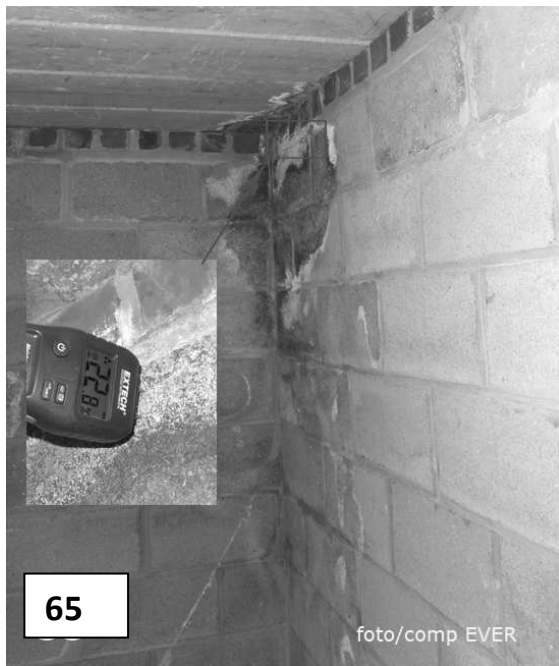
9.3. In een inham in de garage in een hoek langs de straatkant waar een regenpijp water van het dak afvoert, en onder de badkamer waar het toilet staat, is er vocht, partij Verbeeck heeft met een oriënterende meting op die plaatst 22,8 % vocht gemeten -inzet in foto **65**-.

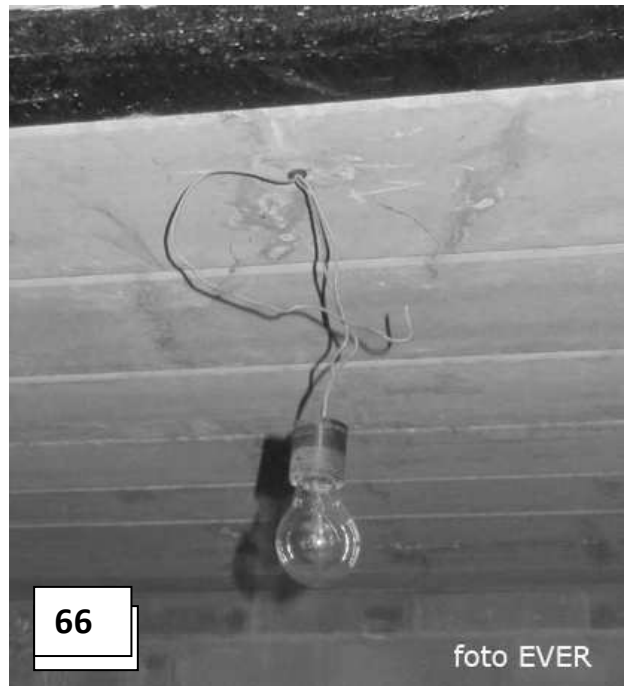
9.4. In het midden van het achterste deel van de garage bevindt zich een lichtpunt met een onvolledige fitting hangende aan VOB bedrading -inzet foto **66**-. Ook hier de opmerking dat daar een half waterdicht armatuur thuishoort.

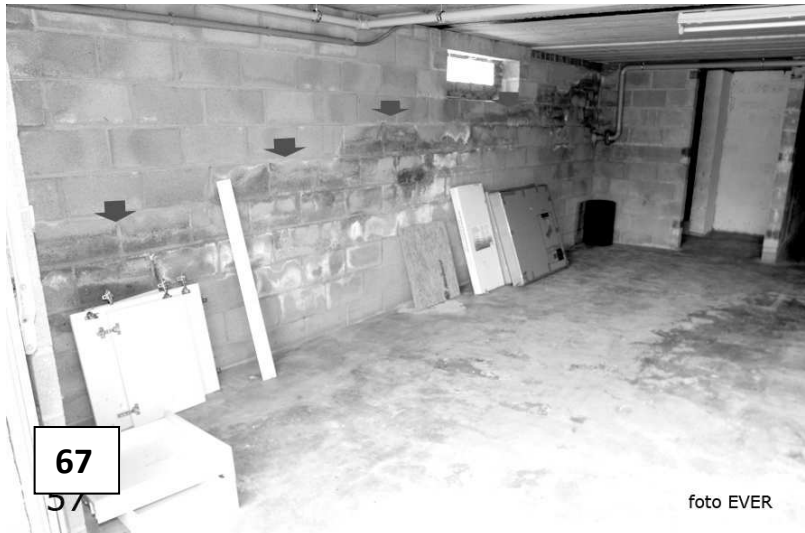
9.5. De linkse muur vertoont vocht afkomstig van de losgekomen bezetting tussen de trappen naar de ingang en de buitenmuur -inzet foto **67**-.

9.6. De vochtige muren aan de binnenkant van de garage hebben zonder twijfel een oorzakelijk verband met het ontbreken van voegen tussen de trappen en de muur - **inzet foto 68** -

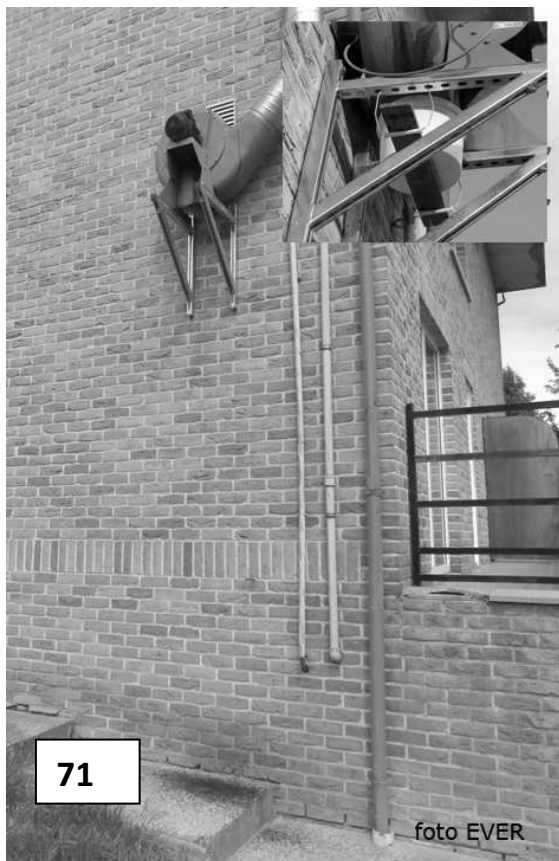
Om de lekken van vetresten op te vangen is er een onveilig amateuristisch systeem met een plastic emmer geplaatst, de emmer is niet deugdelijk bevestigd. -inzet **foto 71**-.
