**Vorst Laakdal  
 Veerle Heide**

**Rapport Veerle Heide  
 inzake :**

**Foute aanleg van  
 bliksemafleiders**

## Kerk Veerle - Heide Zélf s de regels van goed vakmanschap met de voeten getreden.

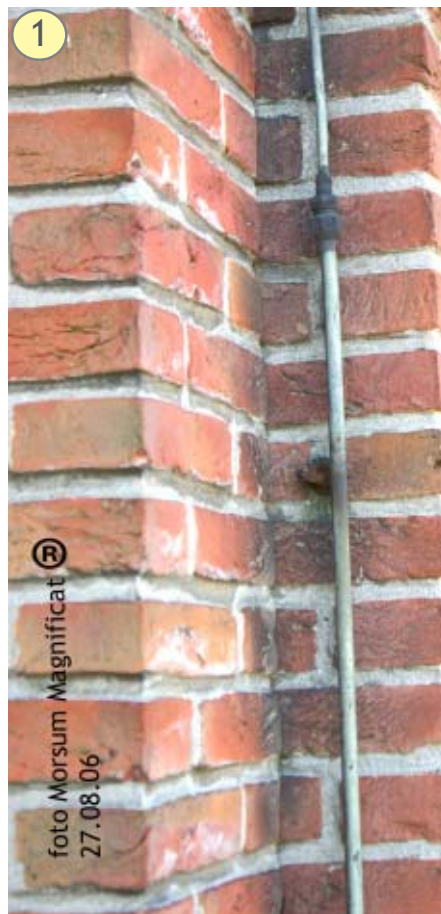
### Opstijgpunt aarding los <foto 1>.

Gezien de staat van de bestaande installatie mogen we redelijkerwijze aannemen dat deze nooit werd

onderhouden en dat dus ook de spreidingsweerstand van de aarding nooit is gemeten, vandaar dat de stijgleiding gewoon los hing.

Dit is de oude aarding met koppeling en opstijgleiding die los hing.

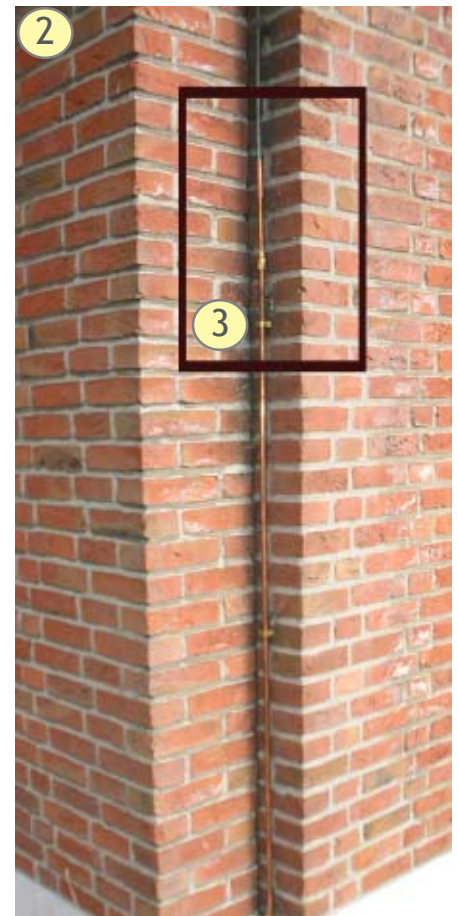
Waarom de opstijgleiding precies werd vernieuwd is ons niet duidelijk, wat ons wel duidelijk is, is dat hier een dubbele inbreuk te zien is:

1. het met holle buisjes verlengen <foto 2> van de daalleiding,
2. de verlenging opzichzelf (regels van goed vakmanschap met voeten treden).

De vernieuwde situatie is <bliksem>technisch gezien nog slechter dan voordien vanwege de extra koppeling.

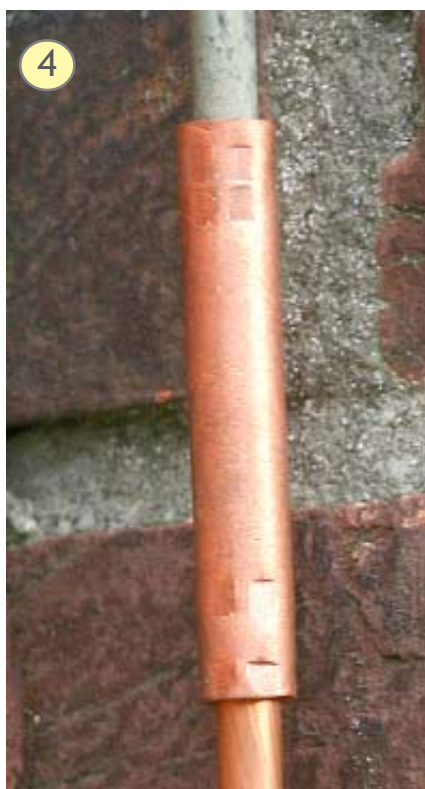
Concreet wil dat dus zeggen dat alle holle buisverbindingen, die hier werden gebruikt, sinds mei 1985 niet meer toegelaten zijn !.

Dat het niet te verantwoorden is om de daalleiding met 150mm te verlengen is één punt, de niet toegestane hollebuisverbinding is twee. De persingen zijn evenmin voldoende zodat het geleidingscoëfficiënt onvoldoende is.

De elektrische weerstand van elektrolytisch koper van 50mm<sup>2</sup> mag bij 20° C de 1,67 micro-ohm per meter niet overschrijden. Hier hebben we vastgesteld dat de persverbinding al een elektrische weerstand heeft van +/- 1,25 Ohm !

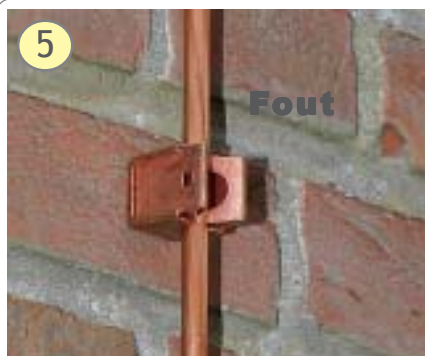
De "Niro clip" zoals ze te Veerle Heide is gemonteerd (zonder rosette).

De "Niro clip" dient, zoals de instructies van de fabrikant dat voorschrijven, te worden gebruikt met een "Rosette", dit om te beletten dat er water in het boorgat dringt.

De regels van goed vakmanschap werden ook hier met de voeten getreden.

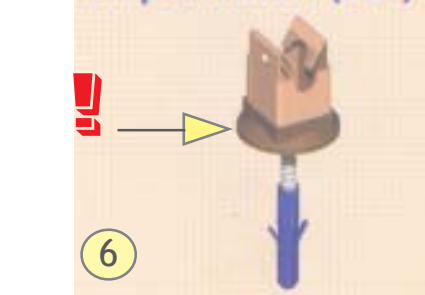
Bij het plaatsen van de daalleidingen is hier een gat in het metselwerk geboord en vervolgens een plug geplaatst.

De daalleiding is bevestigd met "Niro clips" van Präpster ([www.proepster.de](http://www.proepster.de)) waarvan de invoerder voor België de firma Nussbaumer te Brussel is.

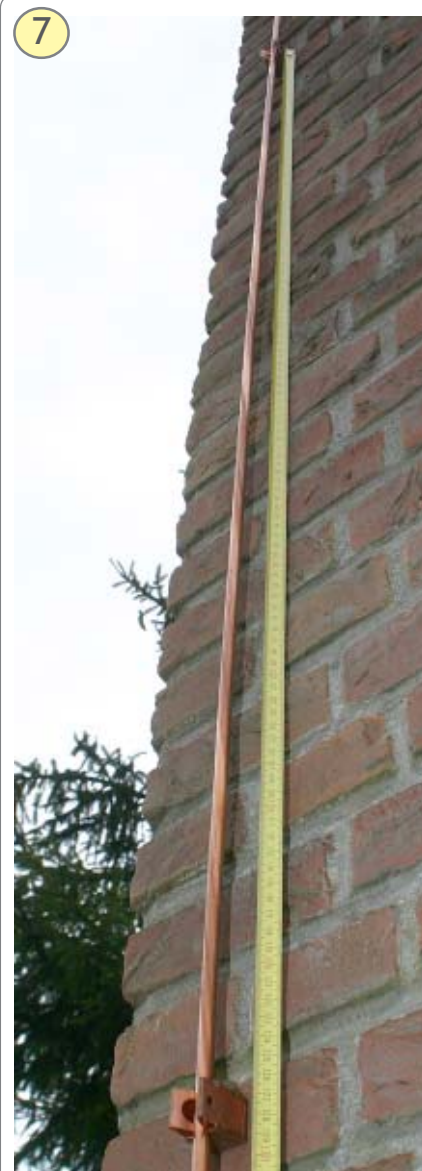
We hebben hier 1,39m gemeten terwijl er in de norm staat dat het maximum 1m mag zijn.

In de NBN C18-100 artikel 3.4.3. "Leidingen" staat dat de leidingen degelijk zijn bevestigd, dat de periodische controle gemakkelijk is, de bevestigingspunten staan **ten hoogste 1m uit elkaar**.

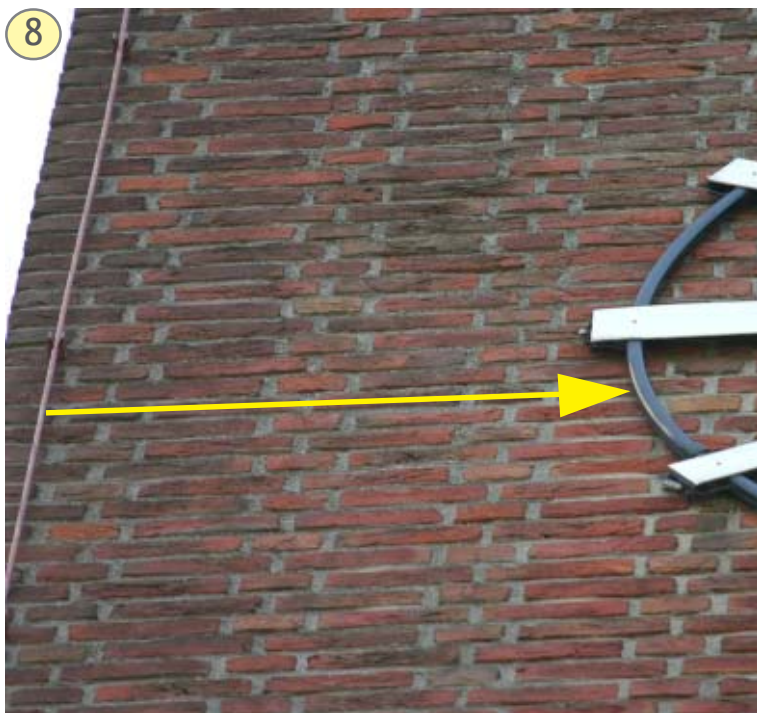
De 2 metalen ringen (hier zien we er maar 1) waarop het uurwerk is gemonteerd moeten met de daalleiding verbonden worden.

bevestigd, die metalen delen bevinden zich binnen de zone zodat ze op een elektrisch geleidende wijze met de daalleiding moeten verbonden worden. *Deze materie is geregeld in de NBN C18-100 art.3.2.3.1.*

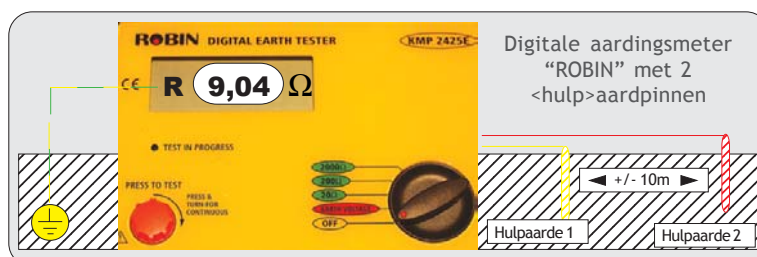
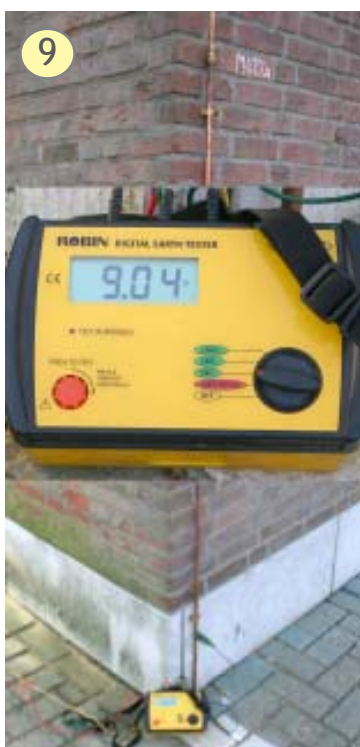
Wanneer de installatie één geheel vormt, zijn de aarding via het mazennet met elkaar verbonden, de totale spreidingsweerstand van alle aarding mag maximum 5 Ohm zijn. Een meting die op 20 september 2006 in de voormiddag werd uitgevoerd geeft een totale spreidingsweerstand aan van +/- 9 Ohm, daarbij werden de hulpaarding van het meettoestel in verschillende posities geplaatst, nergens was het resultaat beter dan 8,8 Ohm.

Boven. De wijze waarop de spreidingsweerstand met behulp van twee hulpaarding werd gemeten. De hulpaarding werden verschillende keren verplaatst maar nergens was er een waarde die lager was dan 8,8 Ohm te vinden. De aarding zijn bij een bliksemafleiderinstallatie van groot belang zodat inbreuken op dat item een stempel drukken op de waarde van de installatie. We hebben eveneens onze twijfels over de wijze waarop ondergronds de verbinding werd gemaakt tussen de staaf van 12mm en de aarding zelf ??

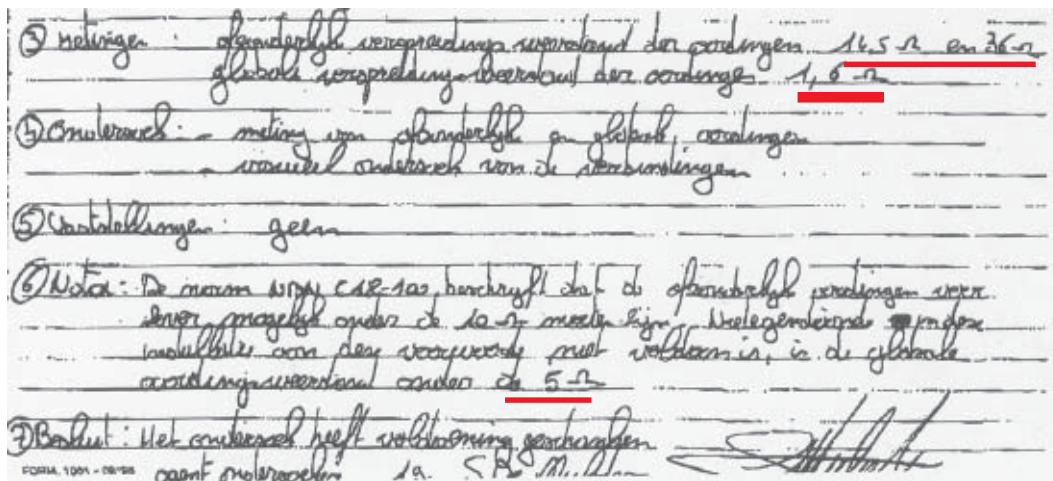
Dit is een deel van het keuringsverslag van TBV van 15 maart 2003 (19/000315/02) voor een bliksemafleider die door de firma HELEBLITZ op het Huis van de Parlementsleden is aangelegd. Agent onderzoeker n°19 S.D.M. schrijft dat de parallelschakeling van een aarding van 14,5 en 36 Ohm resulteert in een spreidingsweerstand van 1,6 Ohm !

handelen die we in ons bezit hebben, willen we er toch één uithalen; dat van Technisch Bureau Verbrugghen van een installatie op de gebouwen van “De Kamer” te Brussel (Leuvenseweg). Met dat verslag bewijst TBV van die materie geen snars te snappen, zelfs de Wet van Ohm kennen ze niet !
