Speciaal nummer :
Rapport II - Vorst Laakdal
inzake :

Niet conforme aanleg
van de bliksemafleider
(buiten concurrentie)
Oud Gemeentehuis waarbij
zelfs de regels van goed
vakmanschap met de
voeten getreden werden.

Dit controlerapport II betreft de aanleg
van een bliksemafleiderinstallatie op
het Oud Gemeentehuis te Vorst
Laakdal, het gebouw waar de lokale
politie is gevestigd.

Controlerapport :Oud Gemeentehuis Vorst Laakdal nog slechter uitgevoerd dan kerk van Veerle Heide < zie Morsum Magnificat 122>.

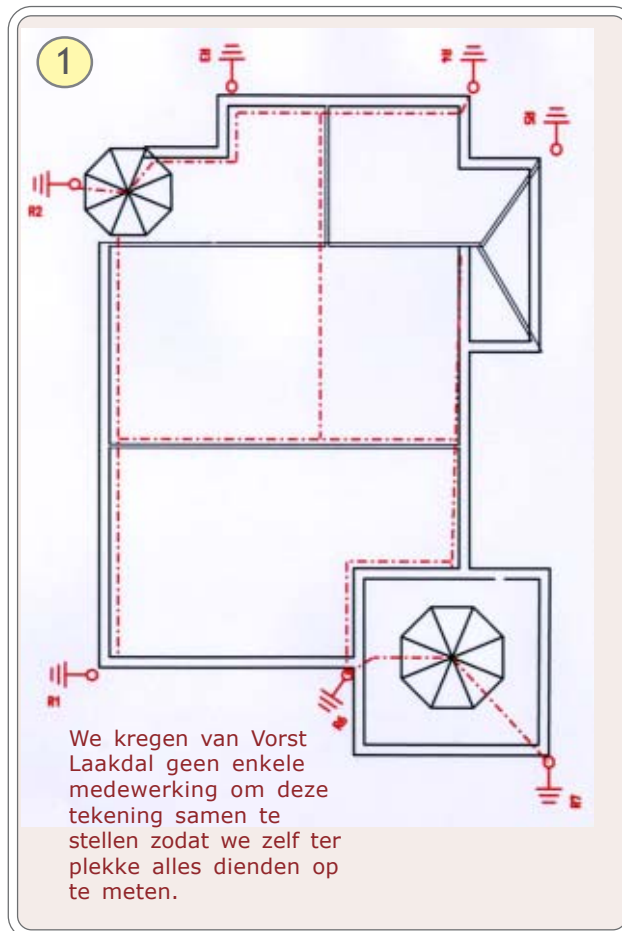
Hierboven ziet U de layout van de bliksemafleider van het Oud Gemeentehuis van Vorst Laakdal, waar recent door de firma MARO (Afkorting van Mario en Ronny) een "Kooi van Faraday" is aangelegd.

Een "Kooi van Faraday" bestaat uit een mazennet uit koperdraden, waarbij de opening van de mazen (de oppervlakte die ze bestrijken) de klasse van beveiliging bepaalt (I-II-III-IV).

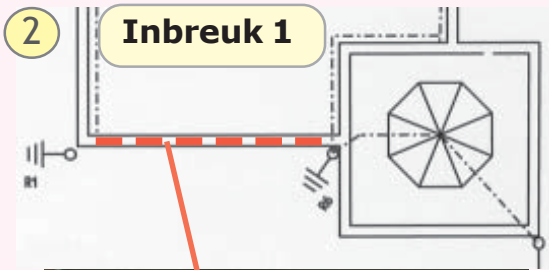
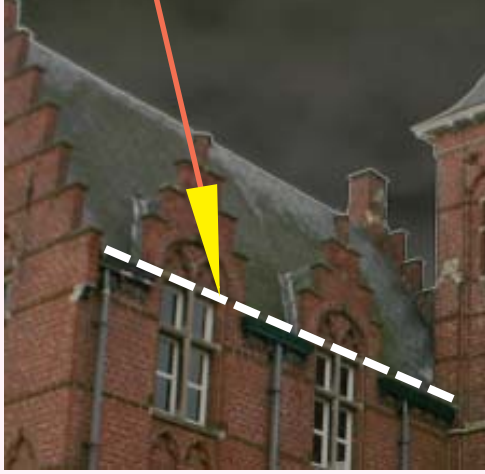
Toch is er één gedeelte dat ruim onvoldoende scoort en dat noteren we als

inbreuk 1

Maasopening toren.

Ook wat de maasopeningen van de toren betreft, stellen we vast dat deze onvoldoende zijn, we moeten voor zo'n toren de klasse "verhoogde

beveiliging" voorzien en daarbij mogen de maasopeningen maar 100m² bedragen, we noteren dit als zijnde

inbreuk 2

Ofwel had men hier een horizontale leiding dienen aan te leggen, ofwel hadden de respectievelijke dakgoten moeten doorverbonden worden. Op de twee opstaande gemetste muren had een opvanger moeten worden geplaatst. (Uitstekende delen)

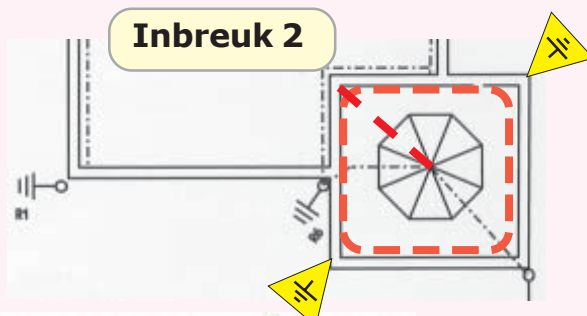
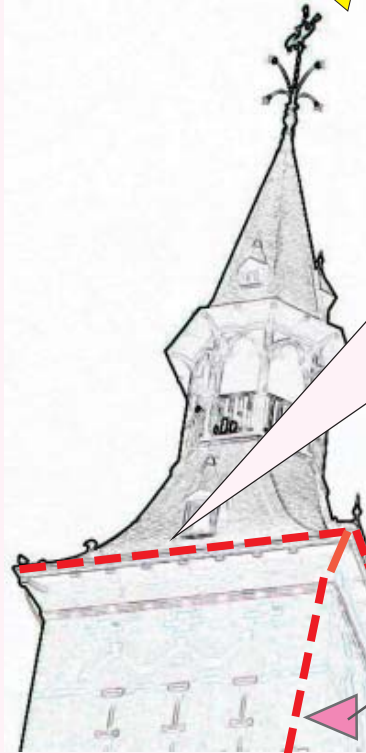
Omdat een toren volgens een Klasse I dient beveiligd te worden moet men maasopeningen maken van maximum 100m². We verwachtten ook een equipotentiaal vereffening tussen de daalleidingen ter hoogte van de basis van de toren.

We hadden hier ook een daalleiding verwacht

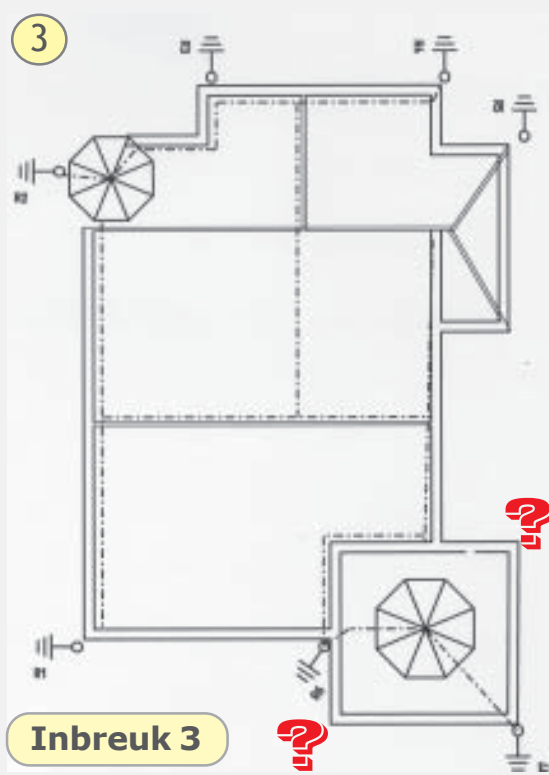
Omdat de aardingen niet regelmatig over de omtrek verdeeld zijn, noteren we hiervoor **inbreuk 3**.

De aardingen 3 en 4 waren in principe niet nodig geweest omdat de afstand tussen de aardingen hier 20m. mag zijn. De hoogste toren is het belangrijkste maar daar was men karig.

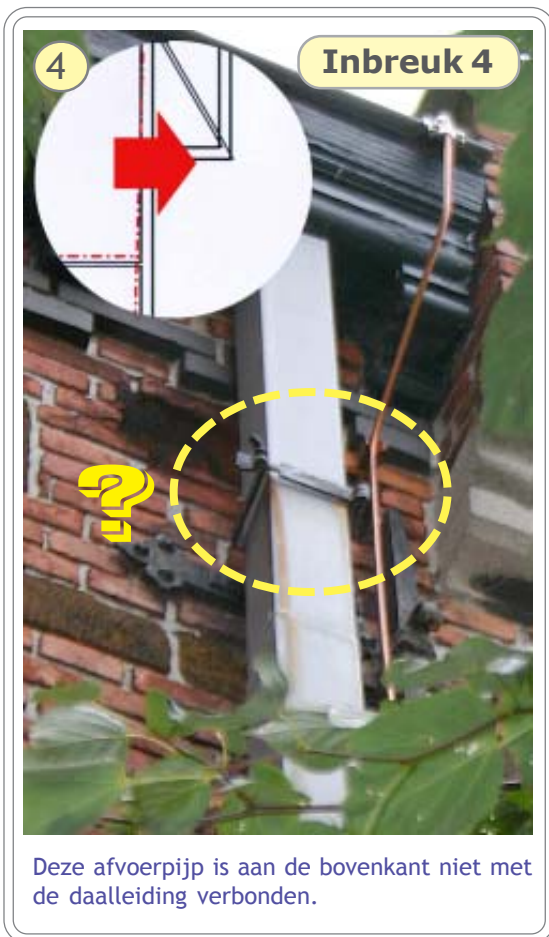
In artikel 3.2.3.1. vinden de dat metalen delen die een verticaal profiel van meer dan 4 meter hebben, op het hoogste en op het laagste punt aan de afleiderinstallatie verbonden moeten worden, één van de waterafvoerbuizen vlakbij de ingang van het politiekantoor, is aan de bovenkant

Deze afvoerpijp is aan de bovenkant niet met de daalleiding verbonden.

niet verbonden (figuur 4). We noteren hiervoor **inbreuk 4**.

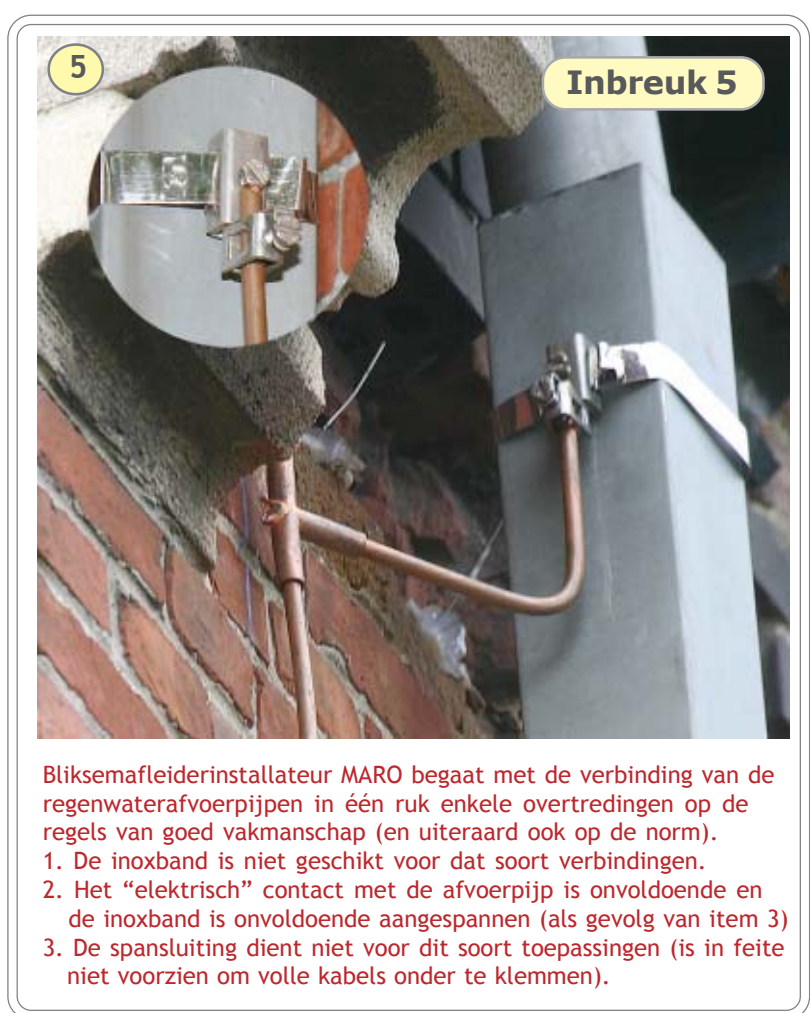
Bliksemafleiderinstallateur MARO begaat met de verbinding van de regenwaterafvoerpijpen in één ruk enkele overtredingen op de regels van goed vakmanschap (en uiteraard ook op de norm).

1. De inoxband is niet geschikt voor dat soort verbindingen.
2. Het “elektrisch” contact met de afvoerpijp is onvoldoende en de inoxband is onvoldoende aangespannen (als gevolg van item 3)
3. De spansluiting dient niet voor dit soort toepassingen (is in feite niet voorzien om volle kabels onder te klemmen).

Alle verbindingen die hier gerealiseerd werden dienen als inbreuk te worden aanzien.

Om de koperen geleider te kunnen aansluiten gebruikt de firma MARO losse spansluitingen -foto 5-, maar ook hier wordt dat onderdeel verkeerd gebruikt.

Die klemmen hier dienen om equipotentiaalvereffeningen te maken, zoals waterleidingen, gasbuizen, etc. waarin VOBst kabel kan bevestigd worden. Het klemdeel van de spansluiting is niet bestemd om “volle” geleiders te klemmen, wel voor “meeraderige” kabel, zoals VOBst.

Onder **inbreuk 5** moeten alle verbindingen van de regenwaterafvoerpijpen worden gerekend.

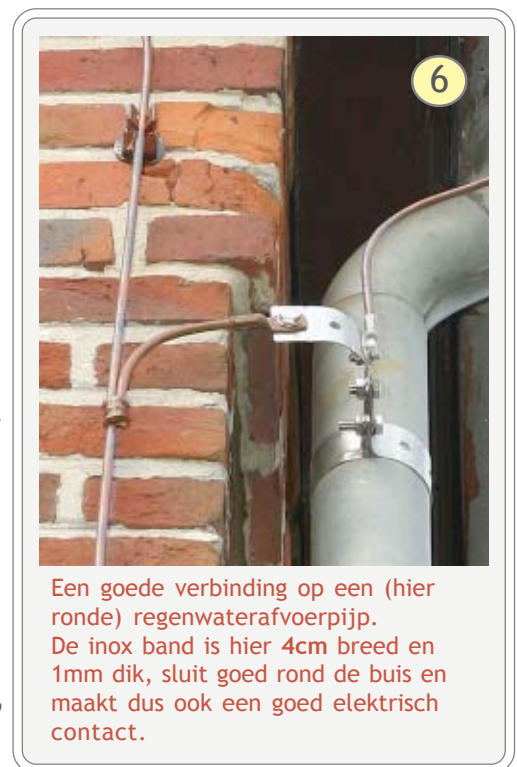
Een goede verbinding op een (hier ronde) regenwaterafvoerpijp. De inox band is hier 4cm breed en 1mm dik, sluit goed rond de buis en maakt dus ook een goed elektrisch contact.

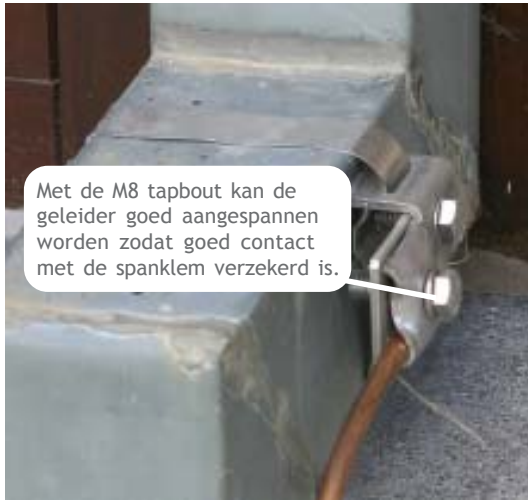
Met de M8 tapbout kan de geleider goed aangespannen worden zodat goed contact met de spanklem verzekerd is.

Als het dan toch met universele inoxband moet, dan moet deze goed worden aangespannen en dient de klemming van de volle koperen geleider met een daartoe bestemde klem met M8 inox bout te gebeuren en niet op de manier zoals de firma MARO dat doet.

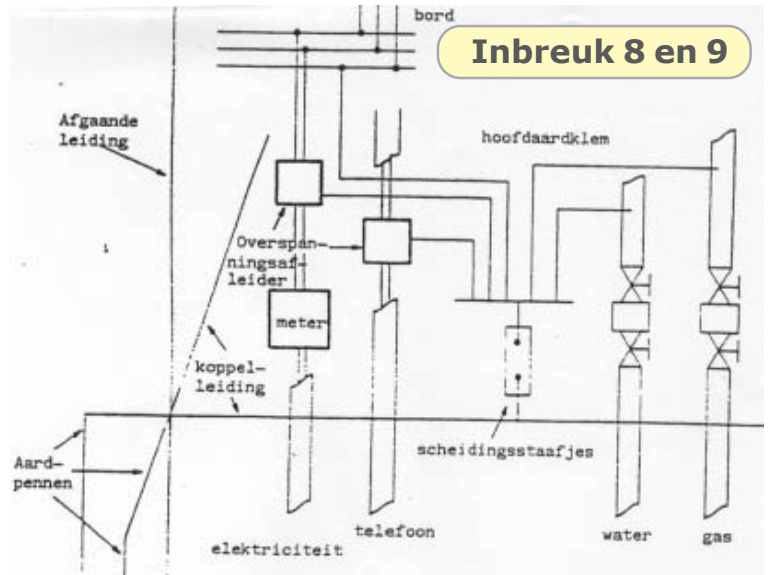
Een passage uit de NBN C18-300 uit 1985, maar daar hebben ze in Laakdal (of bij haar uitverkoren installateur) in 2006 nog geen weet van !!

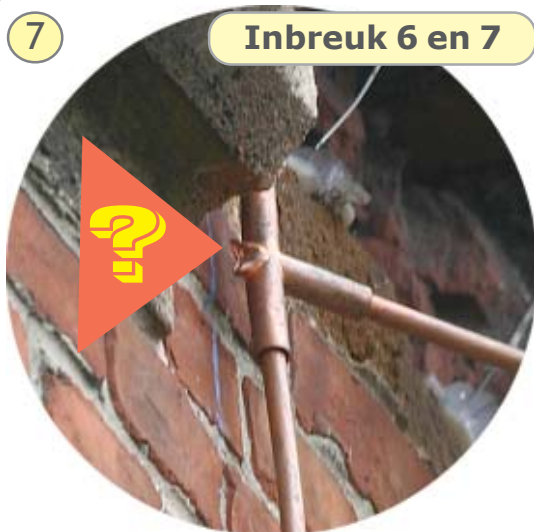
Inbreuk 6 en 7

Het was de bedoeling om een "T" verbinding te gebruiken, maar omdat deze wellicht niet in het bereik was, hebben ze de kruisverbinding omgevormd door er één been af te knippen, in het afgeknipte deel kan nu ook water indringen en bij vorst uitzetten, de wand zal scheuren waarbij de elektrische verbinding zal verbroken zijn. Dit noteren we als **inbreuk 7** (regels van goed vakmanschap etc).

Gewoon één been afknippen ! Is deze "T" wel geperst ? Zoja, vast en zeker onvoldoende !

We noteren dit als **inbreuk 6** maar dan een systematische over gans de installatie.

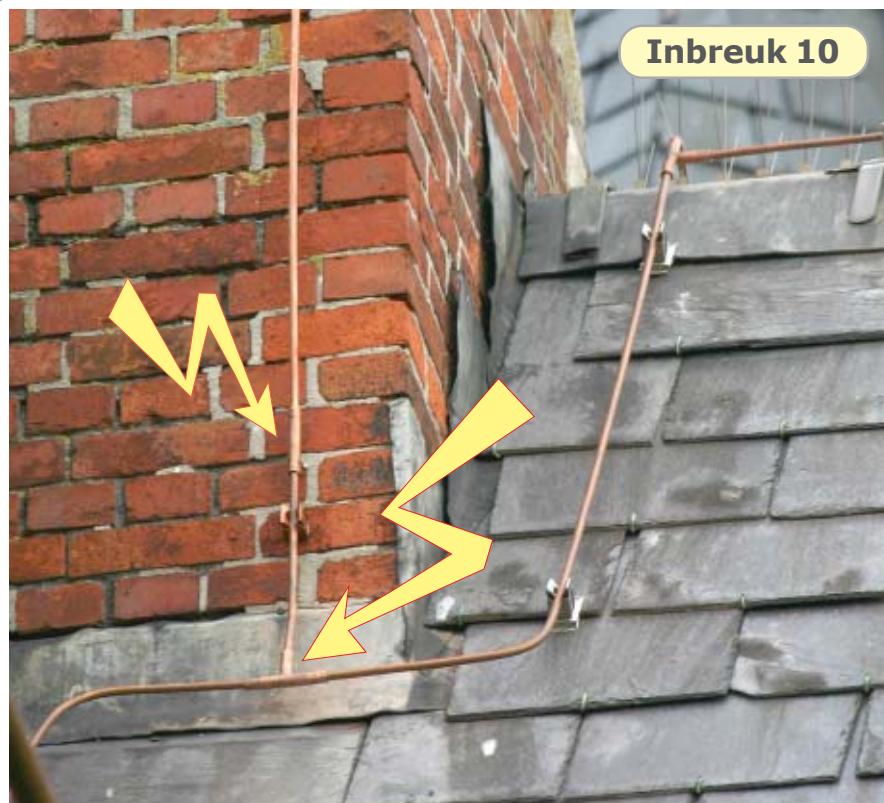
Hoever deze installateur met zijn kunst en vliegwerk wil gaan, toont illustratie 7 aan.

Een "T" verbinding in een daalleiding maken doet een vakman niet. De bliksem zal die haakse bocht nooit kunnen nemen en dus afspringen.

Daalleidingen van opvangsters mogen niet bruusk van richting veranderen, dat staat niet alleen in de norm, maar het behoort ook tot de regels van goed vakmanschap.

Wanneer de bliksem op de opvangster terecht komt, dan moet de weg die de ontlading naar de aarde volgt, met zo weinig mogelijk hindernissen verlopen. Als er in dat tracé scherpe bochten voorkomen (of nog erger haakse) dan springt de bliksem af en komt deze ergens anders terecht, mogelijk in een deel dat niet binnen de beveiligde zone ligt en dit met alle gevolgen van dien.

We sluiten hier af met **inbreuk 10**.
