MELLE

## Digitale meters: Fluvius staat er bij en kijkt zonder weerstand naar onveilige situaties !

# De formele bewijzen van het gevaarlijk en niet conform kunst- en vliegwerk dat onder toezicht van Fluvius werd uitgevoerd

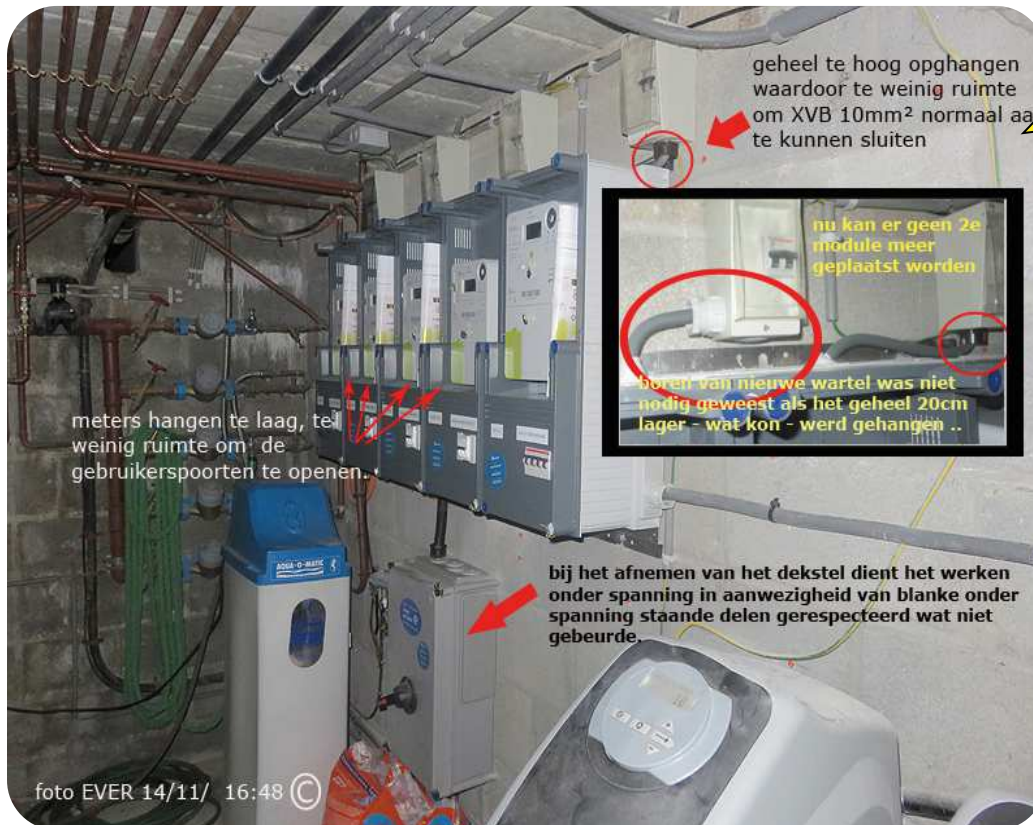
Nieuw werk van 15 november 2021 vatbaar voor tal van opmerkingen en onnodig beschadigen van onderdelen van de bestaande elektrische installatie.

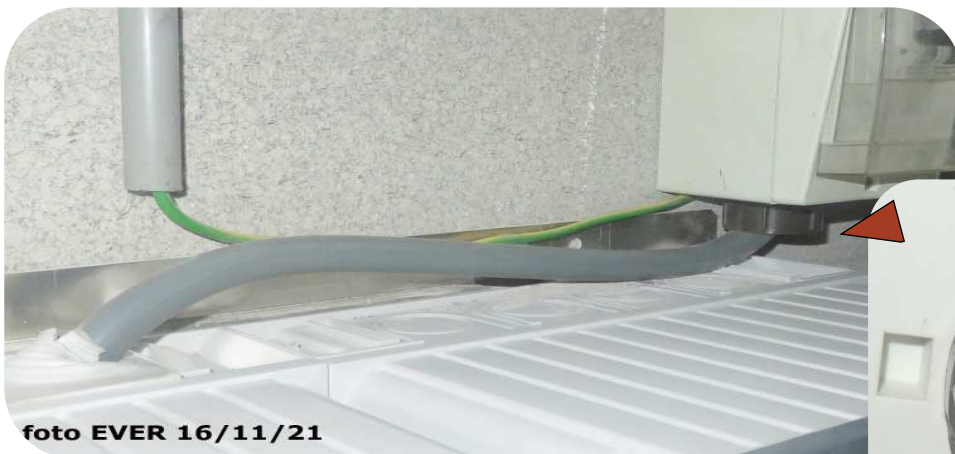
Deze kabeldoorvoer is niet geplaatst zoals dat in het AREI Boek 1 artikel 5.2.6.1. is voorzien. De rubber ring in de wartel -die ontbreekt!- moet aangedrukt zijn op de mantel. De wartel is ook niet compleet, dat kan ook niet omdat er onvoldoende ruimte is.

Dit niet conform "kunst- en vliegwerk" onder toezicht van Fluvius en onder de neus van deze redactie door aannemer APK Group uitgevoerd, vindt haar oorsprong in het feit dat de montagekasten van de nieuwe digitale tellers te hoog tegen de muur en daardoor te dicht tegen de bestaande twee-modulen kastjes werden geplaatst. Daardoor is er onvoldoende ruimte om de XVB 5G10 fatsoenlijk te plaatsen, te bevestigen -wat moet- en de kromtestraal te respecteren. Daardoor kon ook de wartel niet geplaatst worden zoals het moet! De wartel is te groot -overmaats- en is niet volledig, een rubber ring die de kabel afsluit is er ook niet. Dit onderdeel van het werk toont het onprofessionele karakter van Fluvius System Operator cvba.

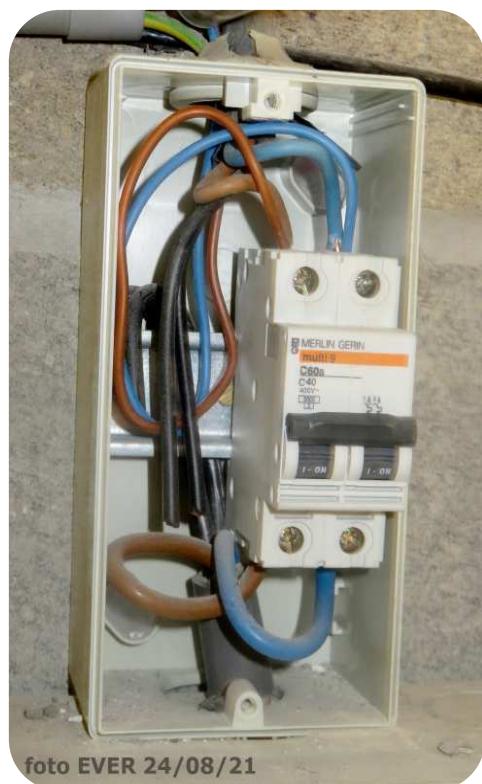
Twee-modulen kastje vóór de plaatsing van de digitale meters dat nog vatbaar was om een tweede module in te plaatsen.

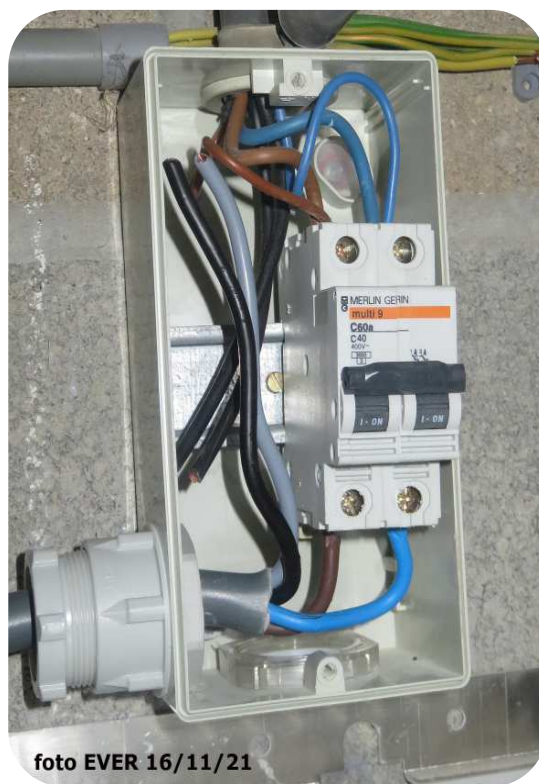
Twee-modulen kastje NA de plaatsing van de digitale meters, nu niet meer vatbaar om er een tweede module in te plaatsen.

uitgevoerd, heeft de aannemer een twee-modulen kastje ter plaatse gemodificeerd en in feite verknoeid wat niet nodig was geweest indien er met voldoende vakkennis zou zijn tewerk gegaan, waardoor er in dat kastje geen module meer geplaatst kan worden, wat de bedoeling was, de ei-

genaar zou van Fluvius moeten eisen de installatie in de staat te herstellen waarin ze zich vóór de plaatsing van de digitale meters bevond. In dat twee-modulen kastje had een differentieel kunnen geplaatst, plus een automaat van maximum 20A voor de waterontharders, dan waren

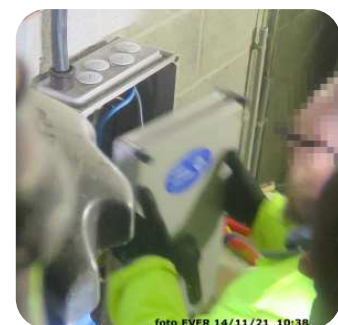
foto EVER 14/11/21 10:38

De FOD Economie die hier bevoegd is, had kunnen ingrijpen, maar dat deed ze niet. De Arbeidsinspectie had hier de aannemer op heterdaad kunnen betrappen maar deed het ook niet, Morsum Magnificat deed dat wel en betrapte de technicus bij werken onder spanning zonder de vereiste PBM -foto inzet-.
