## Veiligheid Telecom te Gelrode. **TELENET** ziet ook hier onvoldoende toe.

Betekom / 20 juni 2007.

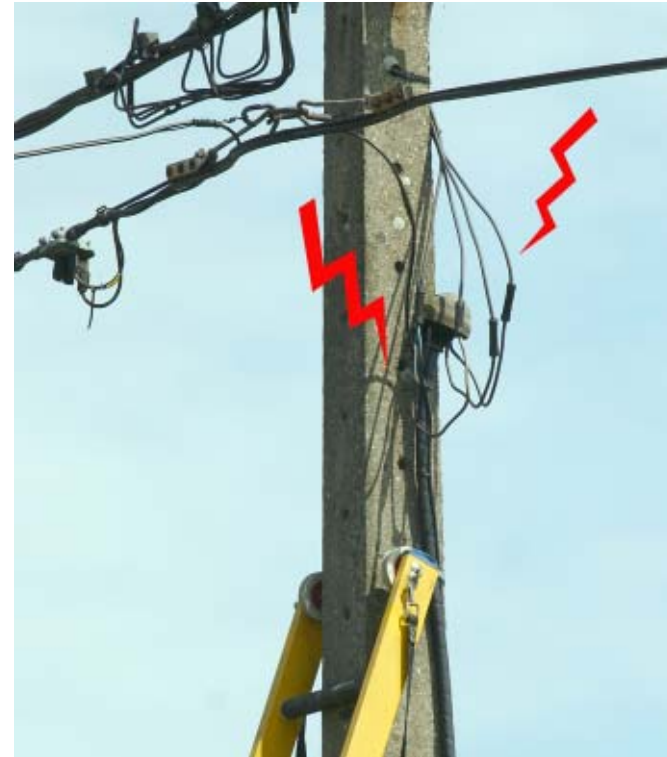
*We tonen aan de hand van de foto hiernaast nog maar eens aan in welke omstandigheden technici bij Telenet dienen te werken. Beseffen ze bij Telenet wel de gevaren waaraan de mensen die op de netten werken worden blootgesteld ?*

Na de gevaarlijke toeren die we TSB te Bonheiden hebben zien uithalen , treffen we te Geldrode amper een half uur later een andere gevaarlijke situatie aan. De tijd niet om te fotograferen toen de persoon nog op de ladder stond, hadden we niet. Maar de situatie (ladder alleen) zegt al meer dan genoeg over de onverantwoorde situatie die in feite niet toelaat om met een ladder te werken.

De loshangende elektrische en onder spanning staande draden boven de ladder zijn deze van de laagspanningsaftakking (TN-S Net 3 x 400 V + N).

Volgens het A.R.E.I. moeten de geleiders vanaf de verdeelkap immers als niet geïsoleerd beschouwd worden (art.159). Behalve dat, kan de arbeider zelfs zijn PBM niet fatsoenlijk vastmaken, de verdeelkap en de geleiders beletten dat !

**Hoe kan men zijn PBM door de aanwezigheid van de laagspanning hier vastmaken ?**
