Veiligheid op bouwerven: de praktijk

Datum: 08.05.10 - 16.05.10 **Werk :** De Kring Onderwijslaan, 2 3600 Genk
Bouwheer / opdrachtgever : Bielen Maurice Kruijpmosstraat, 32 3600 Genk
Hoofdaannemer : ?
Aannemer-s- : Lemmens Kapelstraat, 115 3650 Dilsen Stokkem. ---
A.Van Hoof Mallebaan,10 2960 Sint Lenaerts -die 2 personen leverde.
Veiligheidscoördinator : ?

Opstellen van grote tent voor 1000 personen

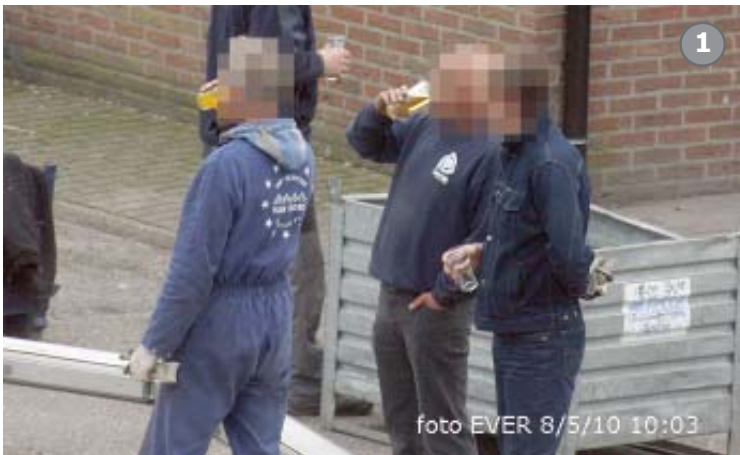
Onervaren helpers -met opdruk 'Genk' op T-shirt- 's morgens om 10:00u al aan de Jupiler die constant voldoende aanwezig was -en genuttigd werd-.

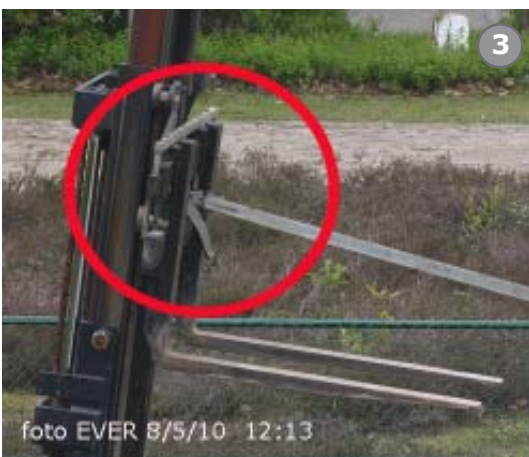
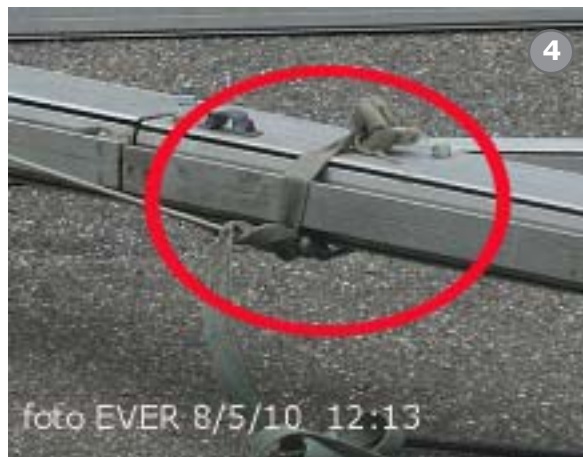
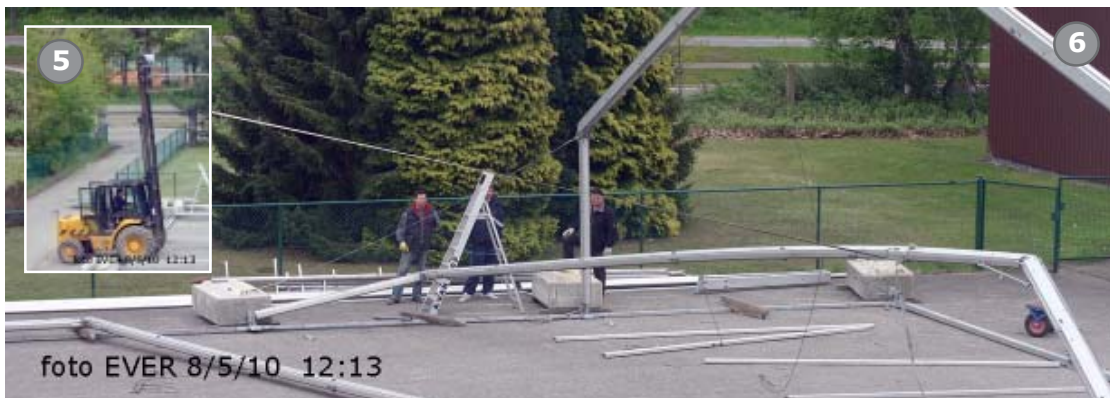
450 kg wegende overspanning wordt met een soort lint dat aan één kant aan het profiel is vastgeknoopt -foto 4- en aan de andere kant aan een vorklift -foto 3-, rechtgetrokken !!!

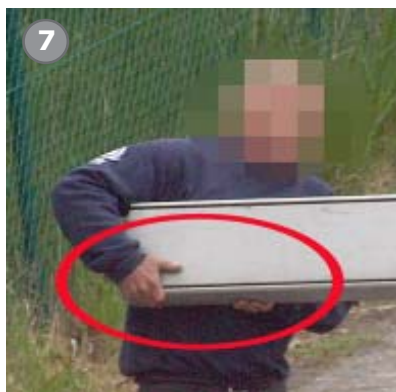
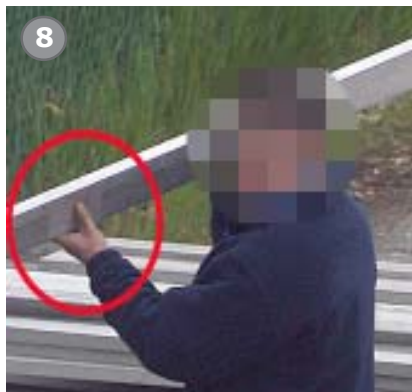
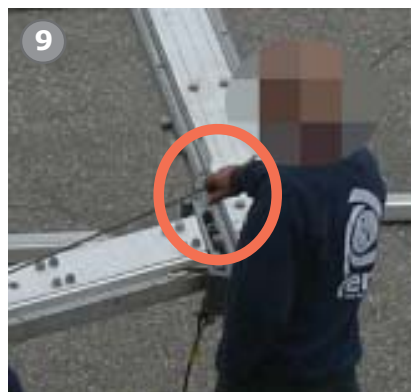
Geen handschoenen bij het manipuleren van -zware- metalen profielen of het manipuleren van opgespannen stalen kabels -foto 9-.

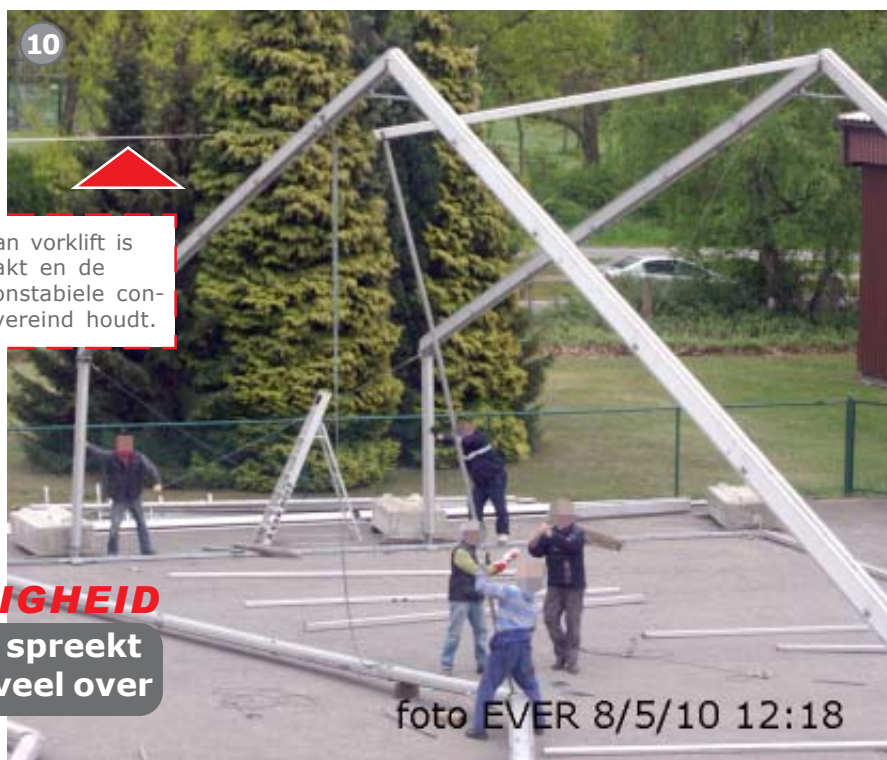
Lint dat aan vorklift is vastgemaakt en de tijdelijke onstabiele constructie overeind houdt.

Tent voor 1000 personen in opbouw, de spanten voor de overspanningen wegen 450 kg, verbindings-elementen worden ingehaakt met zelfgemaakte "open" gaffels, niemand draagt een helm en diverse helpers hebben geen éneke opleiding voor dergelijke mechanische opbouw, zoals het gebruik van gereedschap en arbeidsmiddelen, zoals ratelsleutels voor moeren M16 -maat 24-, etc.

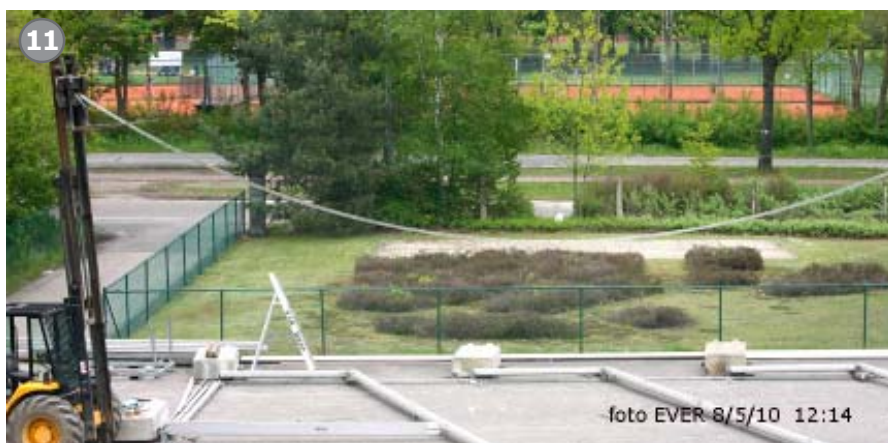
Vorklift met een soort hijsband die zowel aan de vorklift als aan de constructie was geknoopt -foto 3 en 4-

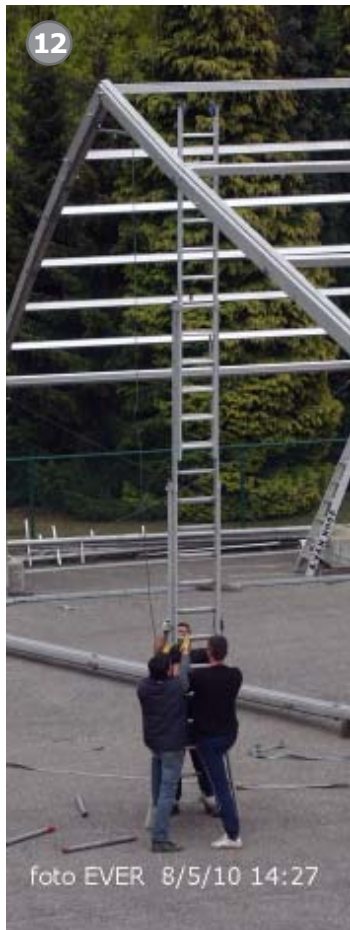
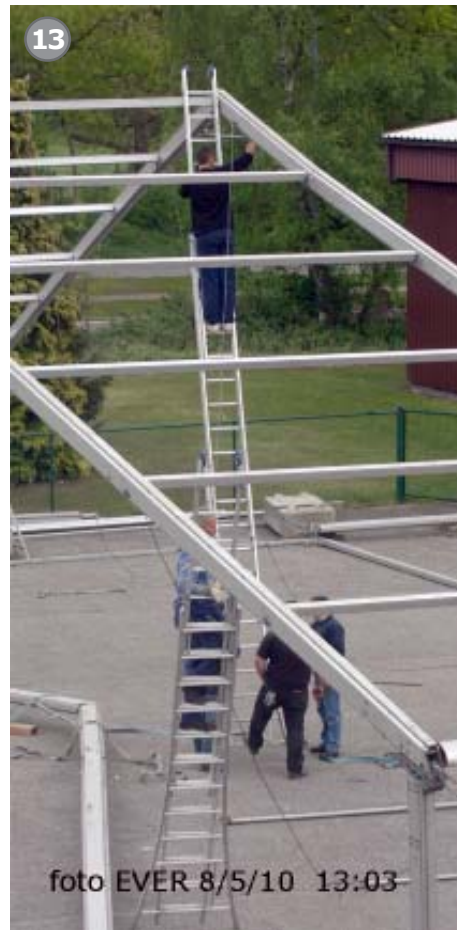
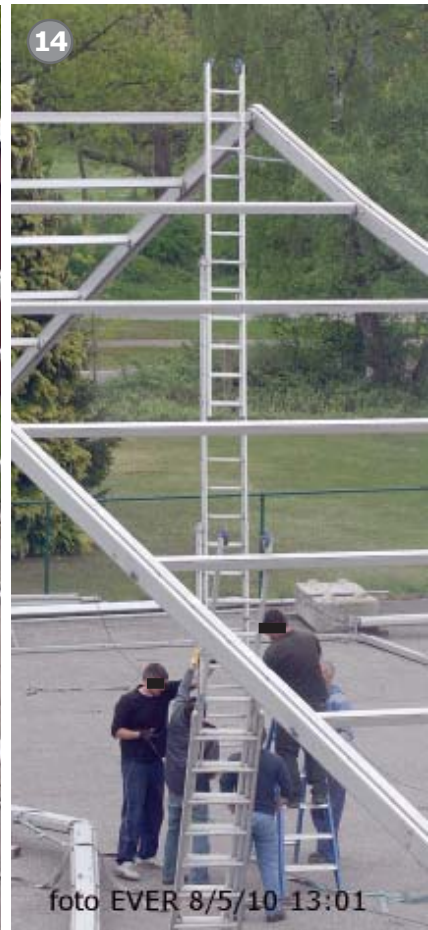
Drie tot vier personen zijn nodig om een driedelige aluminium ladder uit te schuiven, beste bewijs dat de helpers niet gewend zijn om met uitschuifbare ladders om te gaan. Wegens beschadiging van het vergrendelsysteem van de middelste sectie dient een vierde persoon + een trapladder aan te rukken om de ladder te kunnen inschuiven.

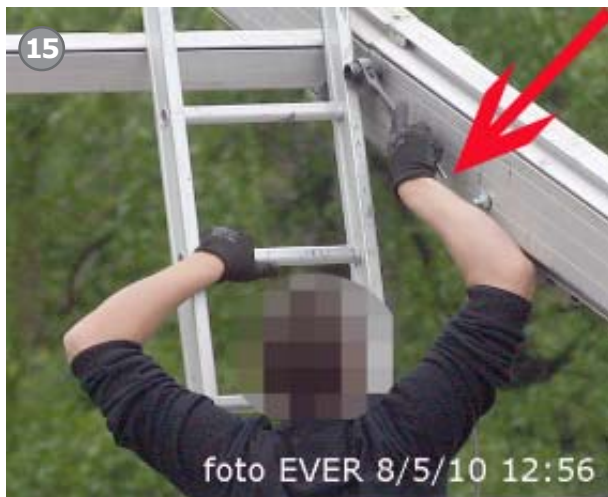
De persoon die hier aan het werk is, is een toevallige helper -postbode- die aan het werk is met een ratelmoersleutel, tevens dienstig als "broche" -een stalen pin om bij montages gaten passend te maken-. De helper heeft geen enkele PBM en heeft duidelijk problemen om hoger te klimmen, zich met een hand aan de sport vastklampt.

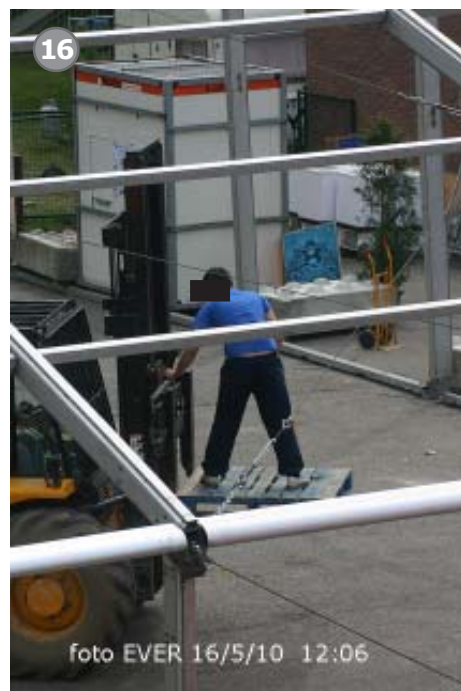
Op 16 mei 2010 werd de tent gedemonteerd en is men gewoon op dezelfde onveilige manier en met onopgeleide helpers verder gegaan

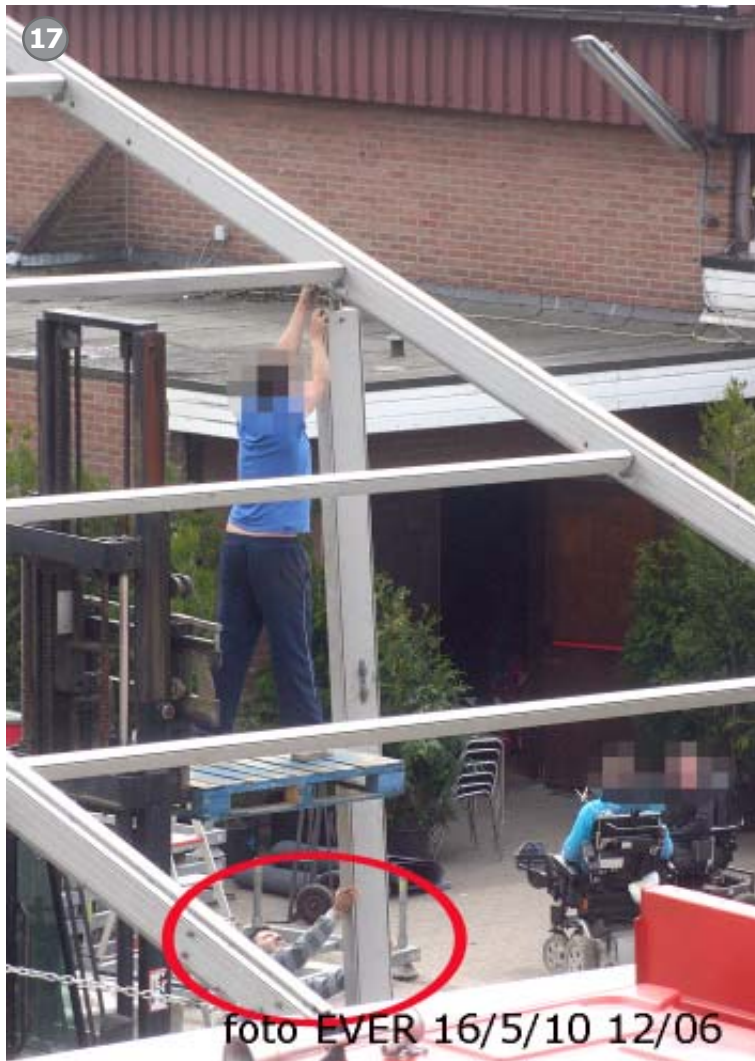
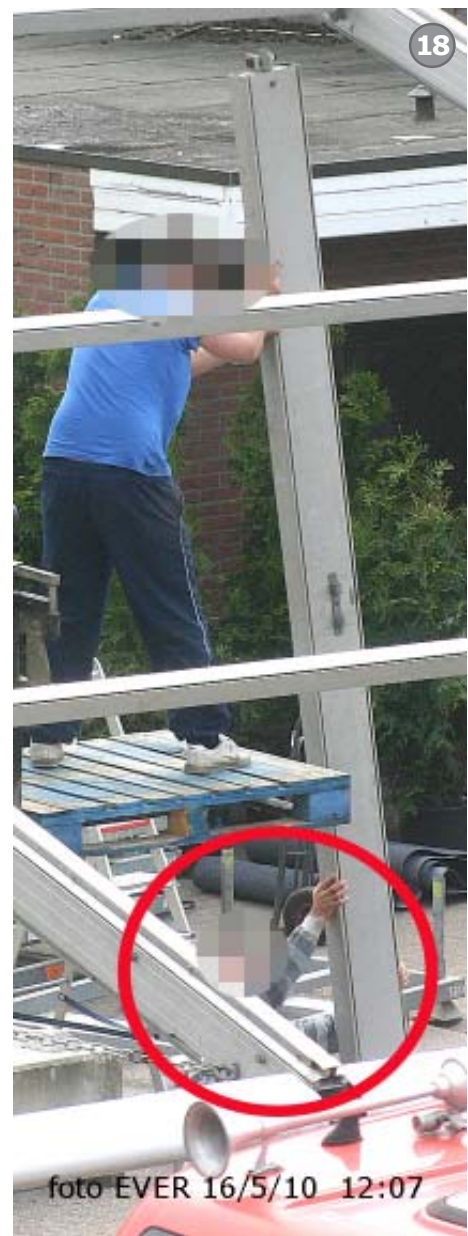
Verticaal steunprofiel losmaken terwijl minder validen -in rolstoel- zich onachtzaam in de onveilige werkzone bevinden.

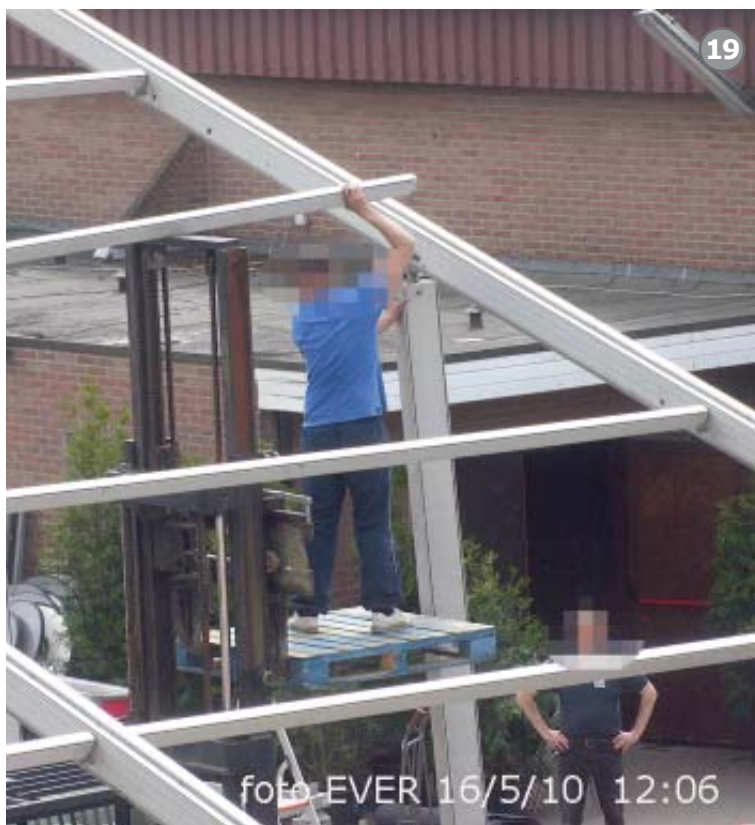
Op een vorklift, met losliggend pallet, geen enkele PBM, een opstaand profiel in de linkse hand en een verbindingsprofiel in de rechter hand. Dit allemaal door een niet opgeleid persoon.
