## Genk : Binnenschip met gaten in de romp.

Volgens nv De Scheepvaart is alles volgens het boekje verlopen.

## De gaten in het schip..

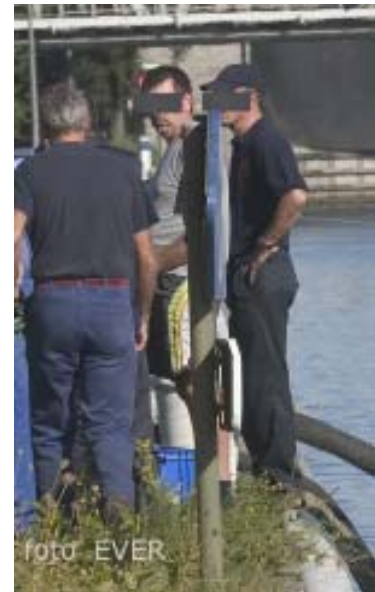
Binnen de draaicirkel van de kraan, op de rand van de kaaimuur en geen enkele PBM

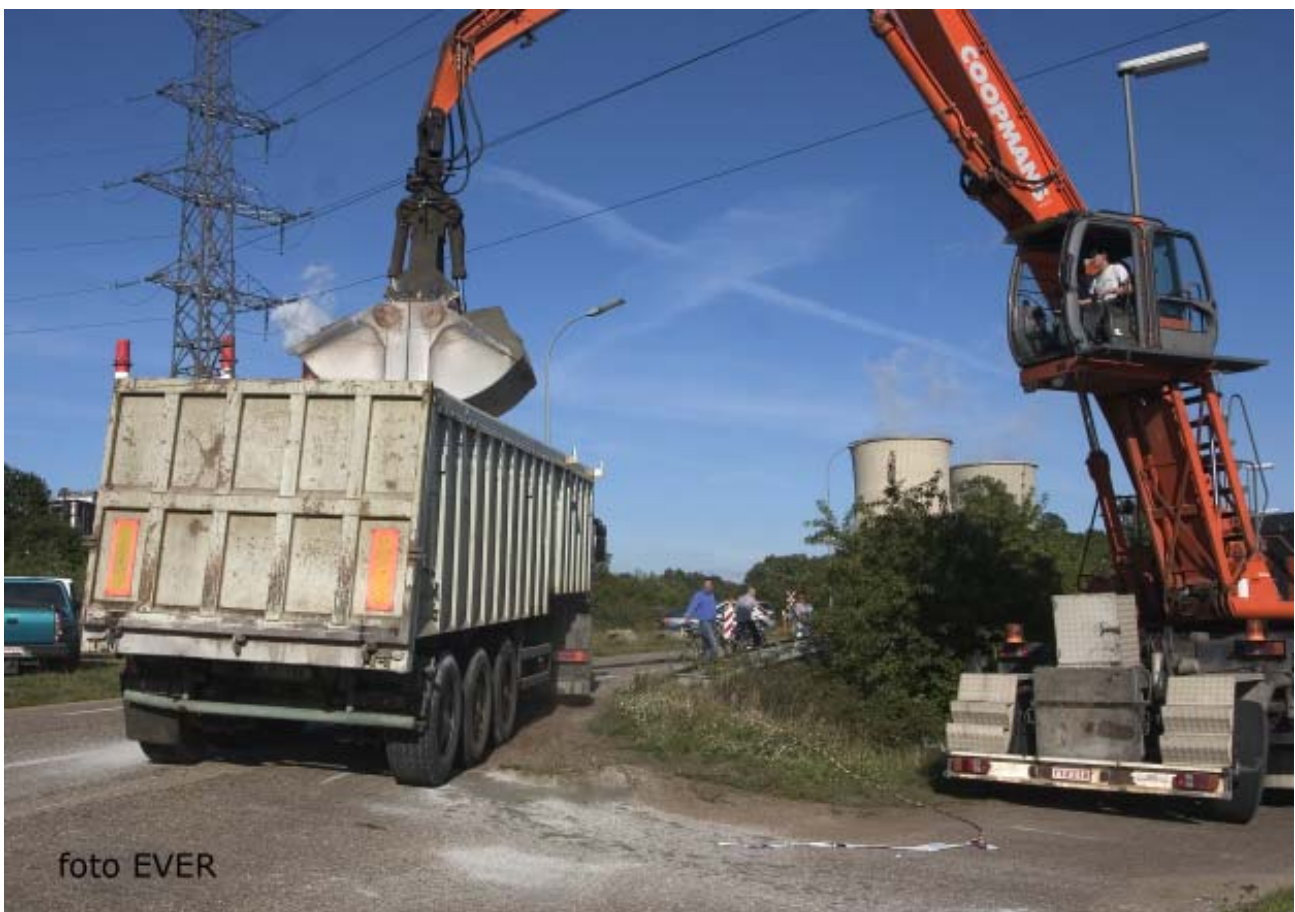
### Werken in de nabijheid van een 380 kV hoogspanningslijn zonder de beheerder van de lijn -ELIA- in kennis te stellen kan niét door de beugel.

Vliegassen of metaalslakken, het maakt niet uit, ze kunnen ondermeer niet onafgedekt vervoerd worden, of ergo, op de openbare weg worden achtergelaten.

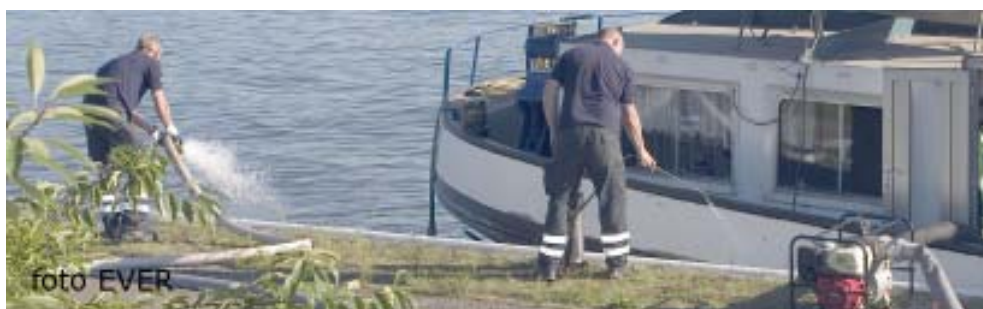
De Civiele Veiligheid uit Brasschaat spuit detergent in het water rond het schip en staat daarbij op de rand van de kade. PBM moeten ze niet dragen, geen zwemvest en zelfs geen handschoenen!!

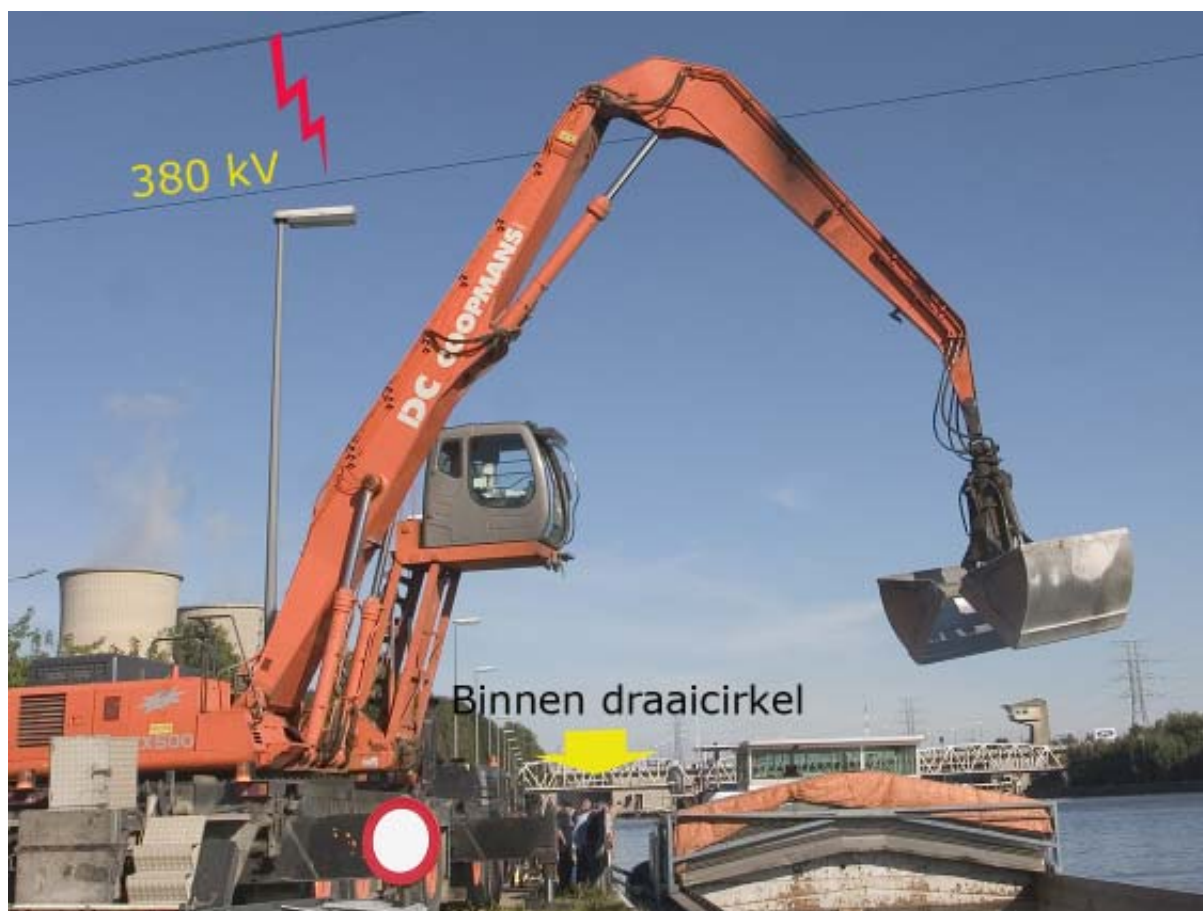
Werken in de nabijheid van 380 kV hoogspanning, personen binnen de draaicirkel van een kraan met grijpbak vol schadelijk product, de werf is niet afgebakend, niemand draagt een helm en toch is volgens nv de Scheepvaart alles volgens het boekje verlopen -sic-.

De interventie van de firma die de lading diende over te laden moet aanzien worden als een mobiele werf, de facto onderworpen aan het KB van 25 januari 2011, de werf had dus minstens dienen afgebakend, op die manier zou ook niemand binnen de draaicirkel van de kraan hebben kunnen komen, wat hier systematisch gebeurde. De kraanman ging nogal brutaal te werk, waardoor delen van de lading ook op het wegdek terecht kwamen, vliegassen, of ergo, resten van metaalslakken moeten niet op de openbare weg terecht komen, ze zijn schadelijk -zie inzet -

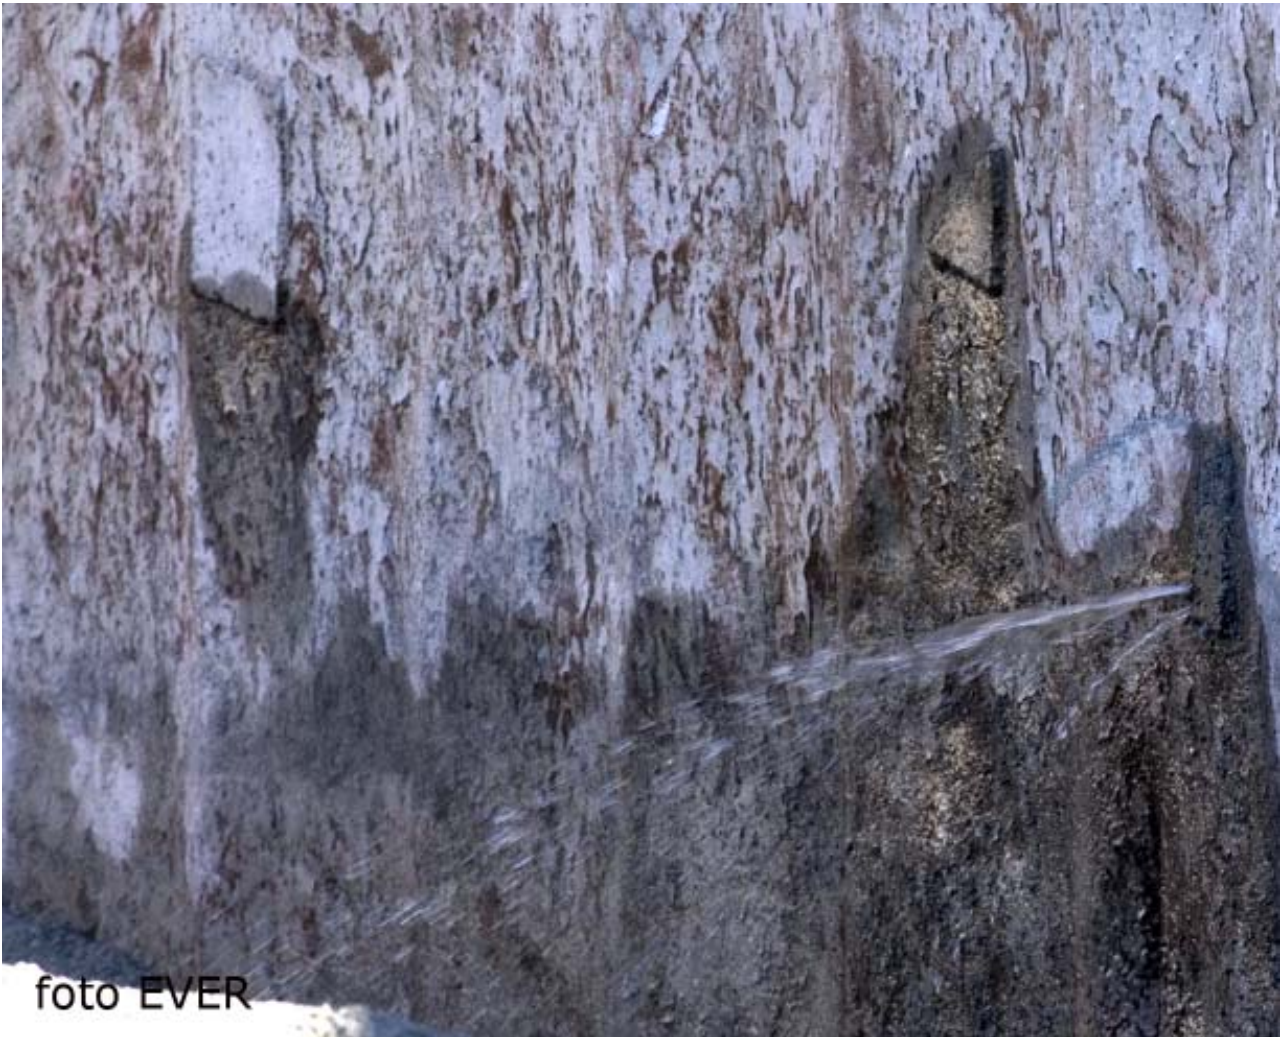
◀ van p. 3 **“Lek” en “Lappen” in het laadruim van het binnenvaartschip**

Lek en lappen in de wand van het ruim van het schip dat geladen was met vliegassen of metaalslakken, in geen geval een goedje dat zich zómaar met water mag vermengen en in het kanaal terechtkomen. Mogelijk manifesteert het lek zich hier tussen de laadruimte en de ballasttanks, maar dat is niet zeker. Hoe dan ook, er is een lek en dat was niet het enige dat er ooit was.

was een voorbijvarende schipper die rond de middag de hulpdiensten alarmeerde. Behalve het gat lager in de romp, was er ook nog een lek ter hoogte van de lading. De romp vertoont ook al diverse andere lappen -zie foto op blz. 4- dus moeten er wel degelijk vragen worden gesteld over de zeewaardigheid van dat binnenvaartschip dat toebehoort aan een eigenaar uit Charleroi.

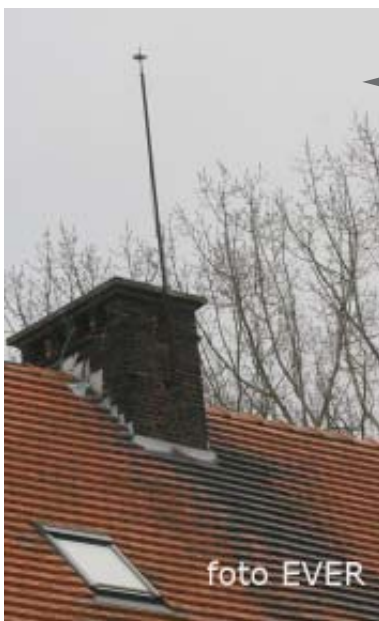
◀ Links : de RABA in 2009

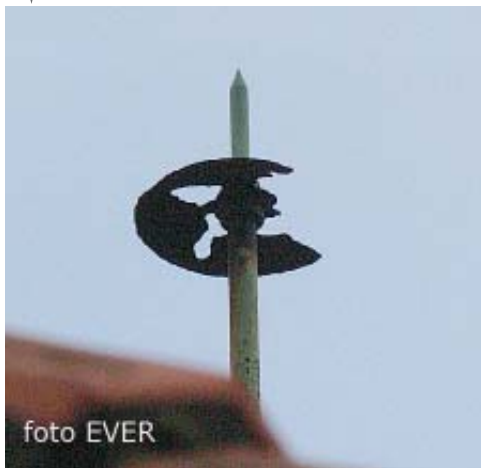
▼ Onder : wat er na minstens 50 jaar buiten te staan, nog van overblijft.

De radioactieve bronnen zijn zéker en vast weggeroest. Is er na de verwijdering een meting gedaan met een **volgens de ISO 7503 normen** vereiste besmettings-monitor?
