Veiligheid op bouwerven: de praktijk

Werk : Priester Haagstraat 22 3600 Genk

Bouwheer / opdrachtgever : cvba Nieuw Dak Grotestraat,65 3600 Genk

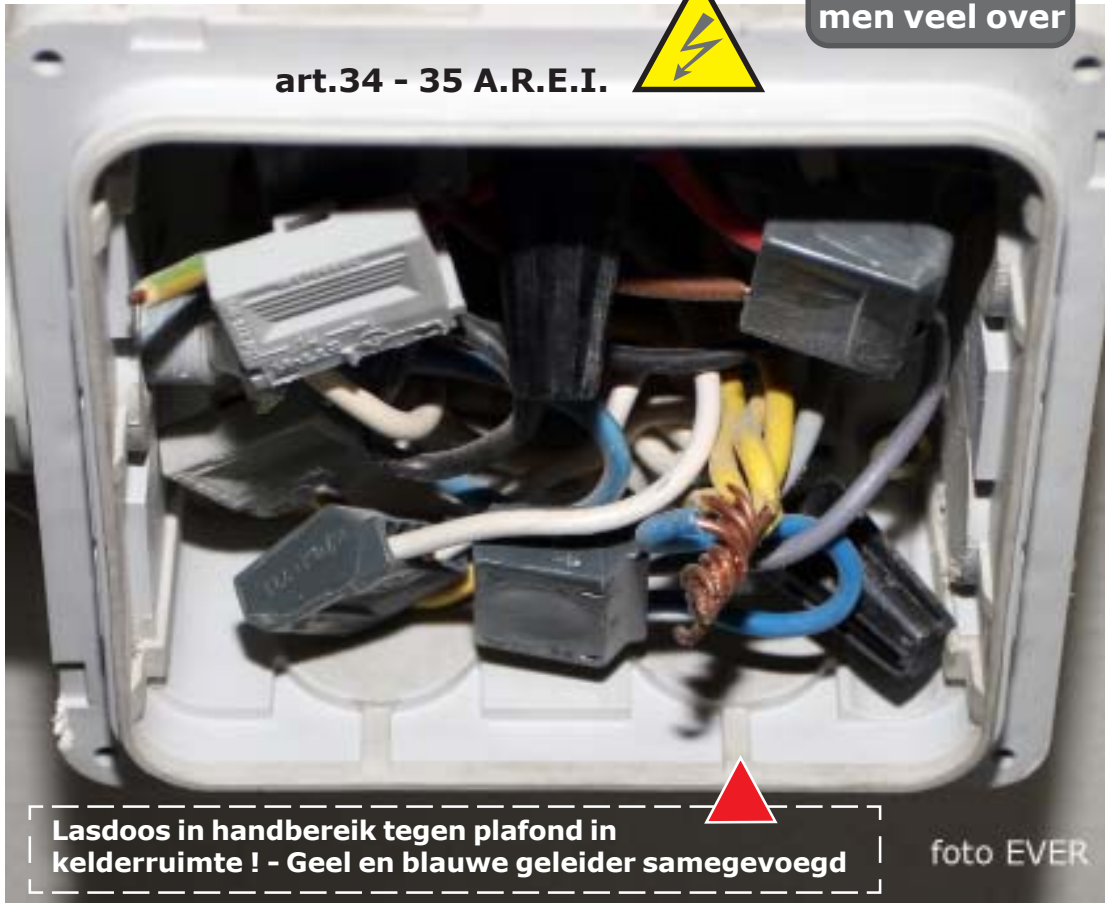
art.34 - 35 A.R.E.I.

Lasdoos in handbereik tegen plafond in kelderruimte ! - Geel en blauwe geleider samegevoegd
