Ernstig ongeval met hoogwerker te Goes (NL).

Goes / Betekom - EVER

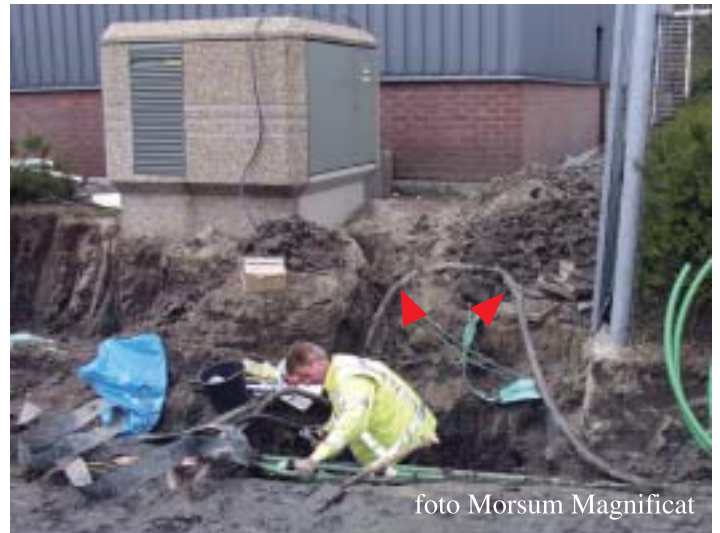
De stempel van de hoogwerker is tot 1,20m in de grond gedrongen. Deze stond op de plaats waar de monteur de kabels herstelt. Achter de monteur ziet U de hoogspanningskabel die nog de vorm heeft van de plaat die onder de stempel was gelegd (afstand tussen de 2 rode pijlen) en ook in de grond werd gedrukt.

Het is duidelijk dat de stempels langs de kant van de gondel in de grond zijn gezakt, zelfs tot 1,20m diep.

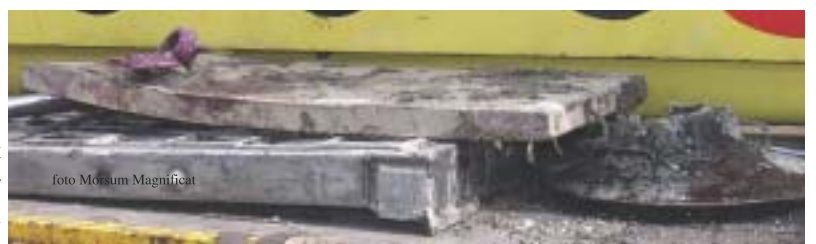
De gondel met de dodelijk gekwetste machinist (J.H. uit Mol) en een gedeelte van de arm van de hoogwerker vielen met een smak

Liggen deze onderdelen aan de basis van het dramatisch ongeval ?

op het dak van het industriegebouw van de firma Sligro een groot- handel voor de horeca.

In het gebouw waren enkele werknemers aanwezig toen de arm op het metalen dak neer viel. Eén van de spanten van de loods is eveneens zwaar geraakt, men onderzoekt nog of de stabiliteit van het dak nog voldoende is.

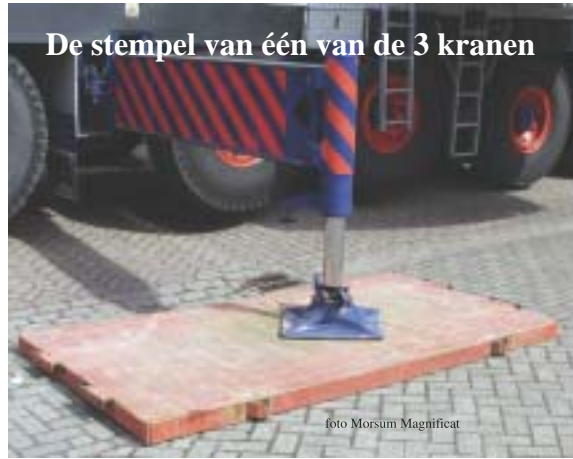
De stempel van één van de 3 kranen

Op het ogenblik van ons bezoek waren er 3 kranen aan het werk die, onder een behoorlijk kleine werkhoeck t.o.v. het maai veld, werkten. Eén van de aanwezigen vestigde onze aandacht op de platen die onder de stempels van die kranen werden gelegd.

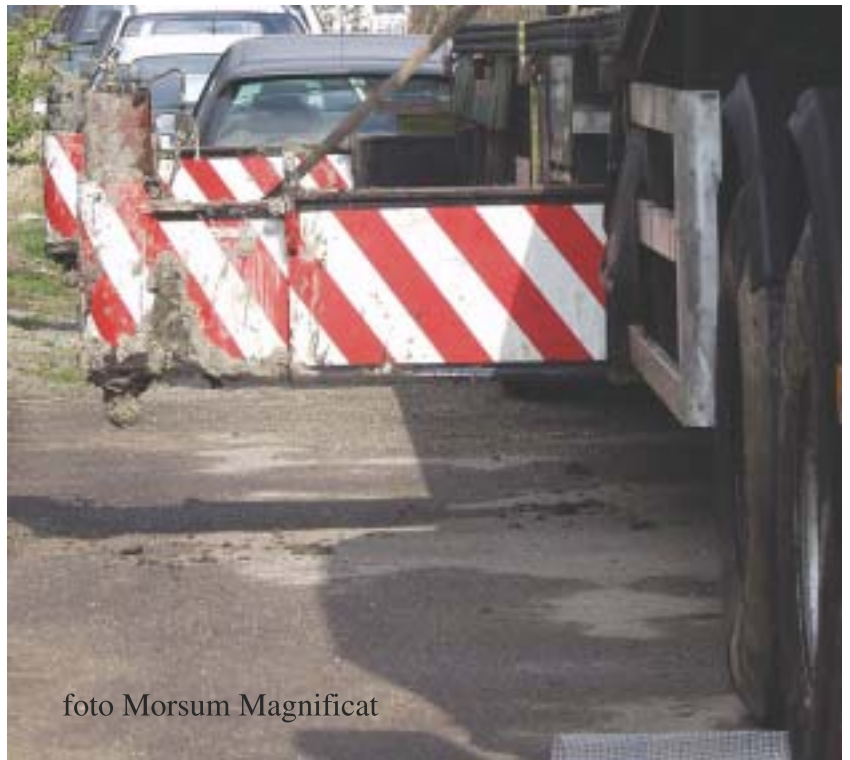
Deze stempel was met onderliggende plaat tot +/- 1,20m. in de grond gedrukt.
