Brand door kortsluiting, elektrocutie staat u daar nog versteld van?

Inspecteurs Wonen Vlaanderen niet bevoegd om officieel te oordelen over conformiteit elektrische installaties.

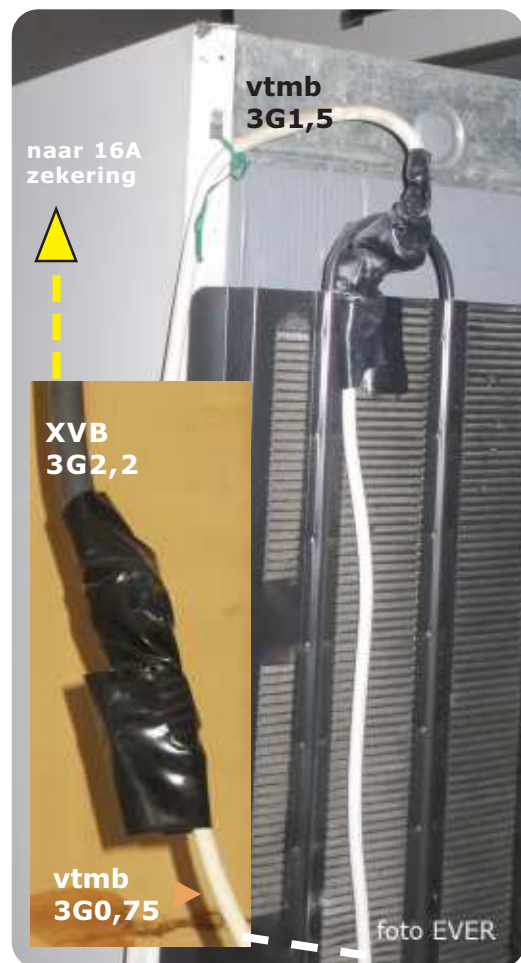
Een recenter voorbeeld van incompetentie van wat er zich allemaal in de woningen afspeelt, kunnen we niet geven. Op de afgebeelde foto ziet u het gevaarlijk kunst- en vliegwerk van een aangestelde klusjesman van het SVK Maasland. We zien op de foto de ingebouwde ijskast en de wijze van aansluiten op het elektrische net. Een vakman heeft in feite al genoeg met de annotaties op de foto. Voor de leken leggen we even uit hoeveel inbreuken hier met de aansluiting van deze ijskast werden begaan. We bewijzen andermaal

1. De ijskast had via snoer en stekker met aardpen op een stopcontact moeten worden aangesloten -art. 240.03-. Maar er is geen stopcontact.

2. De XVB 3G2,5 -beveiligd met 16A- werd hier verlengd met een vtmb 3G0,75, dat is een vermindering van sectie zonder de

beveiliging-16A- aan te passen, een flagrante en gevaarlijke overtreding op art. 117, 118 en 119.

3. De loshangende kabels kunnen -zeker bij het inschuiven van de ijskast- trekkracht veroorzaken op de verbindingen, wat strijdig is met art. 240.02 en met art. 209.01

4. De verbindingen zijn stuk voor stuk strijdig met de regels van goed vakmanschap. De lasdoppen werden niet aangewend zoals de fabrikant dat voorschrijft en geïsoleerd met plakband en dat is strijdig met art. 5 van het AREI.

Om de ijskast aan te sluiten werd de XVB 3G2,5 via lasdoppen verlengd met een kabel vtmb 3G0,75 en die kabel werd opnieuw met lasdoppen verbonden met de vtmb kabel 3G1,5 van de ijskast. De kapitale fout die hier is begaan is de vermindering van sectie van 2,5 mm² naar 0,75 mm² zonder rekening te houden met de maximum stroom die door een koperen geleider met meervoudige aders mag vloeien. Een geleider van 0,75 mm mag met maximum 10A beveiligd worden, hier is dat 16A.

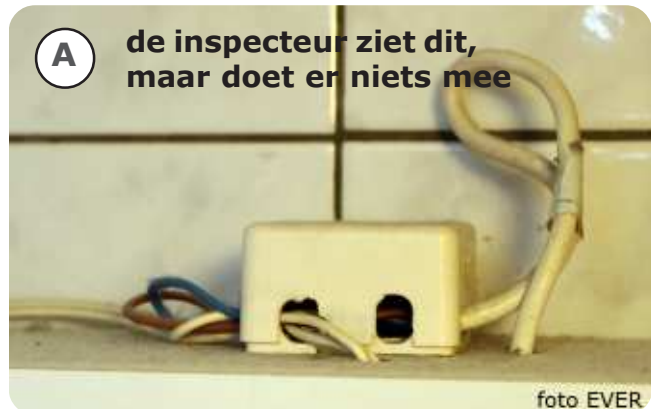
A de inspecteur ziet dit, maar doet er niets mee

In de badkamer werd op het badmeubel een lasdoos geplaatst -foto A- waar niet toegelaten Vflin8 -cote a cote- kabel werd gebruikt en aangesloten in een lasdoos zonder enige mechanische bescherming. Dit geeft, zoals de aansluiting van de ijskast, alweer een resem niet limitatieve inbreuken op het AREI, zoals :

* Art. 205 Geen wartels gebruikt.

* Art. 201 Geen bescherming bij doorvoer.

* Art. 209.01 Soepele kabel o.a. Vflin8 mag niet gebruikt worden voor vaste aansluitingen.

* Art. 117, 118, 119 Beveiliging naargelang de sectie van de geleiders. Een Vflin8 is slechts 0,75 mm² en mag niet met een zekering van 16A beveiligd worden.

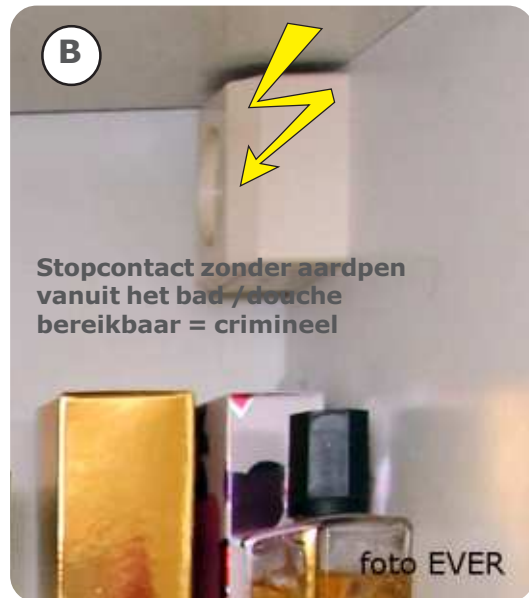
B

Binnen het handbereik -dus binnen volume 2 rond het bad art. 86.10- werd een stopcontact zonder aardpen geplaatst. Het komt er op neer, dat de persoon vanuit het bad / douche het stopcontact kan bereiken. Hier is uiter-

Stopcontact zonder aardpen vanuit het bad / douche bereikbaar = crimineel

aard risico voor elektrocutie, dit is niets minder dan crimineel. Net als de aansluiting van de ijskast, is hier ook risico voor brand, maar de inspecteur van Wonen Vlaanderen heeft dat allemaal niet willen zien.

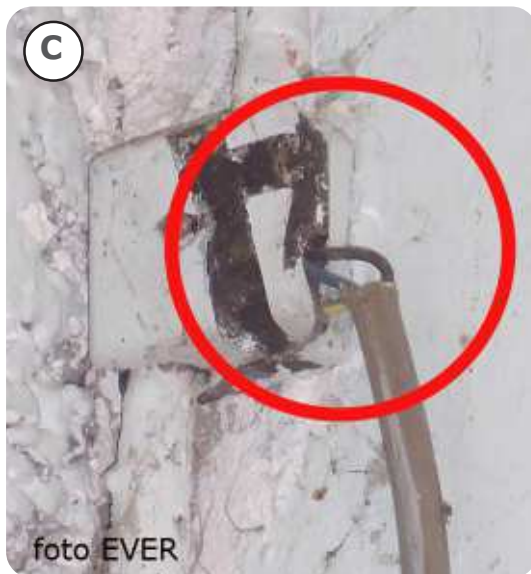
1. In de vochtige kelder springt bij het betreden via een gammele trap -zonder leuning- meteen een lasdoos in 't oog -foto C-.
* Art. 209.01 verbiedt trekkrachten op de klemmen.
* Art. 205 legt op dat er wartels dienen gebruikt. De inspecteur ziet deze toestand evenmin.
* Art. 207.07 legt ook op dat er in de lasdoos voldoende ruimte moet zijn om de aansluiting te realiseren.

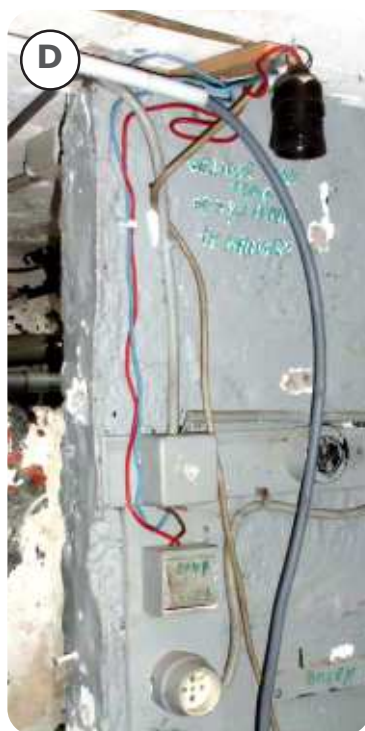
van p. 2 Een kelder is een vochtige ruimte en het risico voor elektrocutie is dan voerd met een soepele kabel. De fout die wordt gemaakt is dat de geleiders te lang zijn. Het omhulsel

3. In de kelder werd door toedoen van het SVK Maasland een nieuwe elektrische boiler geplaatst. De aansluiting werd uit-

moet bij de invoer de geleiders beschermen. Dit kunst- en vliegwerk werd door "technici?" van het SVK Maasland gerealiseerd en de inspecteur van Wonen Vlaanderen heeft dat niet opgemerkt, ook de keurder van Electro-Test heeft dat niet gezien, Morsum Magnificat wel.
