Woningbrand te Begijnendijk. Geen implosie tv toestel !

Betekom 25 maart 2002 -EVER.

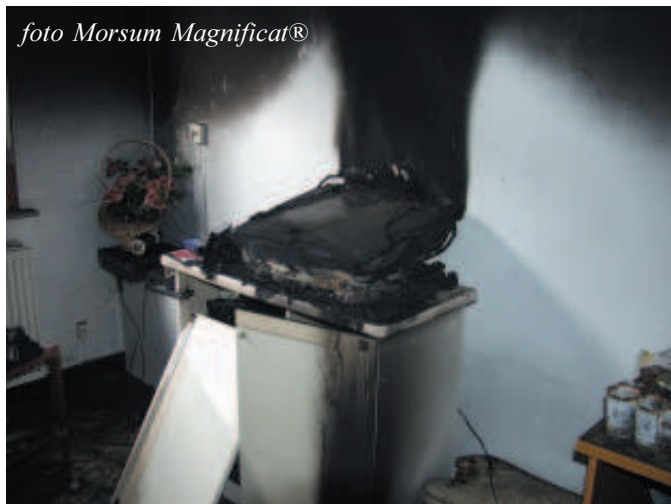
Wanneer we erop wijzen dat de elektriciteitskabels van de stroomleverancier tussen het luchtnet en de overgangskop niet zijn aangesloten, dus dat de woning geen spanning heeft, legt men uit dat de spanning wegens problemen met de elektriciteitrekening werd afgesloten.

Met het feit dat mensen in bepaalde omstandigheden vindingrijk kunnen zijn heeft men ook hier geen rekening gehouden. Alhoewel de spanning op n° 144 werd afgesloten, bestaat er blijkbaar de mogelijkheid om achter het huis een lichtpunt vanuit beide woningen <144 - 146> aan te steken, een zogenaamde "dubbele directie". De van spanning ontnomen bewoner heeft, wellicht per toeval, 's avonds het licht aangestoken en zodoende vastgesteld dat op die plaats kon worden afgetakt, zo

geschiedde ! Een dubbele aansteking waarop permanente spanning kan worden afgetakt is geen reglementaire schakeling.

Bij PBE kunnen ze ons evenmin een plausibele uitleg geven waarom er op huis n°146 een voedingskabel van de maatschappij onder de pannen verdwijnt ! Hopelijk kan het bevoegde Ministerie dat wel ?

nemen deels werd vernieuwd. Op de vraag of de installatie na de aanpassingen, overeenkomstig art.270 van het algemeen reglement op de elektrische installaties, werd gekeurd blijft secretaris **Wim Feayaerts** van het OCMW te Tremelo het antwoord schuldig. Ergo de secretaris verwijst ons naar de elektriciteitleverancier PBE. Aangezien deze verwijzing ons eerder zwak en niet relevant overkwam, zijn wij er niet op ingegaan. Wanneer we weten dat in het bijgebouw, waar de teller van PBE staat, er elektriciteitskabels op minder dan 10cm van de schouw van de "Bulex" gasverwarmer liggen, dan kunnen wij moeilijk geloven dat één en ander gekeurd werd !

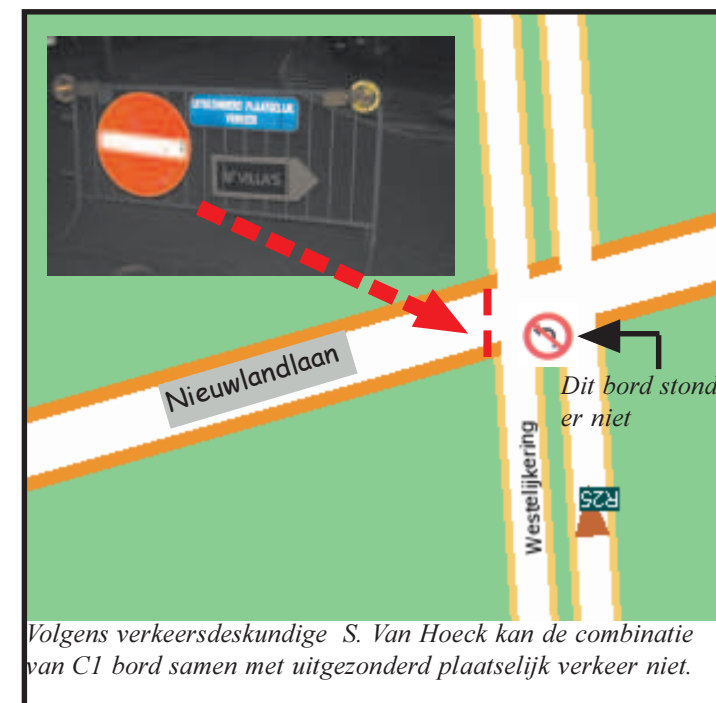
Op zaterdag 23 maart 2002 willen we omstreeks 22.00 uur via de Nieuwlandlaan naar Aarschot centrum rijden, maar de doorgang naar de Nieuwlandlaan wordt door een bord C1 onmogelijk. De reden daarvan is een bedrijfsfeestje op de hoek van de Nieuwlandlaan en Westelijke ring.

Op het kruispunt richting autobaan was er geen bord C31a aangebracht zodat je als automobilist door de duisternis pas op het laatste moment ziet dat er een doorgangsbelemmering is.

Aan het kruispunt was er evenmin een bord C31a aangebracht.
