## OCMW "X" Respecteerde ook de Vlaamse Wooncode niet!

Negen jaar speelde het OCMW in de kaart van een malafide verhuurder.

## Goed genoeg voor de huurders !

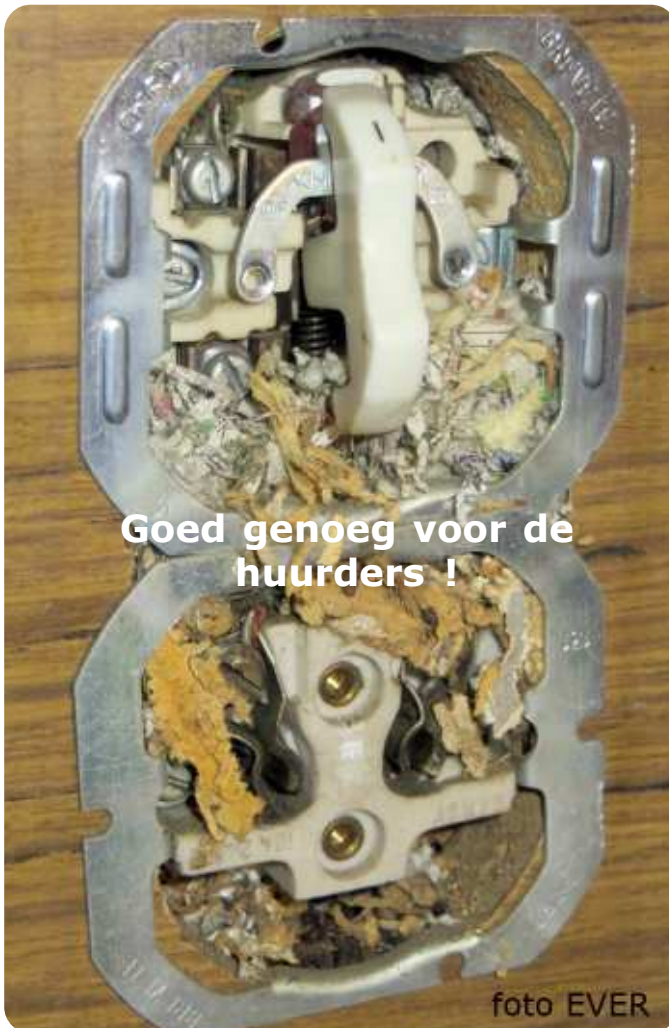
De muizen hebben het papier tussen schakelaar en stopcontact vakkundig versnipperd. Dat kon omdat er geen inbouwblok werd geplaatst. Ook de isolatie werd weggevreten, de facto het risico voor brand en kortsluiting nog verhoogd

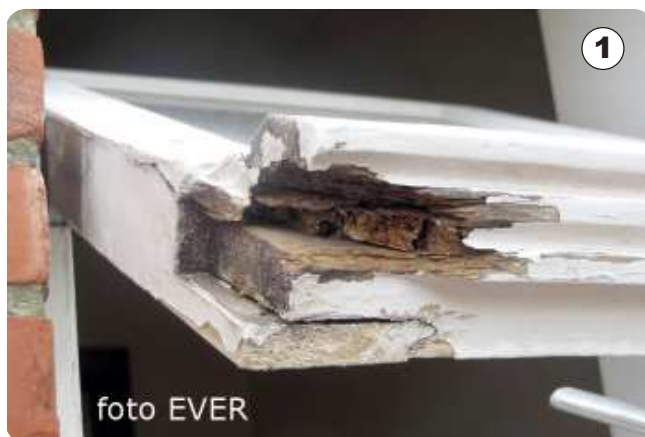
In geen 30 jaar onderhouden ...

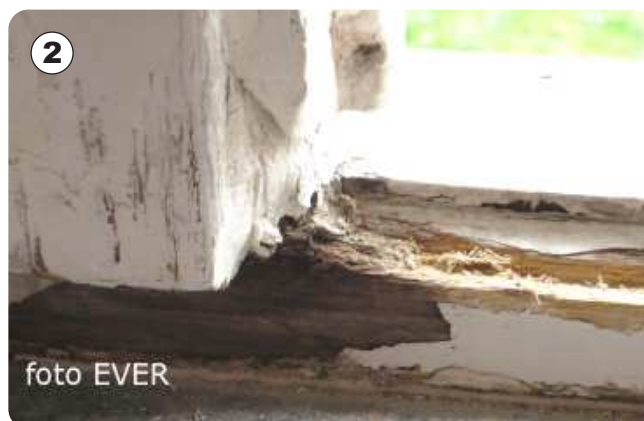
In geen 30 jaar onderhouden ...

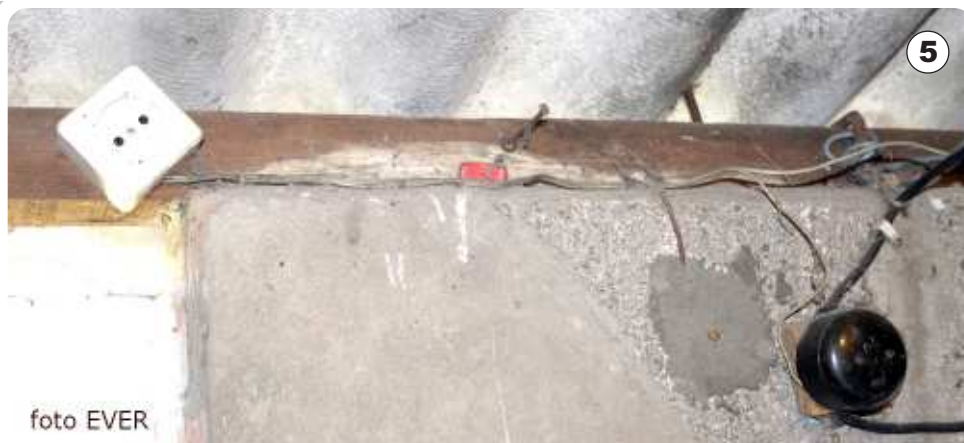
Op pagina 1 toonden we reeds één probleem met de elektrische installatie in de keuken. Maar overal in de woning komen onaanvaardbare en gevaarlijke situaties voor die veroorzaakt zijn nadat er, al dan niet door de huurder -na 1981-,wijzigingen werden aangebracht.

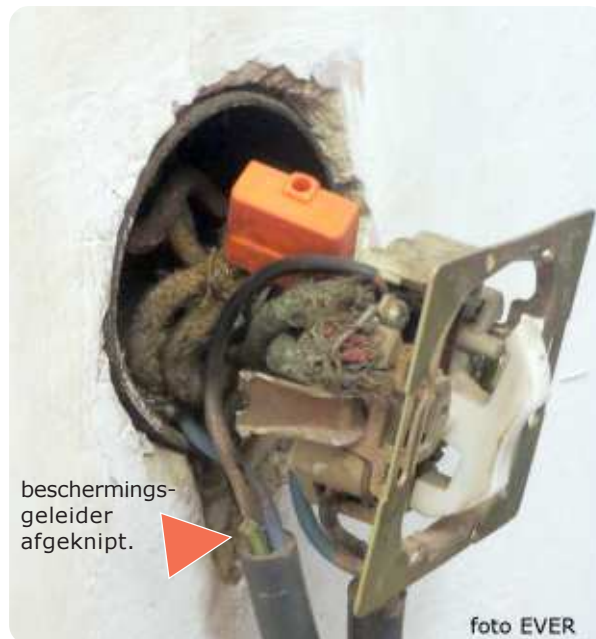
In de keuken was er een opbouwstopcontact dat voorzien was van een aardpen die niet was aangesloten -zie inzet-.

beschermingsgeleider afgeknipt.

Van een stopcontact in de oude -1948- installatie met geleiders met vinylisolatie, werd afgetakt voor het stopcontact van de ijskast met XVB en werd er een lichtschakelaar geplaatst. De beschermingsgeleider voor de aardpen werd afgeknipt. Er was dus aan het stopcontact van de ijskast, gewoonweg geen aarding aangesloten.

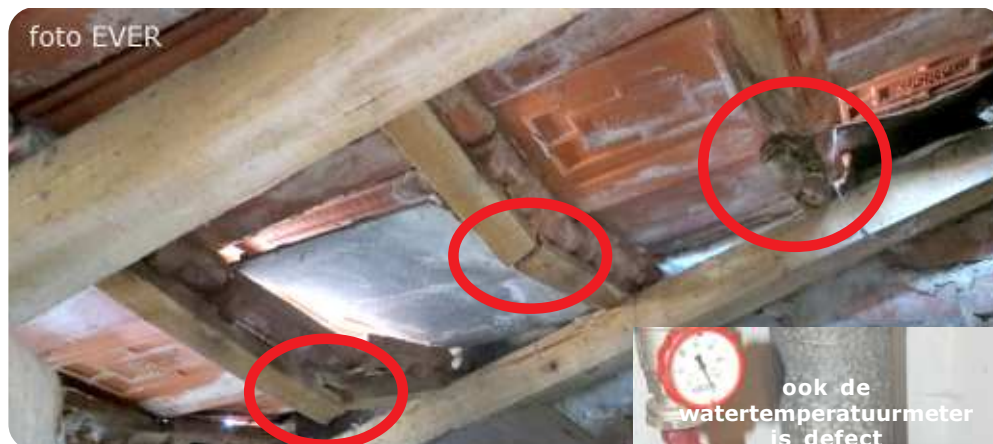
Het dak van het stookolielokaal -dat vroeger een deel van een duivenhok was-, staat op instorten, panlatten en andere houten draagconstructies van het dak zijn rot -zie foto inzet-.

Houtrot doet de panlatten breken, maar hersteld worden ze niet.

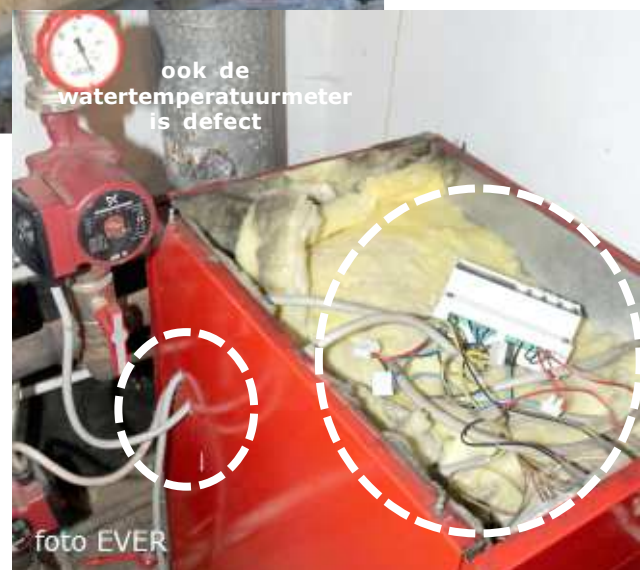
De foto van de ketel van de centrale verwarming -inzet-, sturen we naar Informazout. We krijgen al vlug reactie, dat kan niet door de beugel en we worden bedankt voor de foto, "Wij gaan die foto gebruiken om aan de technici die opleiding volgen, te tonen hoe het niet moet". Ook daar

ook de watertemperatuurmeter is defect

De met 230 Volt gevoede elektronische sturing van de installatie voor de centrale verwarming ligt tussen de isolatie van de ketel. 230 Volt Voedingsabels werden zonder bescherming -art. 201 AREI- door de metalen wand van de ketel gevoerd ...
