## Ook bouwonderneming Heylen mag veel in Tremelo

## Details van de -over-spaninrichting

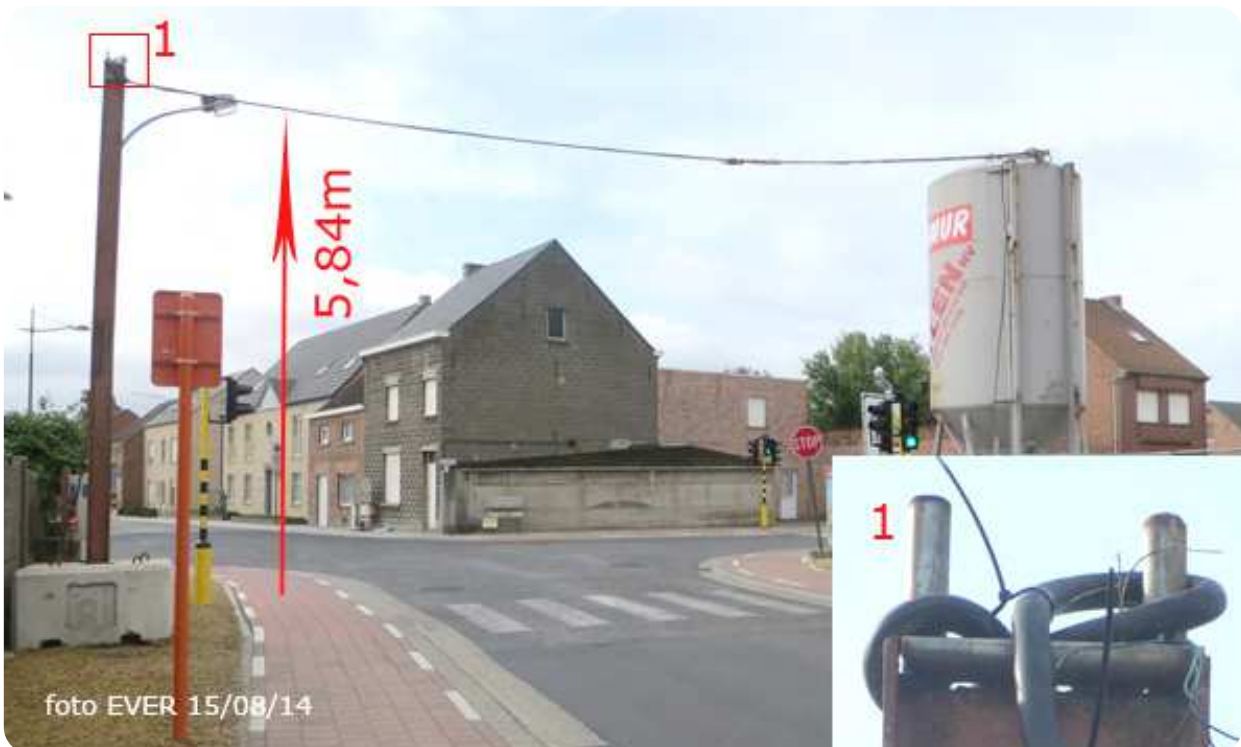
Deze overspanning op 5,84 m hangt, ook al mogen ladingen maar 4m hoog reiken, ruimschoots te laag

Het Algemeen Reglement op de Elektrische installaties -AREI- dat vervat is in het KB van 10 maart 1981 voorziet in artikel 164.01 dat een leiding die het wegdek kruist, 7 meter hoog moet hangen, hier is dat 5,84 meter -gemeten boven het fietspad-. Het feit dat in artikel 46.3 van het

verkeersreglement van 1 december 1975 staat, dat ladingen niet hoger mogen reiken dan 4 meter doet niets ter zake. We weten allemaal dat ladingen wel eens hoger dan vier meter omhoog steken.

onthoofding van Walter De Hondt op 16 augustus 2012. Daar werd een te laag hangende overspanning geraakt door een voorbijrijdende auto, de kabel onthoofdde de ongelukkige Walter die probeerde automobilisten op het gevaar te wijzen. Hier is de kabel aan de ene kant aan een silo bevestigd. Als de kabel hier om één of andere

reden wordt gevat, zou die silo wel eens kunnen omkieperen en dat op die plaats aan verkeerslichten! De situatie is onwettig en ook gevaarlijk. De burgemeester en zijn politie werden door deze redactie geïnformeerd. Als er iets gebeurt moeten ze niet zeggen dat ze niet op

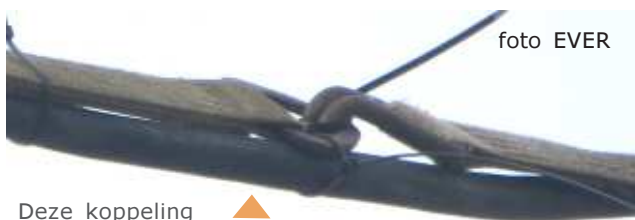
foto EVER

Al lijkt de overspanning met de betonnen sokkel als tegengewicht, imposant, toch is de opstelling kunst- en vliegwerk. Daarbij werd door het plaatsen van de sjoorbanden -als drager van de elektrische kabel-, een conceptiefout begaan. Dat is ook het geval met de verankering van de sjoorband aan de "I" balk. Die sjoorbanden worden hier verkeerd gebruikt en dat is een conceptiefout.

Deze koppeling van de sjoorband is een conceptiefout

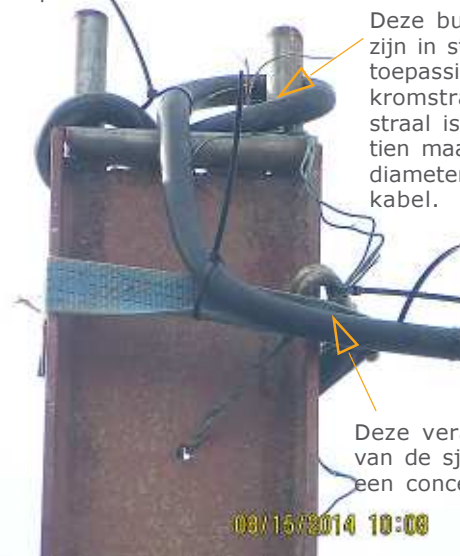
Deze buigingen zijn in strijd met de toepassing van de kromstraal. De straal is normaal tien maal de diameter van de kabel.

Deze verankering van de sjoorband is een conceptiefout

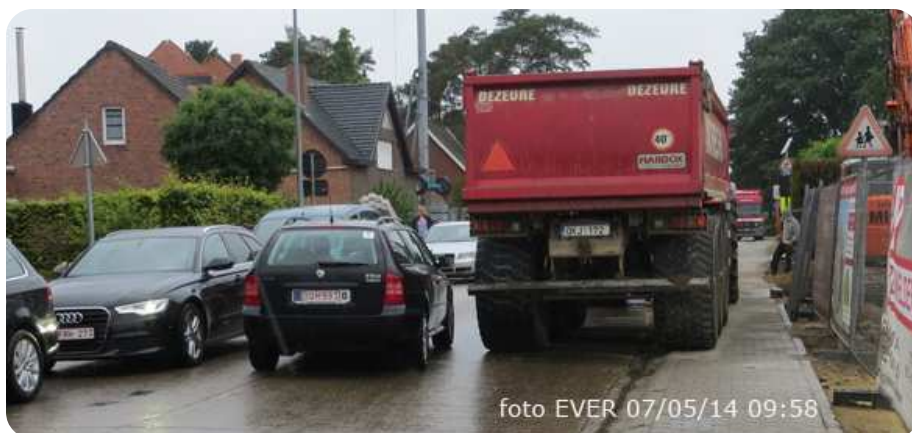
foto EVER 07/05/14 09:58

Als fietser moet je het hier maar bekijken, dit is geen alleenstaand geval en het fietspad wordt steeds meer beschadigd en niet hersteld.
