INTERLEUVEN
ONDERNEMEND EN ONDERSTEUNEND

Verslag jaarlijkse rondgang PBW 2014

Gemeente Tremelo

Katty Vanreymenant
17 juni 2014

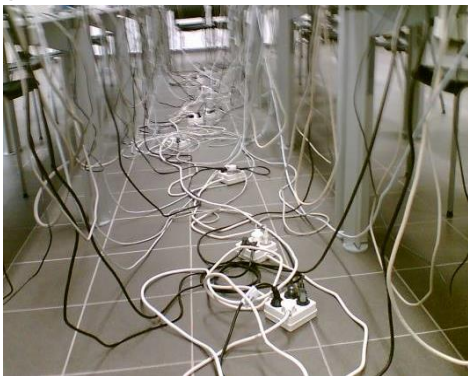
Omschrijving Gevaar / Risico	Voorstel	Beslissing bestuur	Wie	Datum	Evaluatie
<p>Refter / keukentje Er vinden computerlessen plaats in de refter en zo is er geen refter. 2006 Er wordt gebruik gemaakt van te veel aftakdozen. Overbelasting. Hierdoor slaat soms de elektriciteit af. 2007</p>

<p>2 frigo's staan volledig leeg te draaien. 2014</p>	<p>Refter voorzien. Te verhelpen!</p> <p>Te bekijken.</p>				
<p>Brandblusser Er staat een brandblusser op de grond. 2013</p>	<p>Brandblusser omhoog hangen en signaleren.</p>				
<p>Nooduitgang De nooduitgang is te openen d.m.v. een elektrische knop. Werkt deze knop bij een elektrische storing en kunnen eventuele gebruikers bij een onheil deze knop vinden? 2013</p>

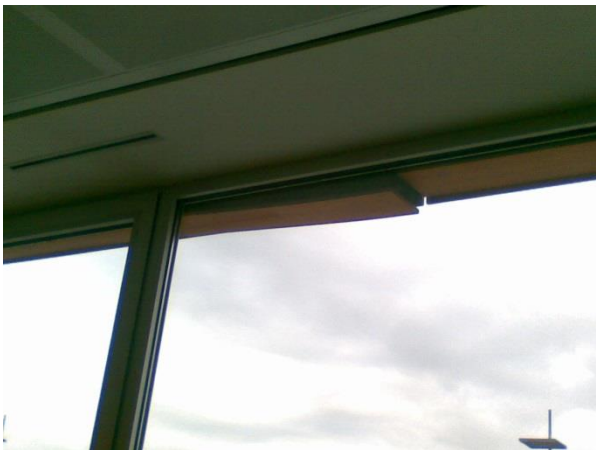
Omschrijving Gevaar / Risico	Voorstel	Beslissing bestuur	Wie	Datum	Evaluatie
<p>Luchtverversing De vraag wordt gesteld wie er allemaal de luchtaanzuiging kan afzetten. 2005</p>	Na te kijken. Opleiding te voorzien.				
<p>Secretariaat Een houten balk buiten, boven het raam, hangt los. 2012</p>

Houten balk vast te bevestigen.				
<p>Bureel communicatieambtenaar Voor de CO₂-brandblusser in de kast staat een trapladder. 2014</p>	CO ₂ -brandblusser vrijhouden.				
<p>Gang Er zijn al enkele ongevalletjes gebeurd op de pas geboende parketvloer. 2014</p>	Parket behandelen met een beschermfilm met antislip-effect.

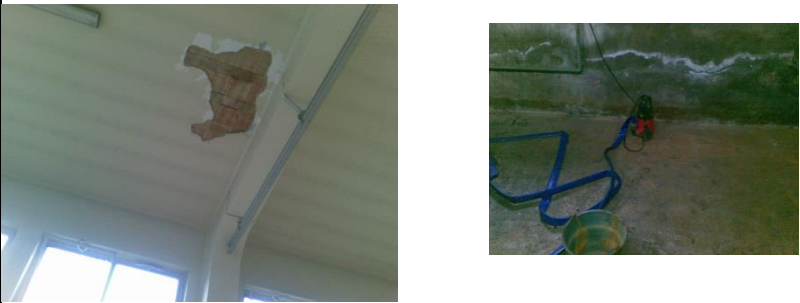
Omschrijving Gevaar / Risico	Voorstel	Beslissing bestuur	Wie	Datum	Evaluatie
Gebouw Het gebouw is in slechte staat (lek in dak, dakgoot stuk, plafond brokkelt, vloer gezakt, water kelder, hoge verwarmingskosten, ...). 2013

Renovatie of nieuwbouw dringt zich op.				
EHBO EHBO-koffer is aanwezig. De EHBO-koffer is onvolledig. 2013	EHBO-materiaal aanvullen.				
Orde en netheid De lokalen en toiletten zijn goed onderhouden. Er is geen zeep in de dispenser aan de lavabo. 2011	Zeep aanvullen.				
Signalisatie en aanduidingen De veiligheidspictogrammen zijn in orde. 2011

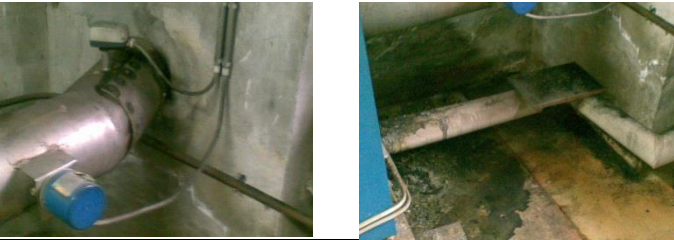
Omschrijving Gevaar / Risico	Voorstel	Beslissing bestuur	Wie	Datum	Evaluatie
<p>Doorgangen en evacuatiewegen Veiligheidsverlichting is nog te voorzien. Kans op gebrekkige evacuatie! 2008</p>	<p>Veiligheidsverlichting voorzien.</p>				
<p>Stookplaats In de kelder bevindt zich de stookplaats (onder scène). De gaten zijn dichtgemaakt en de stookplaats is leeggemaakt. 2011 Er hing een sleutelkastje maar zonder sleutel. 2009 Een klokthermostaat met afstandsvoeler is geplaatst. 2011 Rond de schouw en in de buurt van de mazoutstookinstallatie is veel roet. Het laatste reinigingsattest dateert van 19.12.2008. 2012</p>

<p>Stookplaats steeds bereikbaar houden. Sleutel terug te plaatsen. Mazoutstookinstallatie reinigen. Dit dient jaarlijks te gebeuren.</p>				
<p>Elektrische installatie De ééndraadsschema's ontbreken in de elektrische kastborden. 2000 De keuring is uitgevoerd op 1.02.2011. De inbreuken zijn zo snel mogelijk op te lossen. 2011</p>	<p>Te voorzien. Inbreuken oplossen.</p>

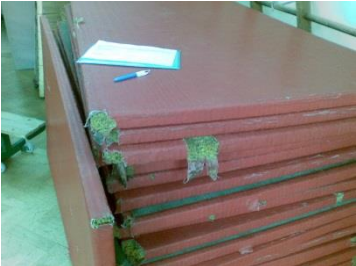
Omschrijving Gevaar / Risico	Voorstel	Beslissing bestuur	Wie	Datum	Evaluatie
<p>Sporttoestellen Turnmateriaal is onderworpen aan een periodieke controle. 2007 Een aantal mankementen aan sporttoestellen werden vastgesteld. Kapotte matten, losgekomen ijzerwerk aan klimrek, splinters Zweedse banken. 2012</p> <div style="display: flex; justify-content: space-around;">

</div>	<p>Controle invoeren.</p> <p>Opstellen controleregister van de sportinfrastructuren en sporttoestellen, dit kan gebeuren in samenspraak met de GD-PBW.</p>

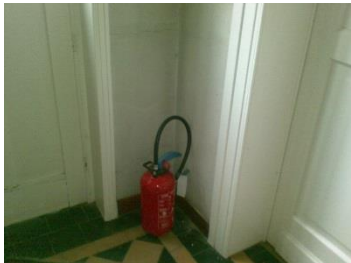
Omschrijving Gevaar / Risico	Voorstel	Beslissing bestuur	Wie	Datum	Evaluatie
Versiering Er is Isomo-versiering aanwezig. 2011	Te verwijderen.				
Gang kant muziekschool De brandblusser staat op de grond. 2013

Brandblusser omhoog hangen en signaleren.				
Veiligheidsverlichting Er wordt getwijfeld over de werking van de veiligheidsverlichting in de gang aan de muziekschool. 2013	Veiligheidsverlichting nakijken en mee opnemen in het jaarlijks nazicht.

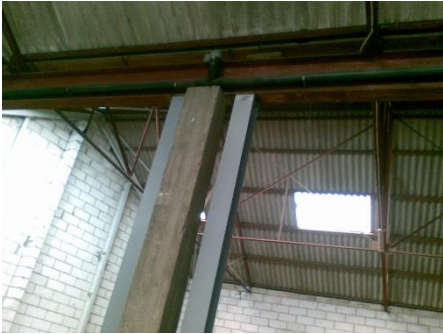
Omschrijving Gevaar / Risico	Voorstel	Beslissing bestuur	Wie	Datum	Evaluatie
<p>Achterste loods Een betonnen kolom is onderaan gekraakt en bovenaan verschoven. 2013 Verstevinging is aangebracht.</p>

<p>Aan de poort hangt een pictogram van een brandblusser, maar de brandblusser is verdwenen. 2014</p>	<p>Toestand oplossen.</p> <p>Dak herstellen.</p> <p>Brandblusser terug hangen.</p>

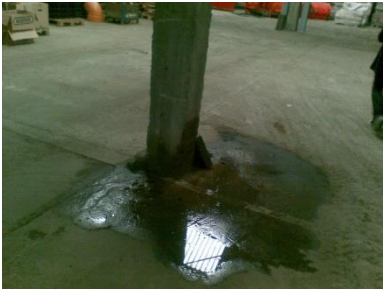
<p>Op deze plaats is er nu een lek. 2014</p>

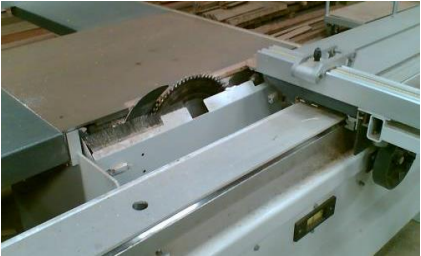
Omschrijving Gevaar / Risico	Voorstel	Beslissing bestuur	Wie	Datum	Evaluatie
<p>Schrijnwerkerij De afschermkap van de zaagmachine ontbreekt. 2008</p>

<p>Afschermkap plaatsen.</p> <p>Explosieveiligheidsdocument en zoneringsverslag laten opstellen door EDTC. Verbodsteken aanbrengen. Elektriciteit afsluiten. Dak herstellen.</p>

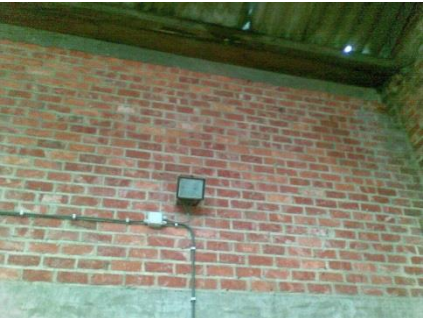
<p>Er is geen zoneringsverslag en explosieveiligheidsdocument aanwezig (ATEX-wetgeving). 2008 Voorlopig worden deze machines niet gebruikt. 2011 Er is een lek aan het dak. Het water lekt op de spot. 2014</p>

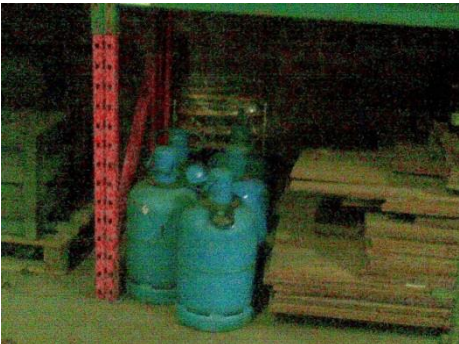
Omschrijving Gevaar / Risico	Voorstel	Beslissing bestuur	Wie	Datum	Evaluatie
<p>Gasflessen Op verschillende plaatsen treffen wij gasflessen aan in de loods. 2011</p>

<p>Aantal gasflessen beperken. De gasflessen buiten, beschermd tegen zonlicht, stockeren.</p>

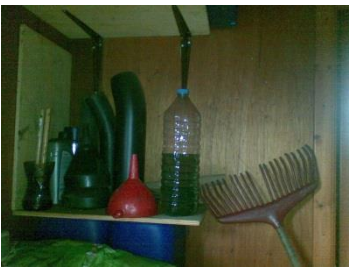
Omschrijving Gevaar / Risico	Voorstel	Beslissing bestuur	Wie	Datum	Evaluatie
<p>Producten Producten moeten steeds in hun originele verpakking bewaard worden en mogen zeker niet in verpakkingen (waterfles) van voedingsproducten bewaard worden. 2012</p>

<p>Men maakt hier gebruik van sproeistoffen en andere producten. De MSDS-fiches van de producten dienen hier aanwezig zijn. 2012 De sproeistoffen en onkruidverdelgers worden bewaard in het lokaal waar de grafdelver eet. 2013</p>	<p>Te verwijderen. Personeel sensibiliseren.</p> <p>MSDS-fiche voorzien.</p> <p>Producten dienen bewaard te worden in een ander lokaal, bij voorkeur in een gesloten kast.</p>				
<p>PBM's PBM's zijn ter beschikking van het personeel. 2012</p>	<p>Personeel sensibiliseren om deze te dragen.</p>
