TREMEL0 07 Oktober 2014

## Tremelo : Opa op bezoek veroorzaakt ongeval

Bestuurder nam oprit zonder voorrang te geven aan tegenligger.

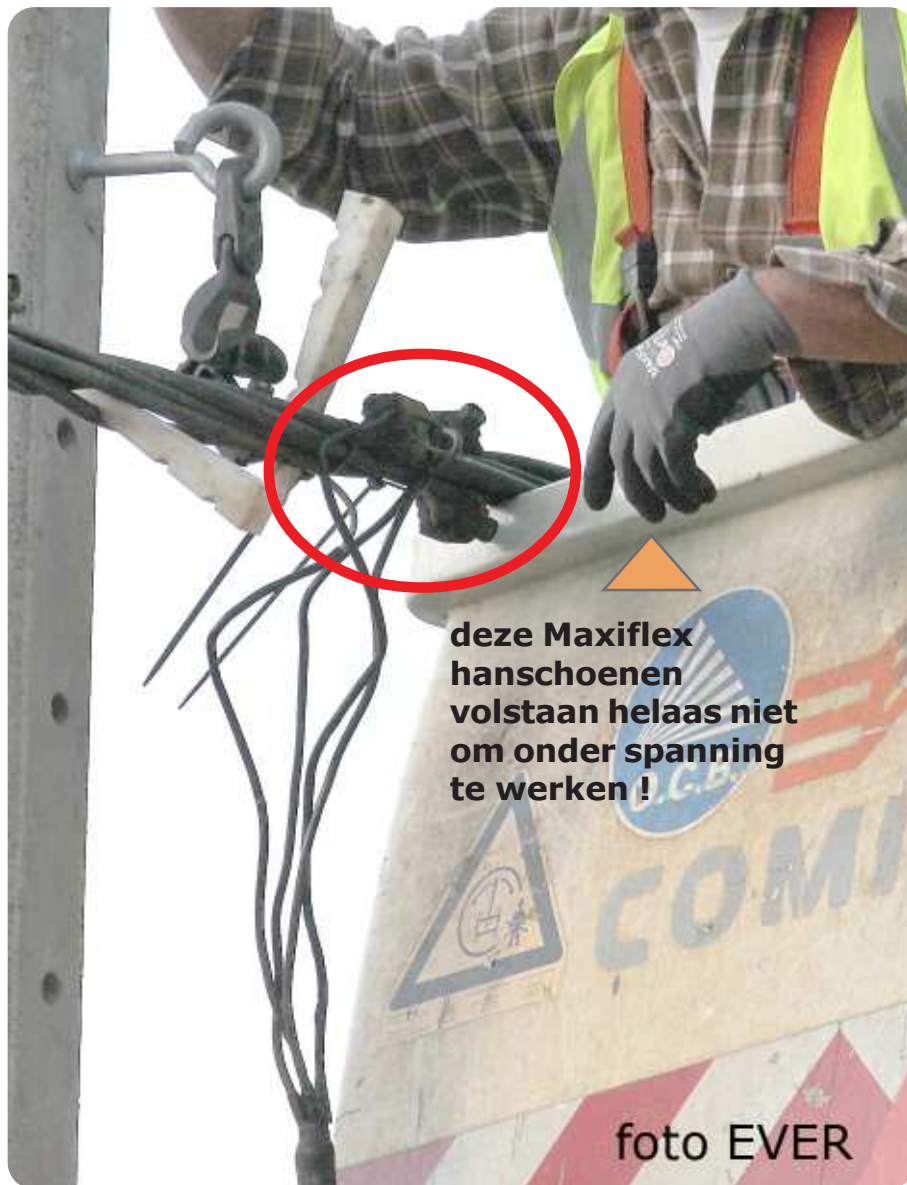
Het komt ons over, dat dit artikel niet werd toegepast en er risico's werden genomen. We gaan hier geen ontleding maken van de zonden die tegen dat artikel 266 gemaakt werden. De kledij, de handschoenen, geen gelaatscherm zijn slechts drie opmerkingen, de rest laten we aan anderen over.

het net, werd de bundel met behulp van de gondel van de hoogwerker omhoog getrokken. Er werd niets ondernomen om de trekkracht op de connectoren - art.209 AREI - weg te nemen - rode cirkel -. We nemen aan, dat het hier over een driefasige aftakking - naar de dokter - gaat, drie fasen 380 Volt en een nulleider. Maes had bij het optrekken de treklast op de connectoren met een hulpmiddel moeten wegnemen.

deze Maxiflex handschoenen volstaan helaas niet om onder spanning te werken !

De arbeiders van Maes werken hier onder spanning en dan moet artikel 266 van het AREI gerespecteerd worden.
