## Tremelo : Handel drijven in gevaarlijke omstandigheden ...

### Wanbeleid sluit ogen voor handelszaken

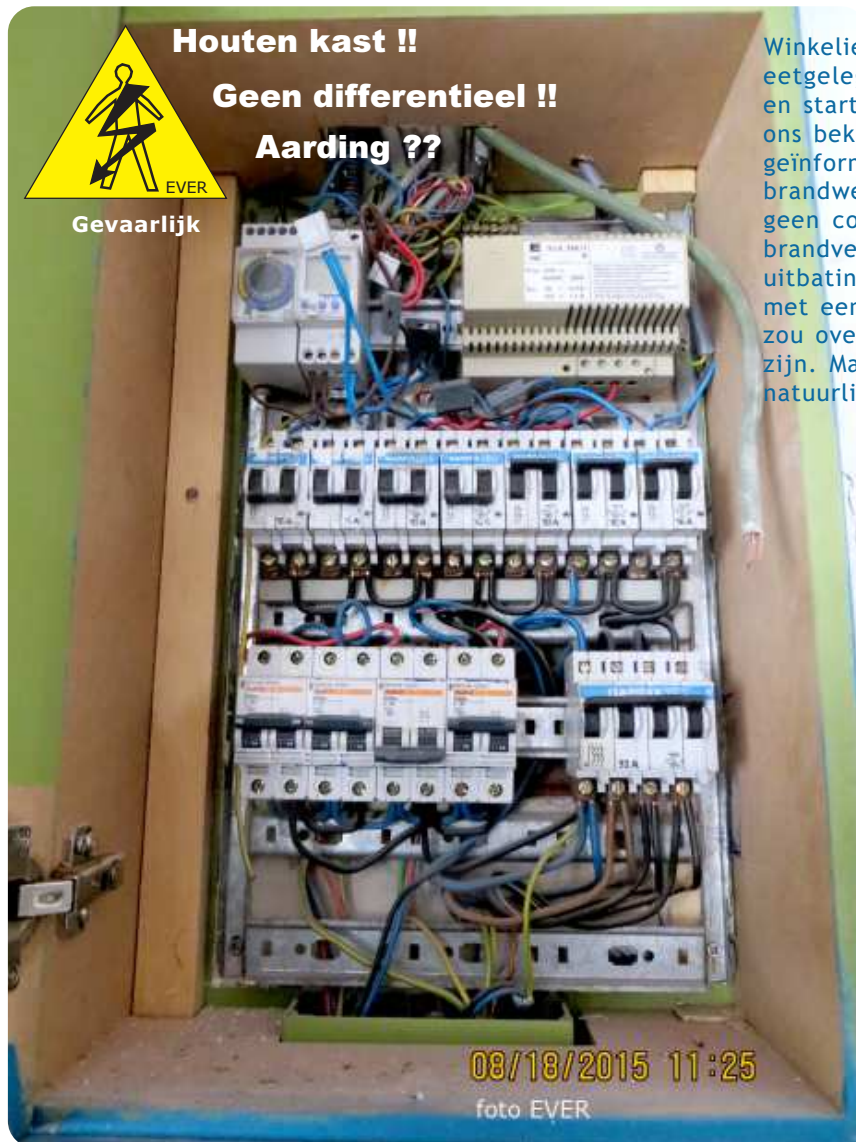
**Houten kast !!****Geen differentieel !!****Aarding ??**

De uitbaters van de bloemenzaak zouden wanneer ze verhuisden, wel wat meer durven zeggen, maar ook zij slikten hun beloften in. Hoe de elektrische installatie -laagspanningsbord- van hun bloemenzaak er uit ziet, wordt op de foto hiernaast getoond. Nu zit de volgende huurder met de risico's

Het elektrische bord van het pand op de hoek van de Grote Bollostraat en de Baalsebaan waar S-Factory gevestigd was, puilt uit van de fouten. De installatie zou feitelijk niet in dienst mogen worden

van p. 1 geplaatst. Er is in dat bord, nota bene zelfs geen differentieel!

De foto op de voorpagina toont het laagspanningsbord. Er is enkel de houten deur van de dito kast waarin de toestellen -automaten, beltransfo, etc- op metalen rails werden gemonteerd. Een afscherming door middel van een deksel waarbij de onder spanning staande delen niet kunnen aangeraakt worden, is er niet. Deze inbreuk -art. 34 AREI- kan ernstige gevolgen hebben voor degenen die niet bevoegd zijn en toch in de kast

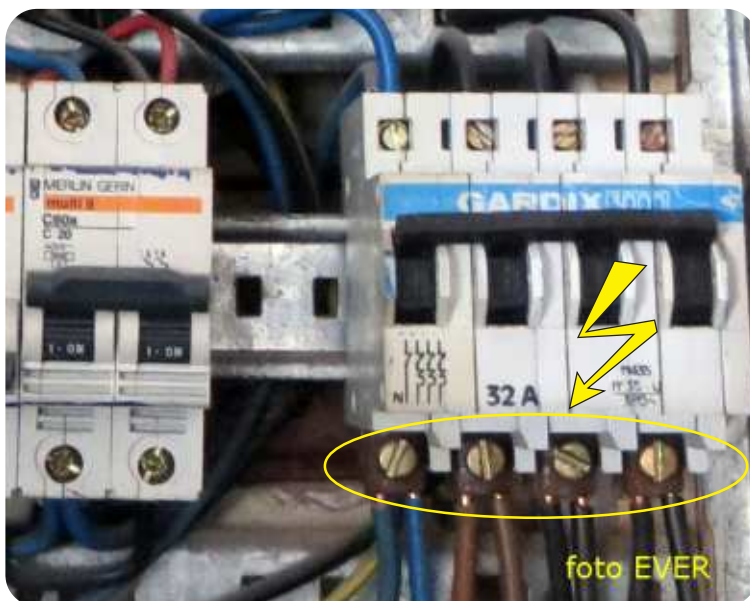
Rechts : Hoofdschakelaar is een automaat van 32A 3kA

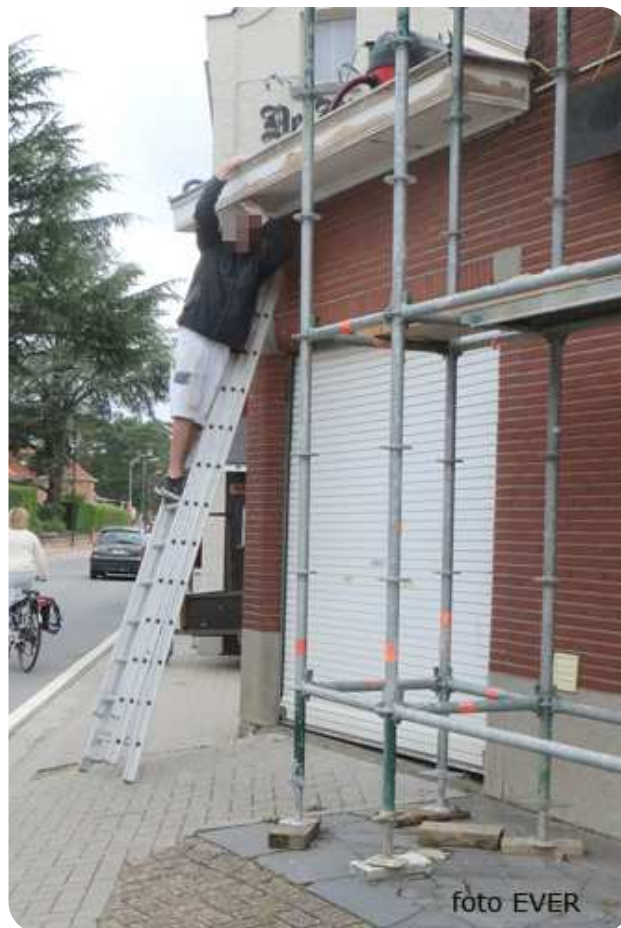
Zoals te zien is op de foto, laat Tremdecor door het gebruik van een ladder ook een steek vallen. In het KB van 31 augustus 2005 lezen we o.a. : " .. toegangsladders steken voldoende boven het toegangsniveau uit, tenzij andere voorzieningen werden getroffen om een veilig houvast te waarborgen.. ". De positie van de ladder en het gebruik ervan is ook nog op andere items van dat KB in strijd.

In het KB van 19 december 1997 wordt verwezen naar de NBN C18-100. In die NBN staat onder 4.3 Hefwerktuigen en stalen steigers : " .. de onderzijde van een object is op ten minste 2 plaatsen met een aardelektrode of met een aardingssysteem verbonden .. ". Aangezien de stelling geïsoleerd staat opgesteld, is er ook gevaar bij onweer. Een dergelijke stelling kan bij onweer met een zeer hoge spanning opgeladen worden en zich ontladen op personen en goederen.

### Geïsoleerd opgestelde stelling.
