BNP Paribas Fortis : Na opmerking van Morsum Magnificat werd het een amateuristische oplossing.

De blunder met de daalleidingen.

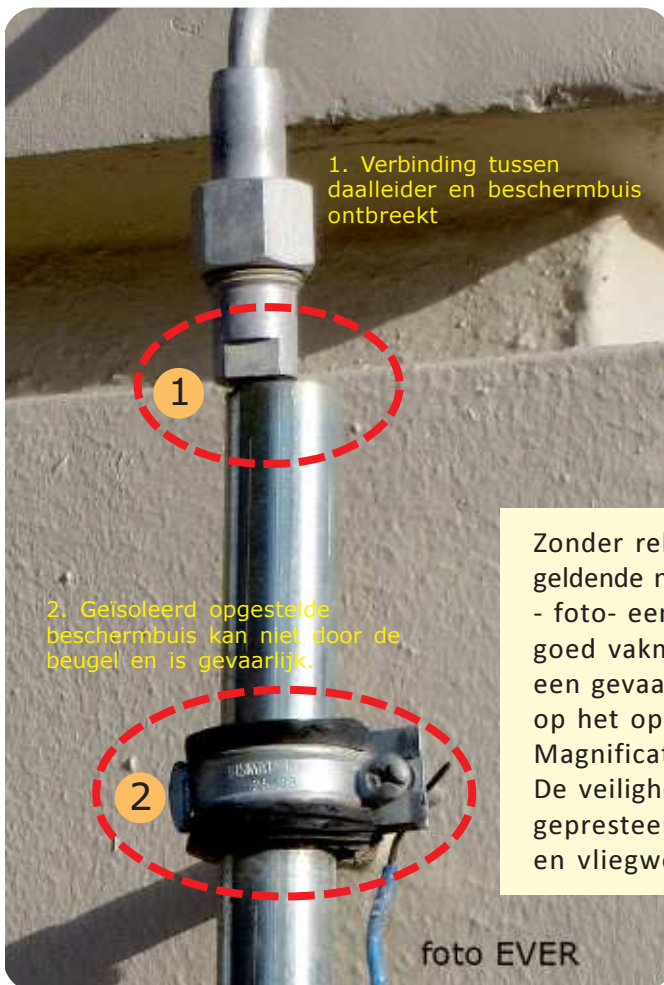
1. Verbinding tussen daalleider en beschermbuis ontbreekt

2. Geïsoleerd opgestelde beschermbuis kan niet door de beugel en is gevaarlijk.

Zonder rekening te houden met de diverse geldende normen die ter zake bestaan, is dit werk - foto- een flagrante schending van de regels van goed vakmanschap. Aangezien deze situatie ook een gevaar betekent voor zij die zich bij onweer op het openbaar domein begeven, heeft Morsum Magnificat haar verantwoordelijkheid genomen. De veiligheid werd wel beter, maar het gepresteerde getuigt weer van onesthetisch kunst- en vliegwerk.

Volgens BNP Paribas Fortis zou deze bestaande situatie door een erkend organisme goedgekeurd zijn!? Toch is deze gevaarlijke situatie na de opmerkingen van Morsum Magnificat hersteld.

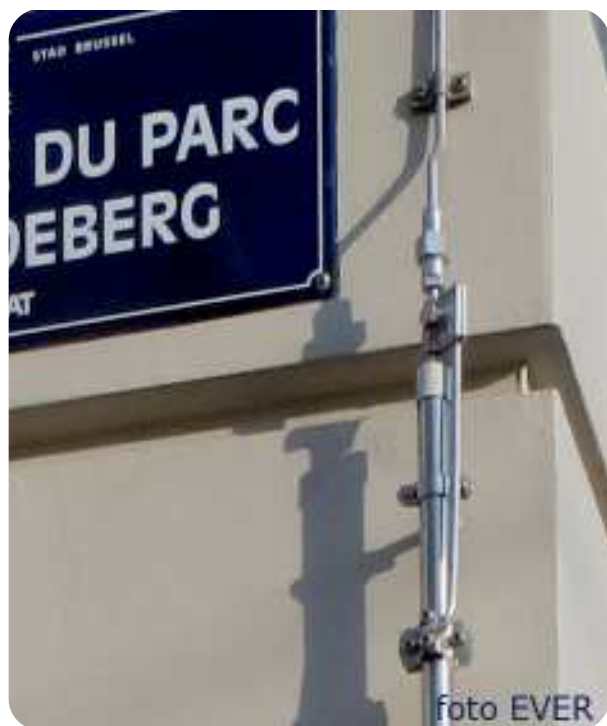
De geïsoleerde klemmen werden vervangen en de beschermhuis werd elektrisch geleidend?- met de daalleiding verbonden.

Met de foto op de frontpagina tonen we de wijze waarop de daalleiding van de bestaande bliksemafleider is gerealiseerd en goedgekeurd door een organisme. De foto hieronder toont de wijzigingen die ze na de "Melding" van Morsum Magnificat hebben moeten doorvoeren. Wie staat hier voor schut? Morsum Magnificat herhaalt nogmaals dat er in België wegens een incompetente overheid -FOD Economie en Algemene Directie Energie- geen enkel organisme erkend is om bliksemafleiders te keuren. Dat komt onder meer omdat bliksemafleiders niet in het AREI zijn opgenomen. Bij de eerder gerealiseerde daalleidingen -foto op p1- stelde Morsum Magnificat twee inbreuken vast die een gevaar betekenen voor personen en goederen.

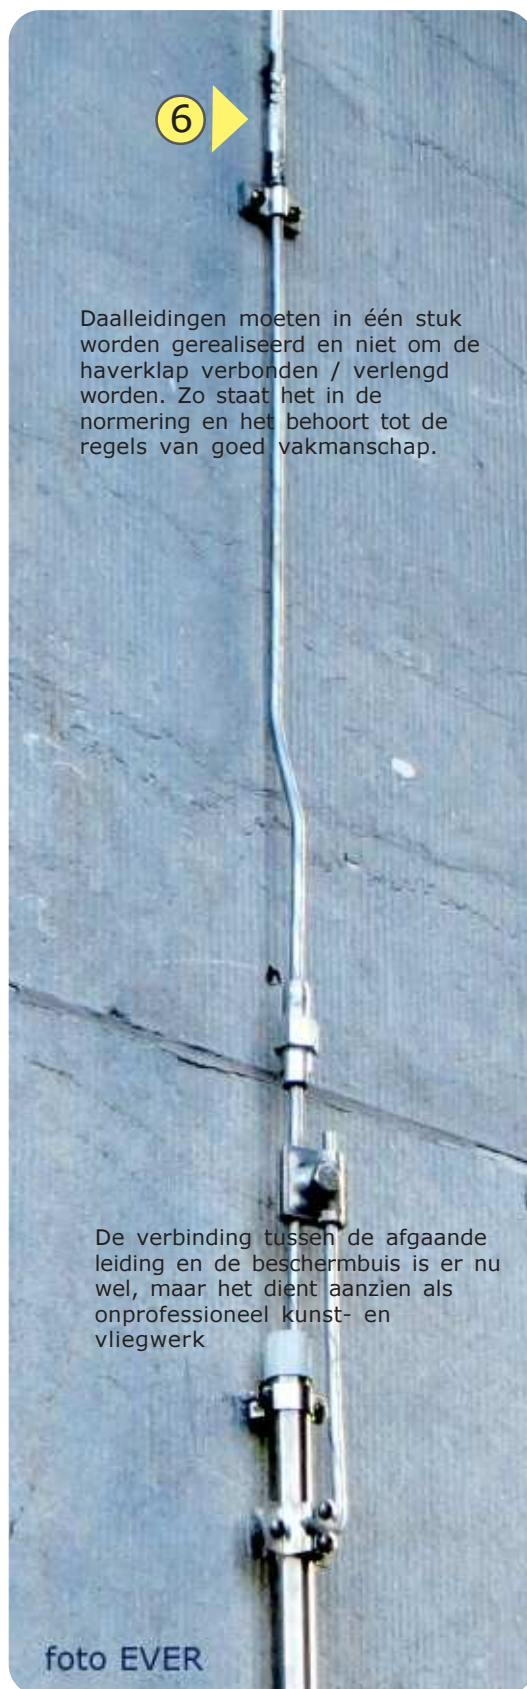
Daalleidingen moeten in één stuk worden gerealiseerd en niet om de haverklap verbonden / verlengd worden. Zo staat het in de normering en het behoort tot de regels van goed vakmanschap.

De verbinding tussen de afgaande leiding en de beschermhuis is er nu wel, maar het dient aanzien als onprofessioneel kunst- en vliegwerk

Door de daalleidingen nog extra hoger af te knippen, diende men nadien een extra holle buis verbinding te maken -al sinds 1985 niet meer toegelaten- en dat is wat men in een daalleiding van een bliksemafleider juist moet vermijden! Maar er werden nog meer blunders begaan die aan het oog onttrokken zijn.
