# Elektrocucie

## Arbeider raakt 11.000 V.

Betekom / Brussel 23 november 2006

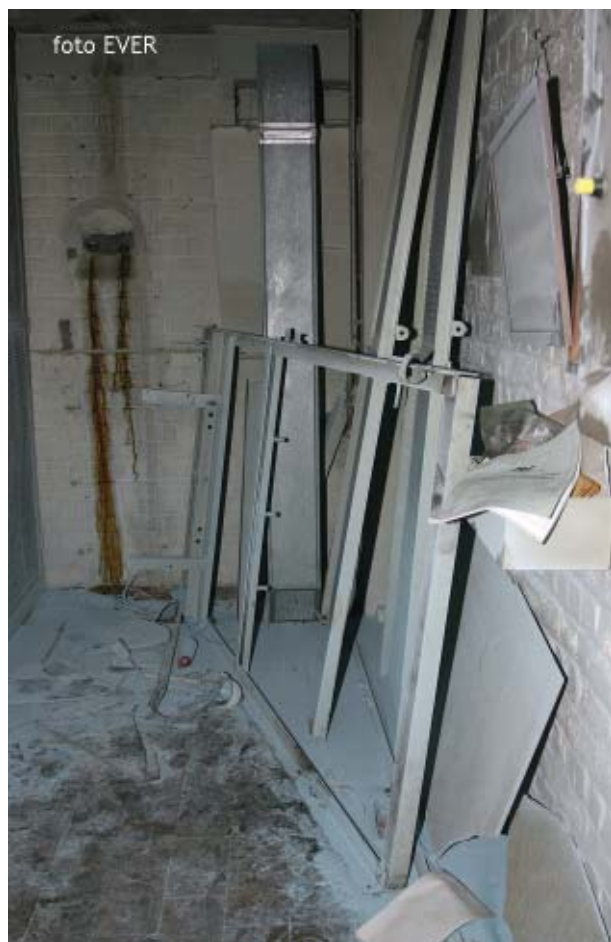
In deze staat liet de firma Electro 80 de werf (Hoogspanningscabine) achter. Het poeder op de grond is van het blusapparaat waarmee het slachtoffer werd geblust.

Bij Electro 80 blijft men beweren dat ze de deur na het uitvoeren van hun werk hebben teruggeplaatst, maar de bewijzen dat dit niet het geval is stapelen zich wel op, ook SIBELGA gaat niet vrijuit.

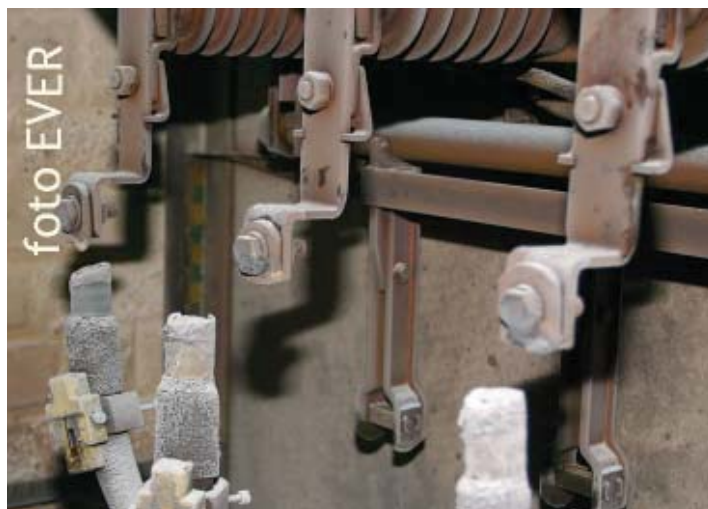
Vertrek van 11 kV waarvan de kabelschoenen volledig weggesmolten zijn, dat geeft de hoge stroom aan die door het lichaam van het slachtoffer moet gevloeid zijn
