## TIELT-WINGE

# Infrax moet na ongeval aftakking zeker ondergronds brengen.

## Klanten moeten wettelijke aftakking eisen.

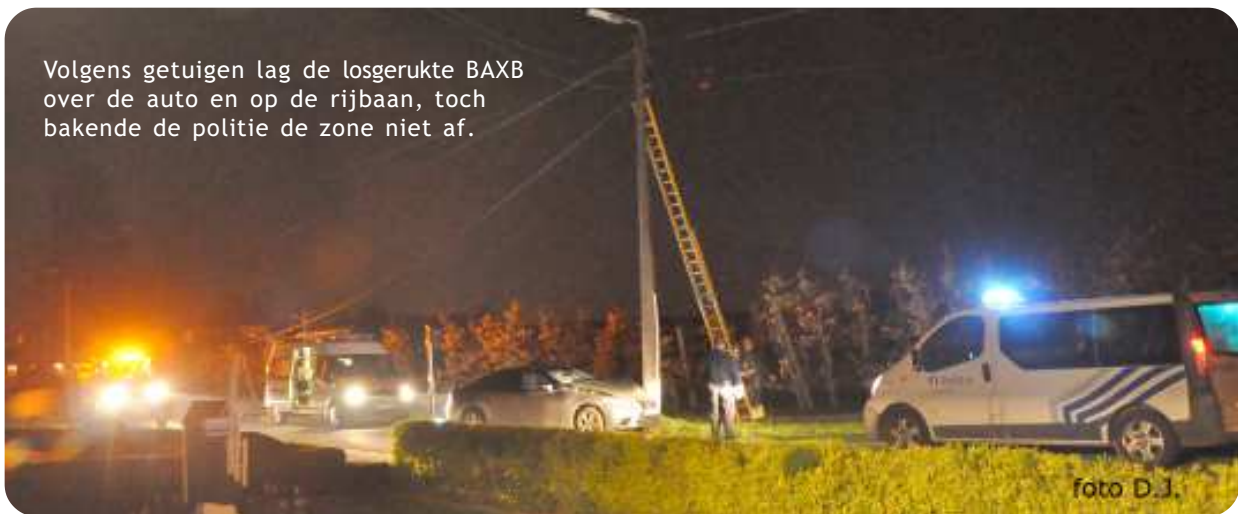
foto D.J.

Volgens getuigen lag de losgerukte BAXB over de auto en op de rijbaan, toch bakende de politie de zone niet af.

De betonpaal kreeg een flinke klap maar Infrax laat de zaak op haar beloop.

Op 3 april reed iets na elf uur 's avonds, een automobilist met zijn Lexus in de Keelstraat tegenover huisnummer 40 te 3391 Meensel-Kiezegem -Tielt Winge-, tegen een betonpaal van het elektrische laagspanningsnet. DNB Infrax kwam met de ladder ter plaatse om de brokken te lijmen -foto-.

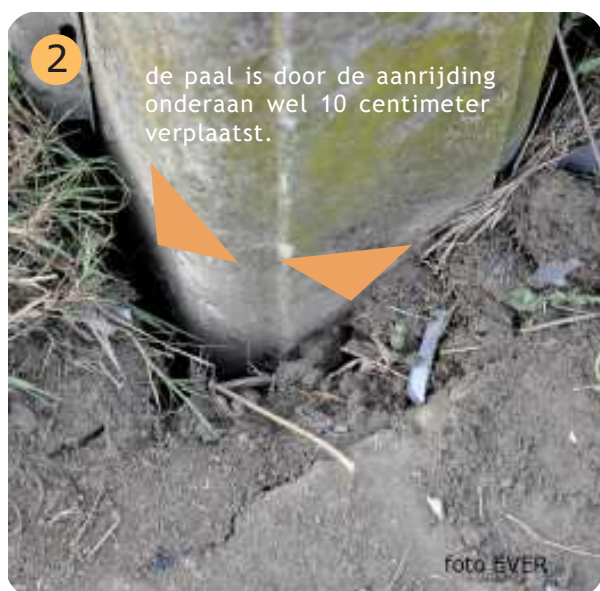
Het moet blijken dat de paal niet meer fatsoenlijk

2 de paal is door de aanrijding onderaan wel 10 centimeter verplaatst.

is ingeplant -foto 2 inzet-, daardoor afwijkt van de verticaliteit waardoor de kabels te laag boven het talud hangen. De kabels die de weg volgen moeten minstens zes meter hoog hangen, overstekende kabels zeven meter, dat is voorzien in art. 164.01 van het AREI.

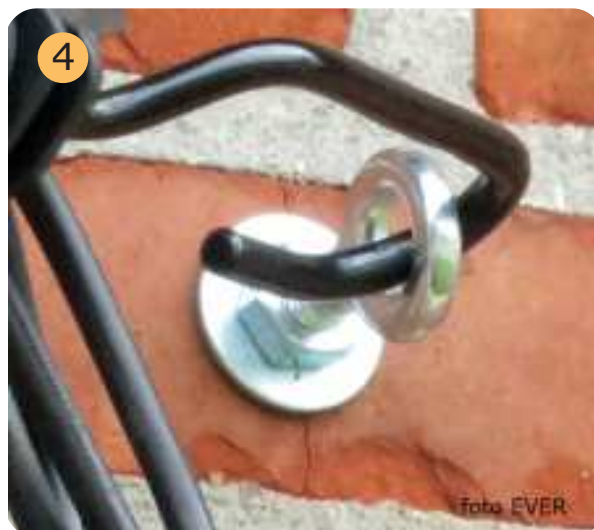
De wijze waarop de overspanning over de straat is verankerd, kan niet door de beugel. Infrax heeft niet het recht om andermans goed te beschadigen. Op onze foto is duidelijk te zien, dat de gevelsteen nu al gescheurd is. Het gebruik van een oogkeilbout is niet voorzien in de methodedocumenten voor dergelijk werk. Ook de

4 Deze wijze van verankeren strookt niet met de methodes. De oogkeilbout is midden in de gevelsteen bevestigd en de steen is nu reeds gescheurd.

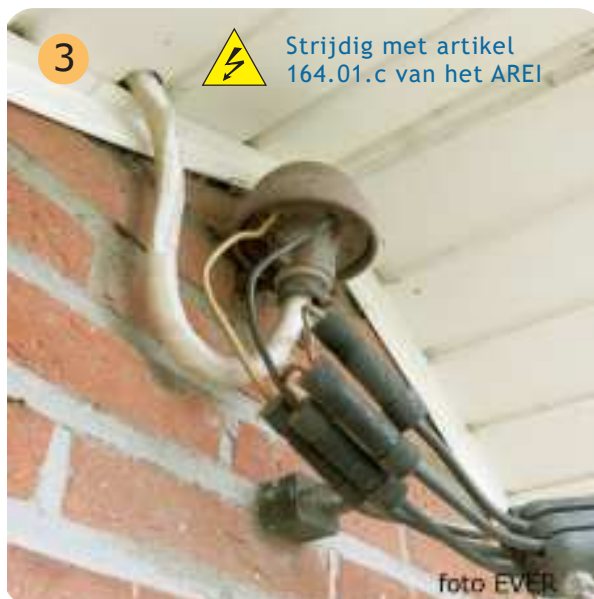
De aftakking aan huisnummer 42 komt veel te dicht bij de kroonlijst - foto 3 inzet-. Artikel 164.01.c van het AREI legt op, dat de aftakking minstens 0,50 meter van de dakgoot moet afblijven. Die bewoners hebben alle redenen om beter werk te eisen, uiteraard op kosten van de eigenaar van het net die hier duidelijk de wet aan haar laars lapt. Ook over de vernieuwde aftakking aan huisnummer 38 moeten vragen worden gesteld.

Strijdig met artikel 164.01.c van het AREI
