AARSCHOT

Openbaar domein : gevaar voor personen en goederen, AREI met voeten treden!

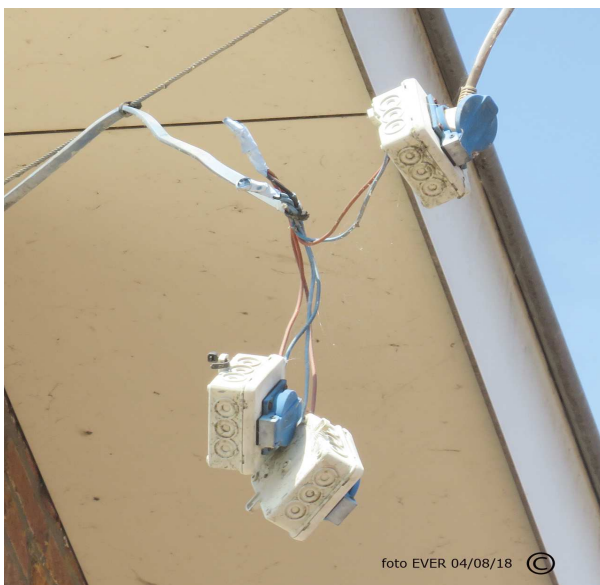
foto EVER 04/08/18 ©

Het luttele elektrische gedeelte bulkt eveneens van de inbreuken. Er is een "prikdraad" gebruikt, er is geen beschermingsgeleider -aarding- en er is soepele kabel gebruikt. Het gaat over stopcontacten met aardpennen, maar er is geen aarding aangesloten! Ook hier worden de regels van het AREI en de veiligheid flagrant met de voeten getreden. Waar is het technische toezicht in Aarschot? Waarom mag Aarschot de regels aan haar laars lappen? We leggen hier andermaal de incompetentie en de onveiligheid in steden en gemeenten bloot. Het "volk" moet met regeltjes en wetten in het gareel lopen, het bestuur, dat het voorbeeld moet geven, mag aan alles haar laars lappen.

De roestvrijstalen draagkabel is niet op een correcte wijze bevestigd, het is zelfs een conceptiefout. De kabel is niet correct -met kabeloog- aan het hoekprofiel bevestigd. De inklemming van de kabel met één U-bout is niet correct uitgevoerd en één U-bout is onvoldoende. De "V" blok moet op het belaste deel van de kabel geplaatst, en de "U" beugel op het los einde. Die opstelling kan nooit een trekproef door-
