TIENEN

Wonen in een ongeschikt huurpand maar volle pot huur moet toch betaald!

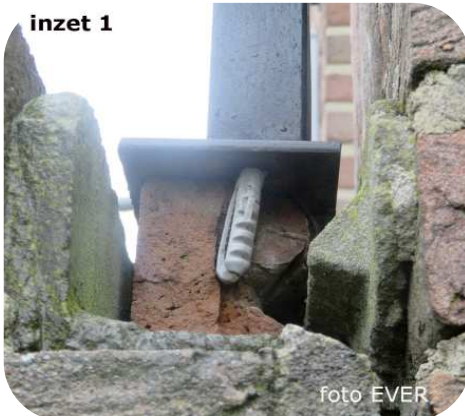
inzet 1

- De toegankelijkheid tot de woning is onveilig, bevestigingen van de borstwering zitten los, zijn onvoldoende verankerd en aangetast -foto inzet 1-. Dat is op 15 december

Eén van de verankeringen van de leuning langs de trap van de toegang, de tweede is in idem staat ! Ook de muur is gescheurd.

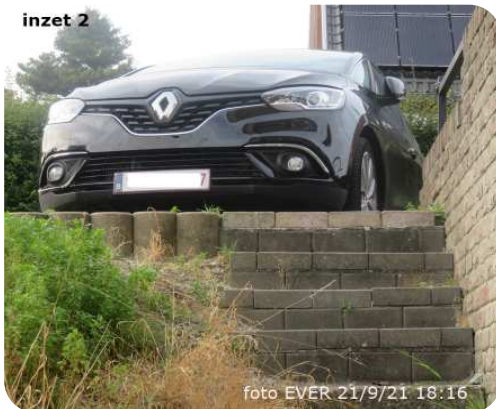
inzet 2

1. De trap bestaande deels uit klinkers en deels uit betonblokken heeft een ongewone bouw, er is ook geen leuning. De toegang wordt met de

regelmaat van een klok bemoeilijkt door klanten van frituur Rond Punt die vlak vóór die trap parkeren en op de koop toe ook nog de fietsers hinderen -foto inzet 2-.

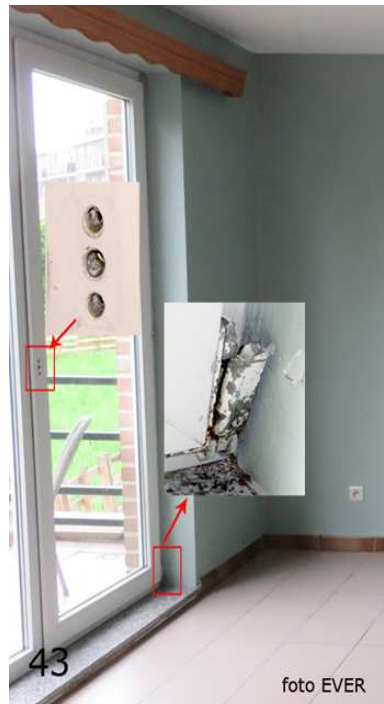
Het scharnier van het kiepraam is defect, de kruk werd gewoon verwijderd en het raam dicht gekit!

van een plastic raam niet ongewoon, dat dient te worden hersteld is ten laste van de verhuurder. Maar deze lost het defect op door de kruk te verwijderen en de deur met siliconen af te dichten waardoor de kipfunctie ongedaan is gemaakt en verluchting op die manier niet meer mogelijk is! Door het supprimeren van die verluchting brengt de verhuurder de gezondheid van de

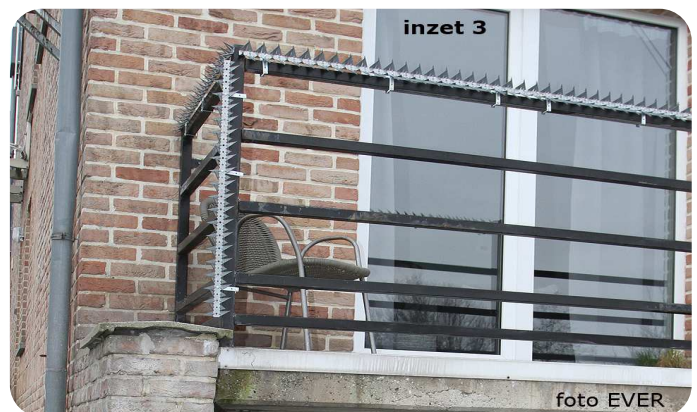
De verhuurder verschafte zich zonder verwittiging of toelating van de huurders via dat balkon met een ladder toegang om het kiepraam -zie boven- met een soepele voeg -siliconen- dicht te kitten! Daarop hebben de huurders een inklimbeveiliging dienen te plaatsen -inzet foto 3-

Wonen Vlaanderen schrijft in haar technisch verslag daarover: " De borstwering bestaat uit horizontale delen. Het is aangewezen de borstwering aan te passen zodat deze minder eenvoudig beklimbaar is, -bvb vulpanelen plaatsen- ".

Het metselwerk is dermate gerealiseerd dat men zelfs zonder ladder vrij gemakkelijk op het terras kan klimmen, huurders dienen zich met een inklimbeveiliging te beveiligen tegen ongewenste bezoekers zoals de verhuurder die zich met een ladder toegang verschafte om de defecte raam dicht te kitten!

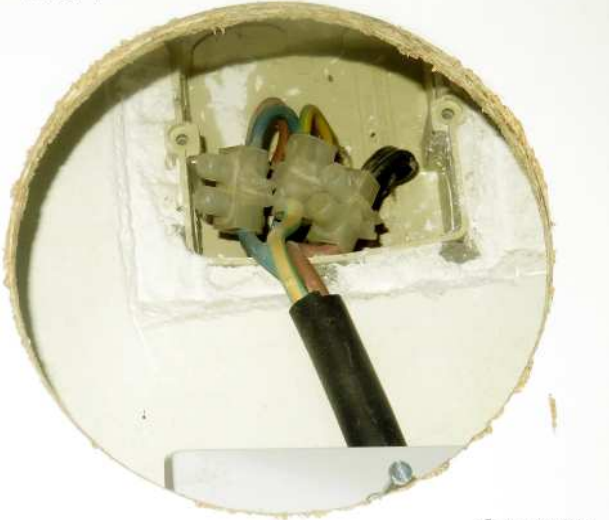
inzet 4

sloten! Er is geen deksel geplaatst en er is belasting op de verbindingen! -foto inzet 4- . Alleen al dit item is goed voor diverse inbreuken op het AREI.

Omdat er geen stopcontact is, werd de soepele aansluitkabel van het kookvuur ontdaan van de stekker! De meeraderige geleiders moeten voorzien worden van hulzen die met speciaal gereedschap op de kabel worden geperst, wat hier niet gebeurde. Vervolgens werden de VOB en de soepele geleiders -zonder hulzen- met lusterklemmen verbonden, weer een inbreuk. Er is ook geen trekontlasting voor de loshangende -zwarte- kabel en het deksel kan vanwege de te krappe ruimte en te kleine opening, niet meer gemonteerd worden, hier zijn er voor dit item minstens vijf zichtbare inbreuken begaan. Het keuringsorganisme ATK heeft zelfs niet alle inbreuken genoteerd!

2. Omdat er geen stopcontact werd voorzien, diende ook de stekker van de kabel van het kookvuur te worden verwijderd! De keukenknoei-ers hebben de soepele kabel met meeraderige geleiders, dan maar, zonder aangepaste hulzen en met lusterklemmen, aan de VOB draden aange-

Wonen Vlaanderen: "open aftakdoos in de keukenkast, aftakking uitgevoerd met lusterklem".

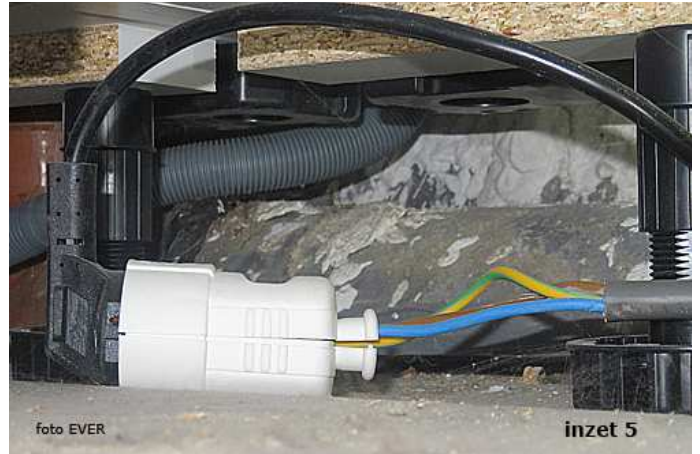
inzet 5

3. Voorgaanden -stopcontacten en kookvuur- zijn het ergste nog niet! De aansluiting van de Whirlpool vaatwasser is nog schrijnender en gevaarlijk voor elektrocutie. Door een technicus van Whirlpool is vastgesteld dat er geen beschermingsgeleider aan de vaatwasser aanwezig is en dat daardoor de statische elektriciteit, hier 114 Volt !!, niet kan afvloeien! De huurders kregen die 114 Volt schokken bij het inladen van de vaat! Pas tijdens de woningcontrole door Wonen Vlaanderen van 15 december 2021 werd ontdekt dat er, om de vaatwasser aan te sluiten, achter een afneembare plint en liggend op de grond, een verlengkabel bestaand uit XVB kabel werd gebruikt waarvan de vrouwelijke - witte- stekker niet correct werd aangesloten, de XVB draden zijn over een lengte van verschillende centimeters onbeschermd en het omhulsel van die XVB moet

Aansluiting vaatwasser waarvan de aarding onderbroken is, plaats van de aftakking ergens achter de keukenkast verscholen.

tot in de stekker worden gebracht waar deze tussen een in de stekker aanwezige klem moet geschroefd worden zodat er geen treklast op de klemmen kan terecht komen. Opnieuw diverse inbreuken op één feit -inzet foto 5-

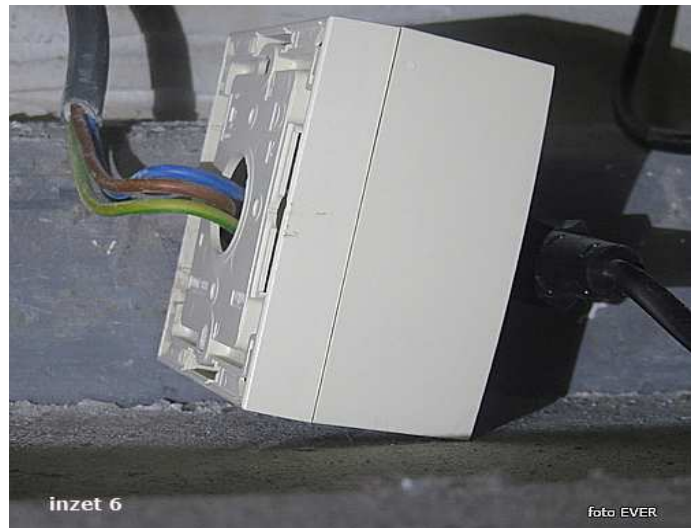
inzet 6

Aansluiting ijskast / diepvries XVB kabels onbeschermd en op die manier doorgevoerd in het stopcontact, opnieuw diverse inbreuken op het AREI, schering en inslag bij de keukenknoei-ers

4. Ook bij de aansluiting van de ijskast / diepvries is het AREI meerdere keren met de voeten getreden en het in conformiteit brengen zal niet van een leien dakje lopen. Ook dat stopcontact ligt op de grond en ook daar is de XVB ettelijke centimeters onbeschermd en vervolgens in het stopcontact gevoerd -inzet foto 6-.

Wonen Vlaanderen : *Loshangende opbouwstopcontact onder de keukenkast. De elektrische geleiders zijn onvoldoende geïsoleerd.*

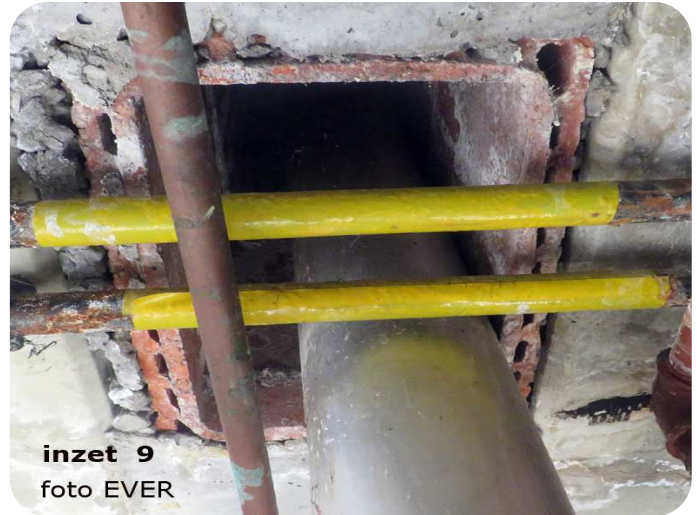
inzet 9
foto EVER

De foto -inzet 9- toont hoe het aansluitkanaal, de metalen buis, zonder verdere afdichting in het schouwkanaal is gebracht, dat kan co-vergiftiging veroorzaken. Het is duidelijk dat deze installatie niet voldoet aan het BVR van 08 december 2006 en wellicht al jaren, zoals dat BVR voorschrijft, niet meer onderhouden werd! -art.11 en 12 van het BVR.

De metalen buis mondt minder dan een halve meter uit in de koker waarin nog andere aansluitkanalen van andere bovenliggende appartementen uitmonden.

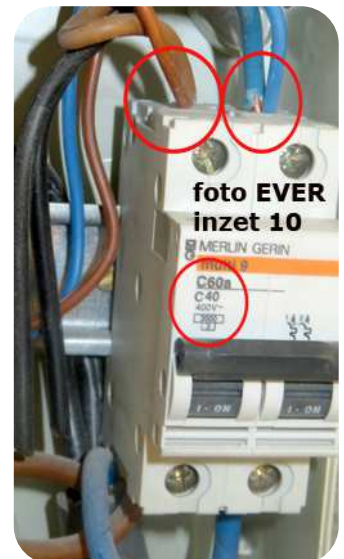
foto EVER
inzet 10

ben nog niet kunnen achterhalen welke bricoleur die vier half-waterdichte opbouwstopcontacten in dat technisch lokaal heeft geplaatst, maar het is wel duidelijk dat de stopcontacten die met XVB kabel van 3x2,5 mm werden bekaabeld, met een automaat van 40A -foto inzet 10- werden beveiligd! Nóg erger is dat die stopcontacten voor toestellen die met waterbehandeling te maken hebben, op de koop toe nog niet tegen onrechtstreekse aanraking zijn beveiligd omdat die stopcontacten niet door een differentieel zijn

beveiligd! Er is daardoor elektrocutie- en brandgevaar en dat in een lokaal waar ook de gasmeters zijn geplaatst!

ELEKTRICITEIT: 51: indicatie van een risico op elektrocutie/brand (cat 3) - In het technische lokaal (gemeenschappelijk lokaal) is een aftakking van de elektrische installatie naar bijgeplaatste stopcontacten, meer op p5

met bekabeling met onvoldoende sectie. (geleiders 2,5mm², automaat 40A) De aftakking is uitgevoerd vóór de verliesstroomschakelaars. Er bestaat een risico op overbelasting van het elektrisch circuit, met mogelijk kortsluiting en/of brand tot gevolg. De aftakking moet uitgevoerd worden met een aangepaste bekabeling of worden verwijderd.

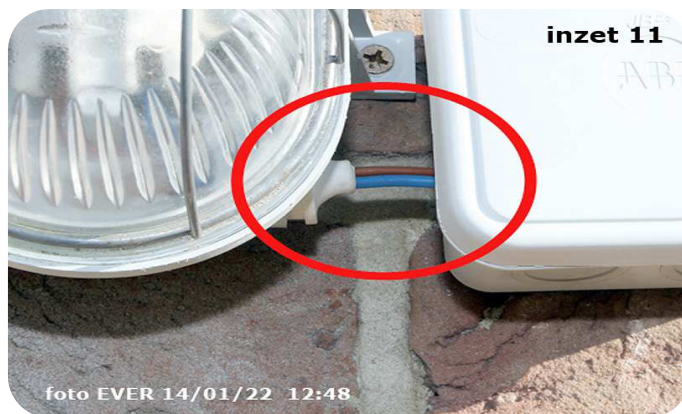
Werk van GC Technics, opnieuw dezelfde fout als deze van de verhuurder! Inbreuk op artikel 5.2.1.5. Boek 1 AREI "leidingen niet passend beschermd op plaatsen waar ze zijn blootgesteld aan mechanische beschadigingen! Een ezels voet stoot zijn kop maar een keer

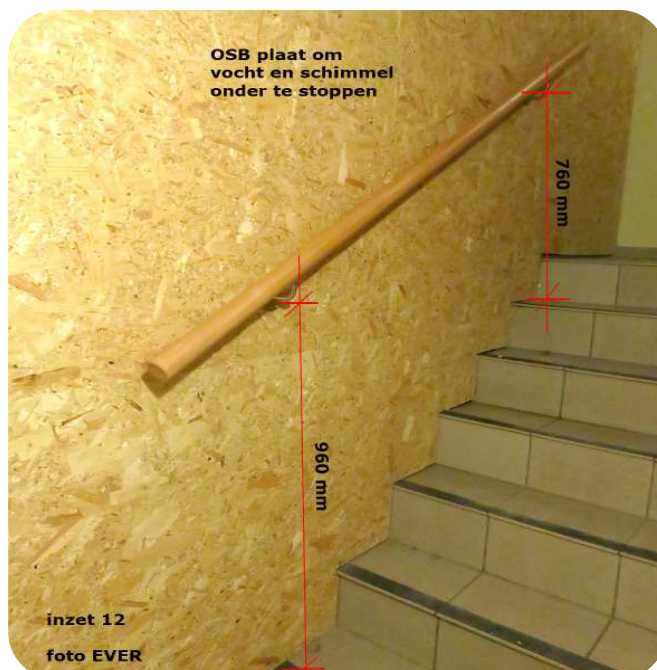
Verskil van 20cm

Het uitvoeren van een eenvoudige elektrische klus blijkt niet voor GC Technics te zijn weggelegd, maar ook het eenvoudig plaatsen van een leuning lijkt niet te lukken.
