## De malafide praktijken in de wereld van de bliksemafleiders.

Rapport omtrent een niet conforme installatie bij een klant met psychiatrische problemen.

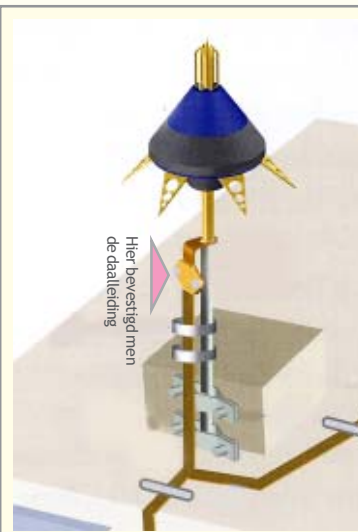
1. De daalleiding is niet aan de opvanger bevestigd, maar is op de plaats gebleven waar hij 48 jaar eerder werd vastgemaakt, zijnde onderaan de buis.

2. Heeft men de speciale klem die moet dienen om de daalleiding tussen te klemmen, gebruikt om het toestel op de oude ronde (diameter 30mm)

De schematische voorstelling van fabrikant Indelec is duidelijk, de afgaande leiding ver trekt vanaf het opvangelement.

messing staaf van de Helita te bevestigen.
