MELLE

## Digitale meters: Fluvius staat er bij en kijkt zonder weerstand naar onveilige situaties !

# De formele bewijzen van het gevaarlijk en niet conform kunst- en vliegwerk dat onder toezicht van Fluvius werd uitgevoerd

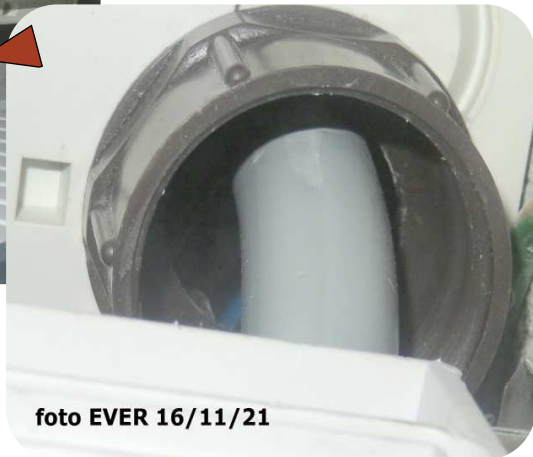
foto EVER 16/11/21

Deze kabeldoorvoer is niet geplaatst zoals dat in het AREI Boek 1 artikel 5.2.6.1. is voorzien. De rubber ring in de wartel -die ontbreekt!- moet aangedrukt zijn op de mantel. De wartel is ook niet compleet, dat kan ook niet omdat er onvoldoende ruimte is.
