EVS21061483

## STAAT VAN BEVINDING.

Ligging: Oplintersesteenweg, 217A/003

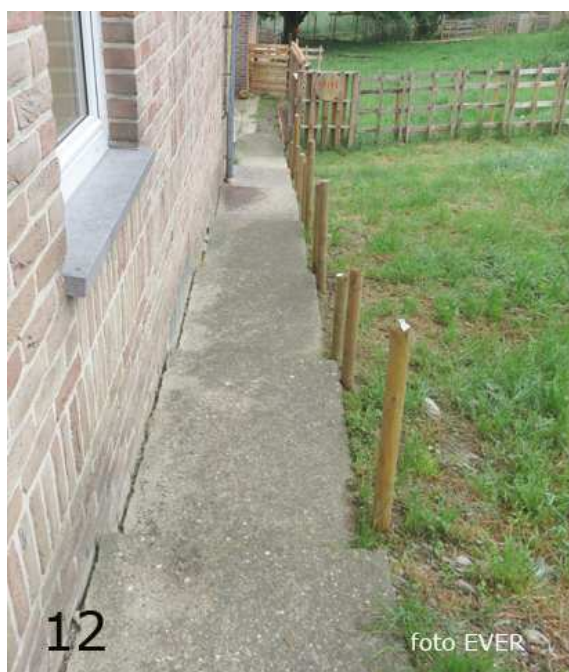
2.15. Na het afsluiten van het huurcontract werden voor het verhuizen hinderende houten paaltjes geplaatst -inzet foto 12-

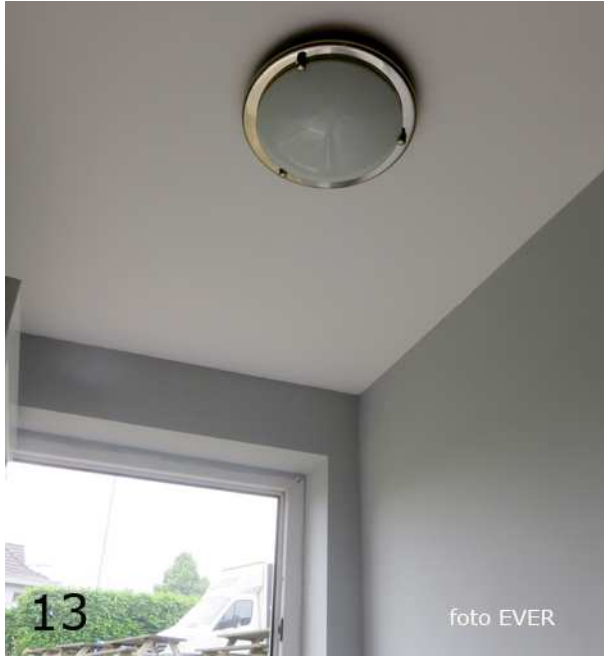
2.16. Er is een verlichting aan het plafond van de inkom aanwezig -inzet foto 13-

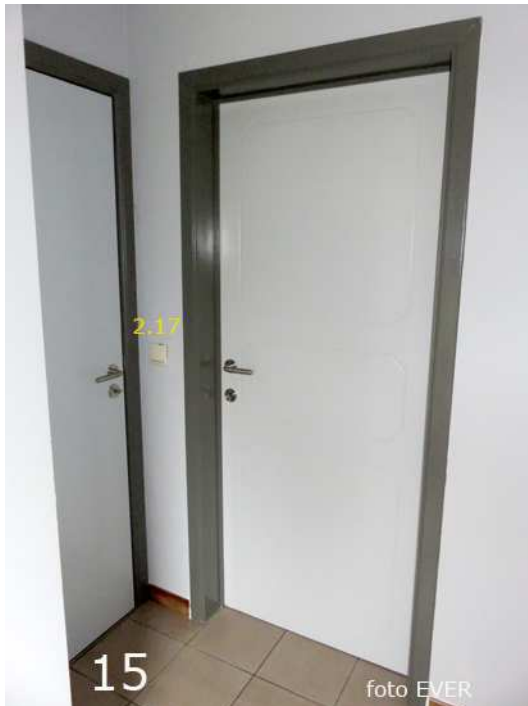
2.17. De afdekplaten van de verlichting schakelaars -hal- werden vóór het schilderen niet verwijderd, de oude verf is nog zichtbaar -foto inzet 14-.

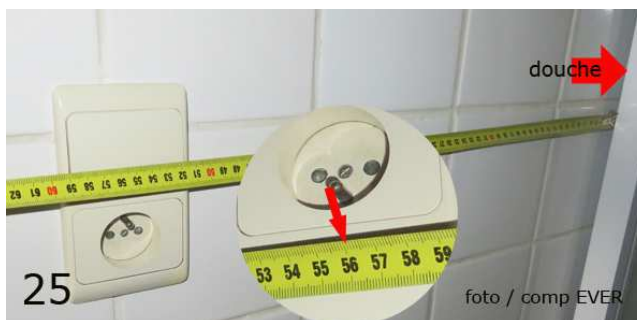
3.10. Ondanks meerdere waarschuwingen aan de verhuurder dat er zich binnen volume 2 van de douche geen stopcontact voor het aansluiten van een klasse I toestel - wasmachine- mag bevinden, negeert de verhuurder die goede raad -foto inzet 24-

3.11. Er bevindt zich niet één maar twee stopcontacten binnen de 60 cm van het volume 2 van de douche -foto inzet 25-.

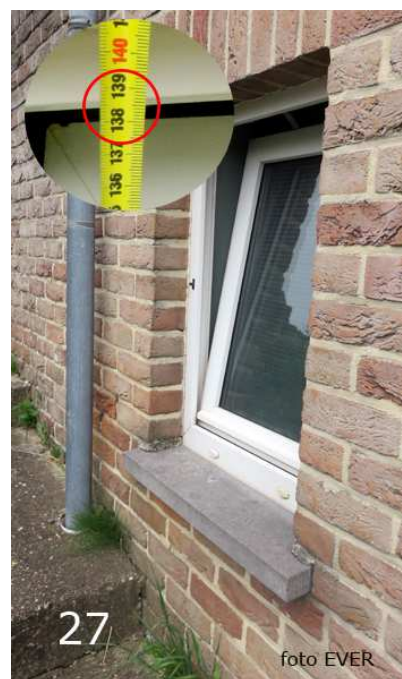
3.13. Bezwarend element is dat het raam dat uitgeeft in de douche zich slechts op 57 cm hoogte van

de trap naar de toegang van het appartement bevindt, dieven kunnen zich makkelijk via dat raampje toegang verschaffen -foto inzet 27-. De opening waardoor naar binnen tot in de douche kan gegluurd bevindt zich op slechts 138 cm hoogte.

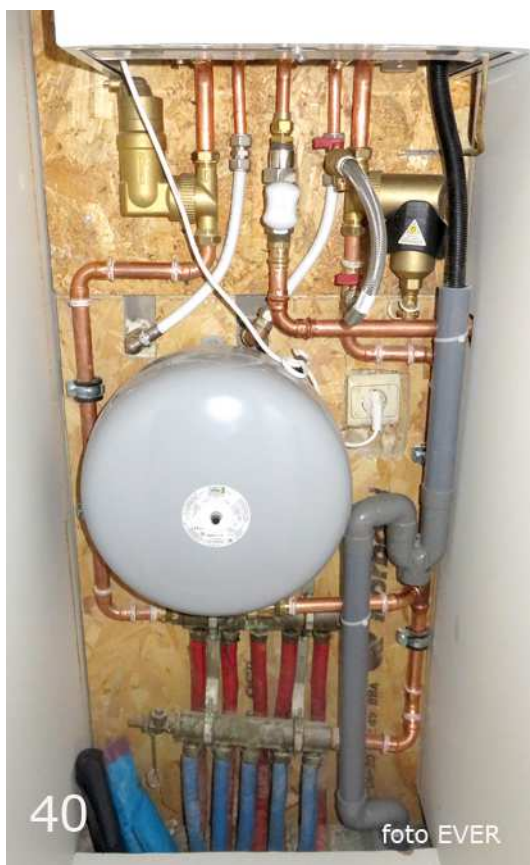
5.9. Er werd een nieuwe Valliant thermomodule eco TEC plus geplaatst -inzet foto 40-.

5.10. Er is geen verbrandingsattest afgeleverd echter, artikel 7 van het Besluit van de Vlaamse Regering van 8 december 2006 -BS 27 april 2007-, legt die verplichting wel op. Partij  is hier in gebreke.
