## STAAT VAN BEVINDING – VERSIE 2

Ligging: Oplintersesteenweg, 217A/003

Huurders : **Erik Verbeeck – Van der Sande**, Oplintersesteenweg 217A/003, 3300 Tienen, verder genoemd **partij Verbeeck**.

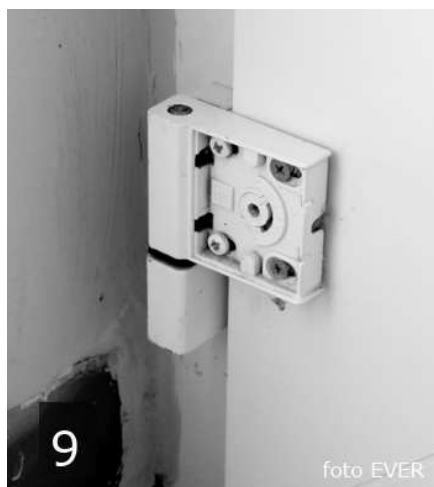
2.3.7 Aan de binnenkant ontbreekt aan het onderste scharnier een plastic afschermplaat -inzet **foto 9-**.

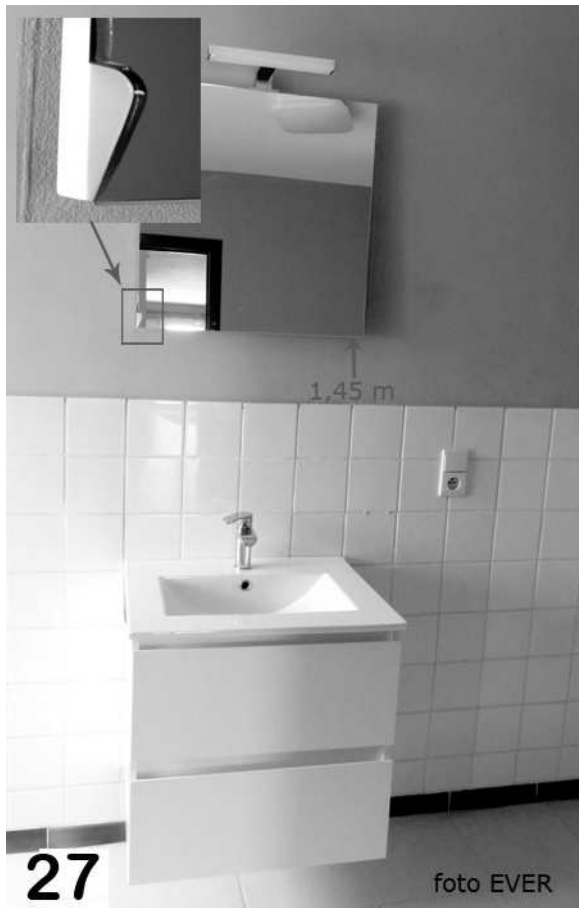
3.9.4. De spiegel boven de wastafel werd door partij   of diens aangestelde bij de installatie beschadigd -inzet **foto 27**-. Partij   stuurde daarover op 11 juni 2021 om 22:37u een SMS " weet ervan zal vervangen worden " -inzet **foto 28**-.

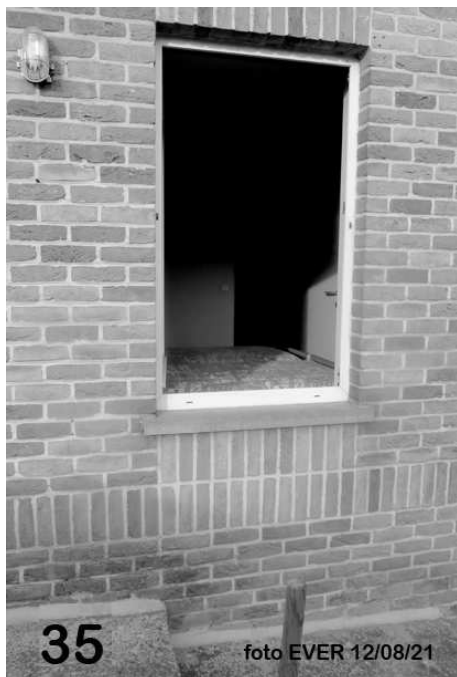
4.6. Binnen dringen of inbreken is een fluitje van een cent, het raam ligt vlak naast de trap van de ingang en doorgang naar de achterliggende binnenkoer -inzet **foto 35**- . Het raam kan dus wegens inkijk en inklimming ook niet geopend worden voor noodzakelijke verluchting.

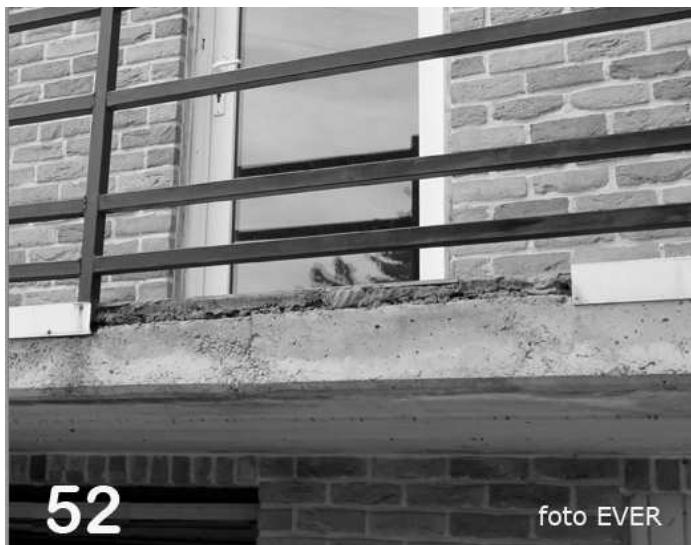
7.2. Aan de buitenkant ontbreekt een hoeklat -inzet foto **52**-.
