**Vorst Laakdal  
 Veerle Heide**

**Rapport Veerle Heide  
 inzake :**

**Foute aanleg van  
 bliksemafleiders**

## Kerk Veerle - Heide Zélf s de regels van goed vakmanschap met de voeten getreden.

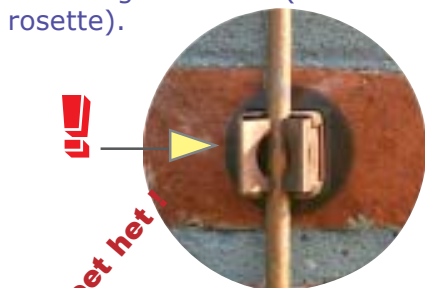
**Niro-Clip  
snap-on holder (DBP)**

De "Niro clip" zoals ze te Veerle Heide is gemonteerd (zonder rosette).

De daalleiding is bevestigd met "Niro clips" van Präpster ([www.proepster.de](http://www.proepster.de)) waarvan de invoerder voor België de firma Nussbaumer te Brussel is.

De "Niro clip" dient, zoals de instructies van de fabrikant dat voorschrijven, te worden gebruikt met een "Rosette", dit om te beletten dat er water in het boorgat dringt.

De regels van goed vakmanschap werden ook hier met de voeten getreden.

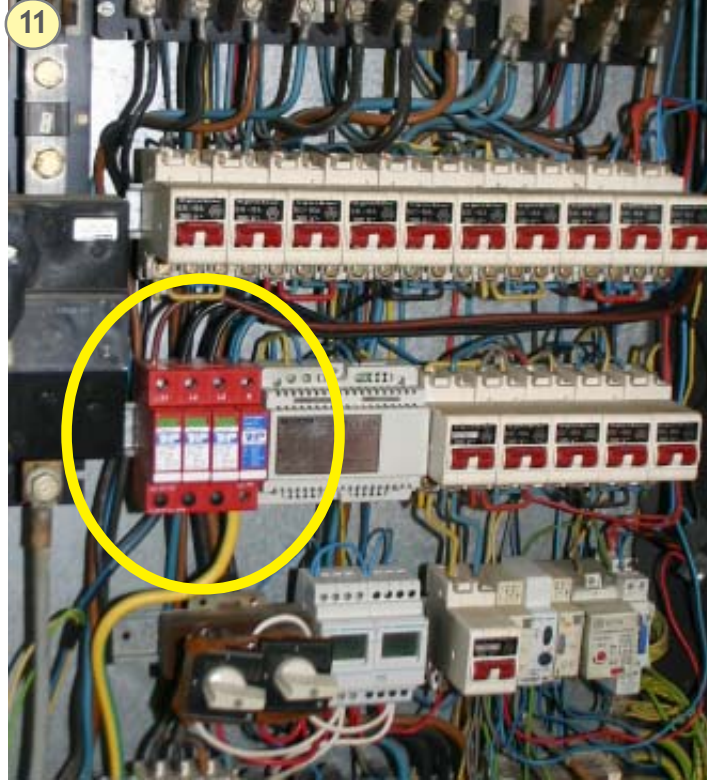
Een-overspanningsbeveiliging in een oud bestaand LS bord van een appartementsgebouw.
