Infrax in vraag

Brand Waterschei : De aftakking **A** werkte als zekering!

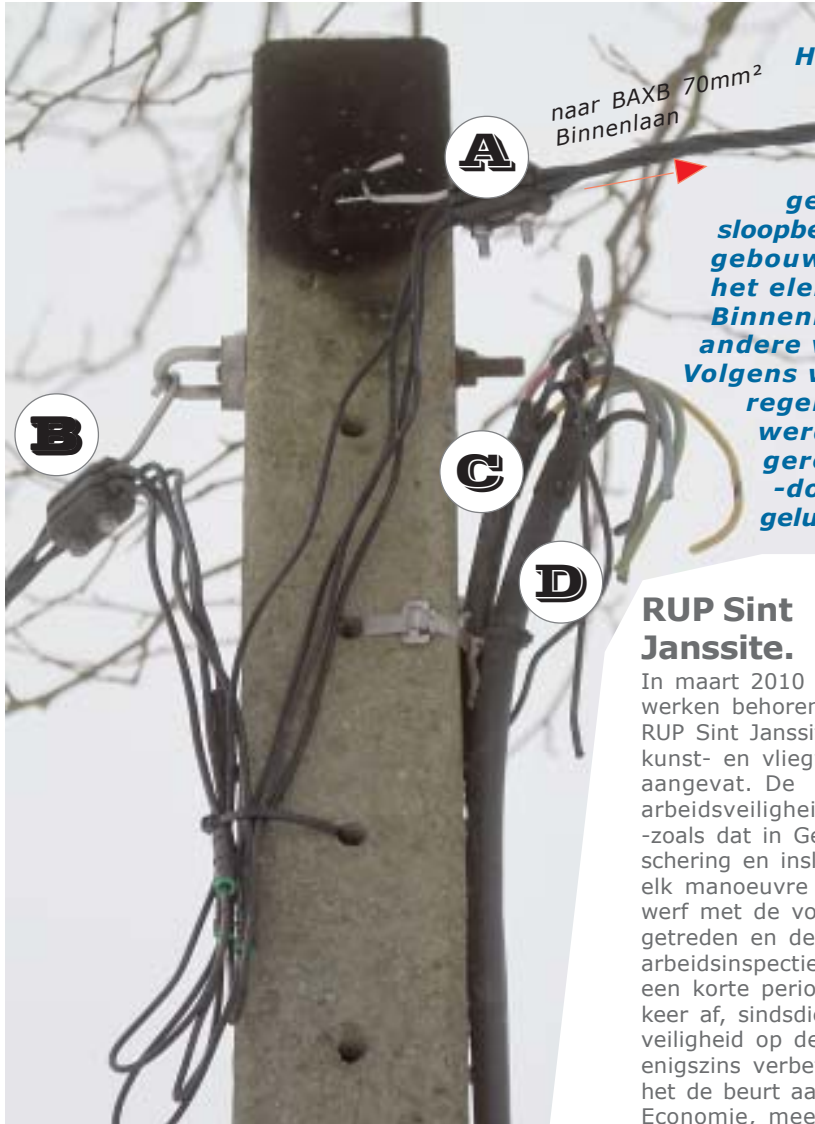
naar BAXB 70mm²
Binnenlaan

over die straat-, ter hoogte van de Sint Jansschool, een BAXB bestaande uit aluminium geleiders van 16mm² gespannen. De BAXB werd aan de overkant van de straat aangesloten op het luchtnet dat uitgevoerd is met BAXB van 70 mm²!. Wie dit leest zal terecht vermoeden dat de BAXB aftakking -16mm² aluminiumkabel- bestemd is voor één aftakking, wat logisch zou zijn, maar in Genk is men alle logica en zin voor een correcte uitvoering van het AREI, het technisch reglement, de BFE regels en die van goed vakmanschap, kwijt.

We nodigen iedereen uit om de elektrische situatie rond de drie aftakkingen naar abonnees aan de reeds sinds het KB van 10 maart 1981 bestaande regels te toetsen. Om dit artikel niet uit te breiden tot een -gratis- technisch studiewerk, beperken wij ons tot een schematische voorstelling van de ongewone situatie van de drie aftakkingen, de reden waarom de 16mm² aluminium aftakkabel is doorgesmolten. Het geheel is een voor een netbeheerder / verdeler van energie onaanvaardbaar knoeiwerk dat gelukkig, zonder persoonlijke ongevallen, is verlopen, de aftakkabel -overspanning Binnenlaan- viel

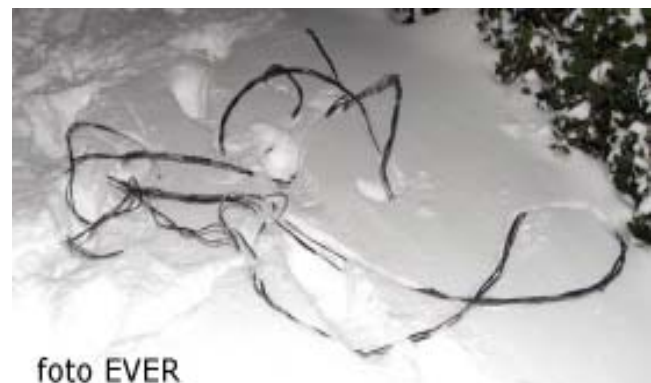
De wegens kortsluiting in de aftakking -B- doorgesmolten BAXB 16mm aftakkabel, 100 meter verder stroomopwaarts.
