## Praktijkleraar Technisch Instituut Sint Jansberg Maaseik faliekant in de fout

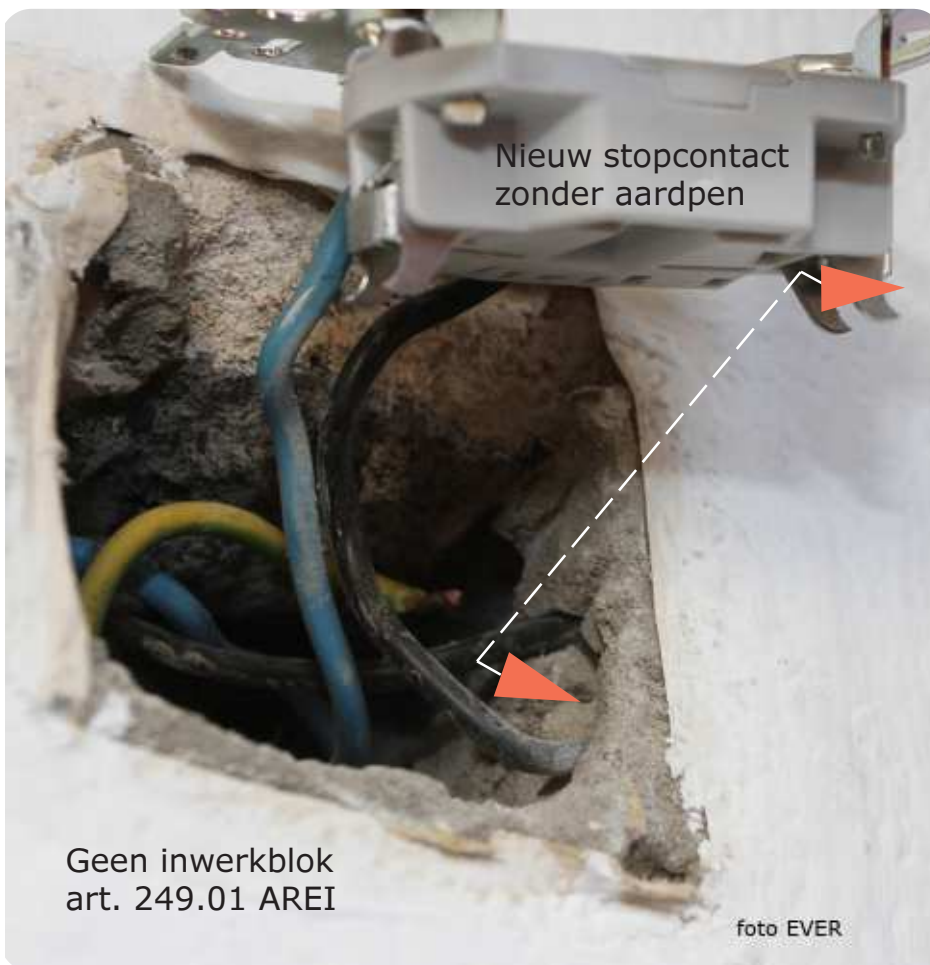
foto EVER

Geen inwerkblok  
art. 249.01 AREI

Stefan vernieuwde dit stopcontact, er is geen inwerkblok en de getande klemmen van het stopcontact drukten op de -zwarte- geleider.

van p. 1 kan bij het ontbreken van een inbouwblok -art. 249.01 AREI- en door de wijze van plaatsen -door de praktijkleraar!!- de isolatie van de fasegeleider -hier met zwarte isolatie- beschadigen en nu of later isolatiefouten veroorzaken, dat diende ook de agent-keurder van OCB op 18 februari te beamen. De tanden van dat mechanisme drukten in casu immers op de isolatie van de in dienst zijnde fasegeleider. Dat zoiets niet door de beugel kan, moet een praktijkleraar van het Technisch Instituut Sint Jansberg vzw te Maaseik zeker weten. Het getuigt van ongelooflijke lef om zelfs de opmerking van iemand die ter zake deskundig is, in de wind te slaan, ergo vóór keuring van een elektrische installatie verborgen gebreken creëert, dat mogen ze in het Technisch Instituut in Maaseik wel weten.
