Sint Jansschool Maaseik geblameerd door onkunde leraar Elektromechanica.

Door leraar aangelegde elektrische installatie in huurwoning werd grandioos afgekeurd.

Verslag van onderzoek:
Rapport de contrôle:

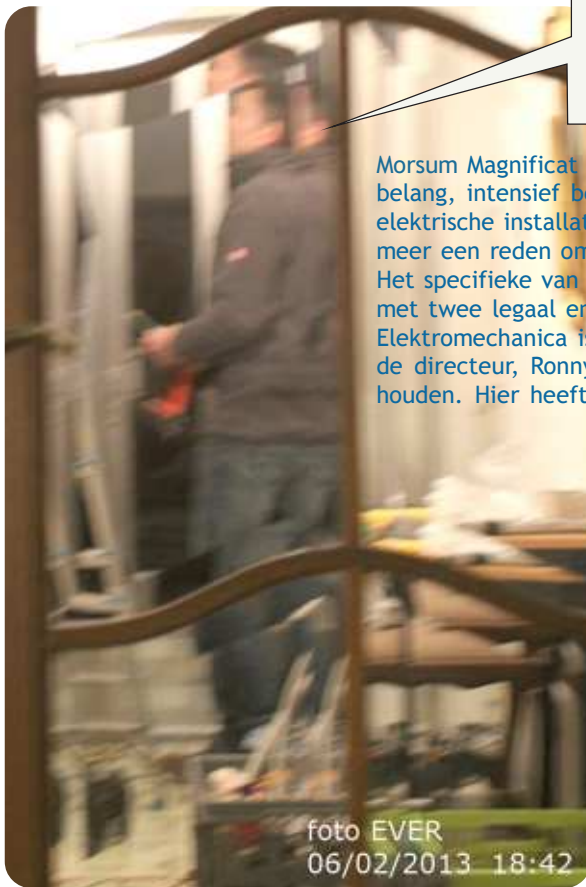
Leraar Elektromechanica S.P. hier met schroefmachine zelf aan de slag en toezicht houdend op vermeend elektricien / zwartwerker

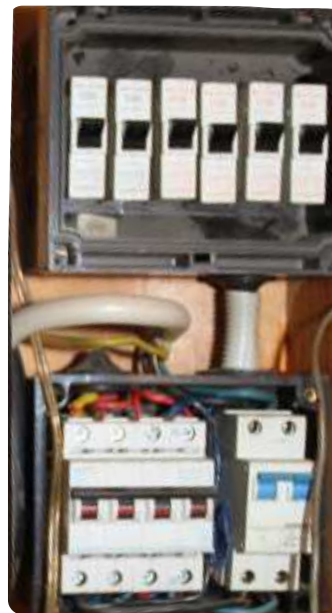
Het laagspanningsbord van het verhuurde appartement.

Zelfs geen enkele differentieel

In 1994 werd illegaal een derde appartement bijgebouwd, de leraar woonde er zelf tot 2000. Het laagspanningsbord van het verhuurde had geen enkele differentieel. Toch werden er in dat appartement en in het gebouw na 1981 wijzigingen aan de elektrische installatie doorgevoerd, dat is duidelijk te zien aan de automatische veiligheids in het onderste bordje. Ook de elektrische installatie van de eerste verdieping was idem dito.

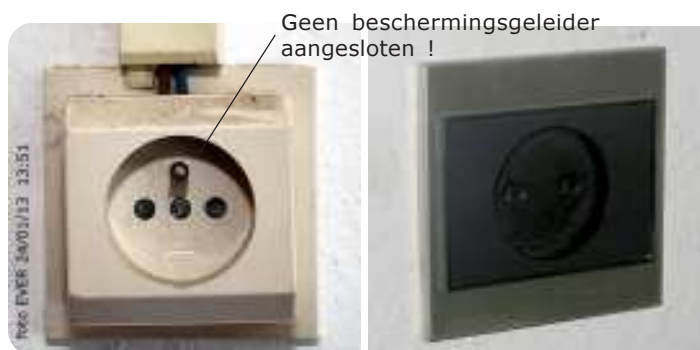
Op het gelijkvloers appartement van het gebouw woonde voordien Anny M., een vrouw met twee kleine kinderen. In het washok -met een stenen vloer-, was er plaats voorzien -water en afloop- voor zowel een wasmachine als een droogkast. Beide toestellen waren aangesloten op stopcontacten zonder aarding! -zie foto's inzet- Dat is niets minder dan crimineel. Bezwarend feit is dat hiervan een technisch leraar elektromechanica op de hoogte is.

Niettegenstaande geen differentieel van 300 of 30 mA : Stopcontacten in washok van het verhuurd pand.

Links : Stopcontact met aardpen maar niet verbonden met een beschermingsgeleider. Rechts: Stopcontact zonder aardpen, dienstig voor wasmachine / droogkast die voorzien zijn van een stekker van 16 A met aardpen die op een stopcontact van 10A zonder aardpen niet mogen worden aangesloten.

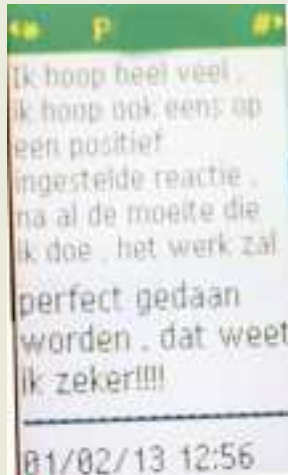
Na opmerkingen van de huurder over de gang van zaken betreffende de aanleg van de elektrische installatie door de leraar en zijn helper, stuurt leraar P. op 1 februari 2013 om 12:56u. een sms -dat uit 2 delen bestaat en hier op 1 foto werden geplaatst- dat het werk perfect zou gedaan worden, dat weet de leraar zeker !!!! Maar de installatie werd grandioos afgekeurd.

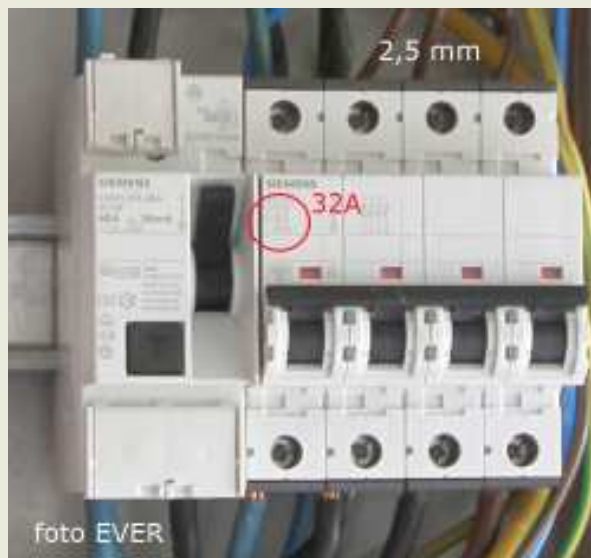
Ondermeer gebuisd voor :

- VOB geleiders van 2,5 mm³ beveiligen met automaat van 32A.
- Diverse kringen beveiligen met dezelfde 4-polige automatische zekering.

Flagrante overtreding op de artikels 117, 118 en 119 van het AREI

Na het kunst- en vliegwerk van de leraar en zijn aangestelde, liepen de inbreuken op het AREI dermate de spuigaten uit, dat er op 15 februari 2013 opnieuw, en dit voor de 2e keer, een negatief keuringsverslag werd afgeleverd.

is en met een negatief keuringsverslag met de neus op de feiten wordt gedrukt, secundo; door dezelfde specialist gewaarschuwd wordt voor kunst- en vliegwerk, als je dan nog niet wakker wordt, dan is er iets onaanvaardbaars aan de hand. Uiteindelijk dient de leraar Electro Penders uit Maasmechelen in te schakelen die het werk van de leraar sloop en alles dient te vernieuwen.
