Vervolg van MM\_229\_05

## Challenger Zuidfoor : Elektrische installatie blijft een grote puinhoop

Uitbater en elektriciens kunnen informatie niet in praktijk omzetten

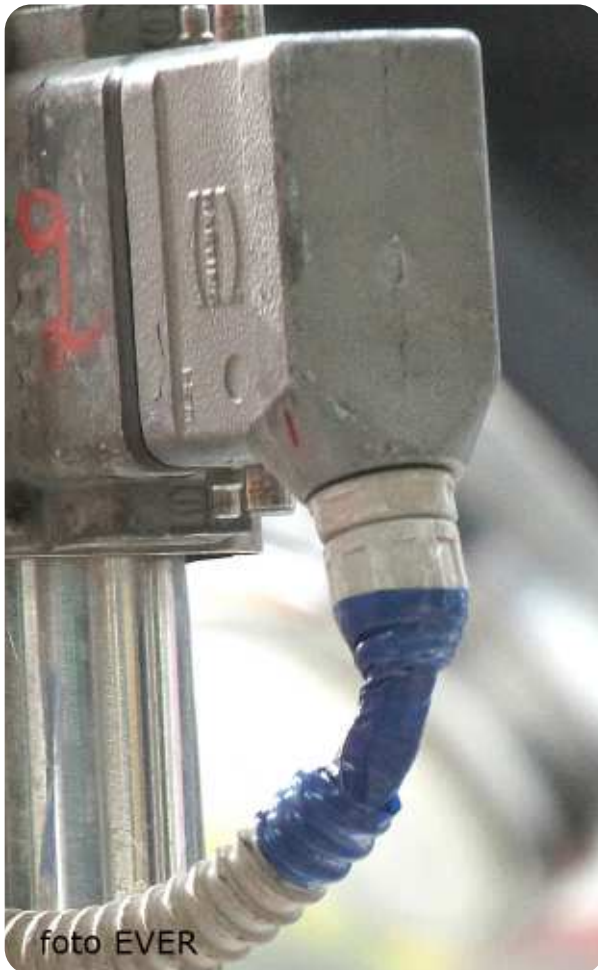
foto EVER

Bewijs van incompetentie ...

Donderdag 7 augustus hebben wij zowel de uitbater als de vermeende aanwezige elektriciens ter plaatse op de systematische inbreuken op artikel 201 en 205 van het AREI gewezen. Dergelijke inbreuken kunnen de isolatie van de kabel beschadigen. Door beschadigde isolatie kunnen de blank gekomen onder spanning staande geleiders de metalen delen raken waardoor deze onder spanning kunnen komen te staan, wat quasi zeker het ongeval veroorzaakte. Op de foto ziet u dat de uitbater met isolatieband de fout poogt te

verbergen, maar daardoor heeft hij aangetoond incompetent te zijn. Hij heeft bovendien het risico van beschadiging van de isolatie van de VOBst geleiders die zich in de soepele buis bevinden en in de wartel worden ingevoerd, door dat kunst en vliegwerk, nog groter gemaakt. De soepele buis moet tot in de wartel gebracht en de wartel moet op de buis klemmen en niet op de kabels. Trouwens de wartel is een PG13 of 16 en is te groot voor de diameter van de gebundelde geleiders.

Advocaten zijn sowieso a-technisch, maar eens ter plaatse hebben wij vastgesteld dat de uitbater eigenwijs en de elektriciens ook niet op de hoogte blijkt te zijn. De opmerkingen die wij plaatsen over het invoeren van kabels in wartels -art. 205- werd verkeerd geïnterpreteerd en de vermeende herstelling verkeerd uitgevoerd.

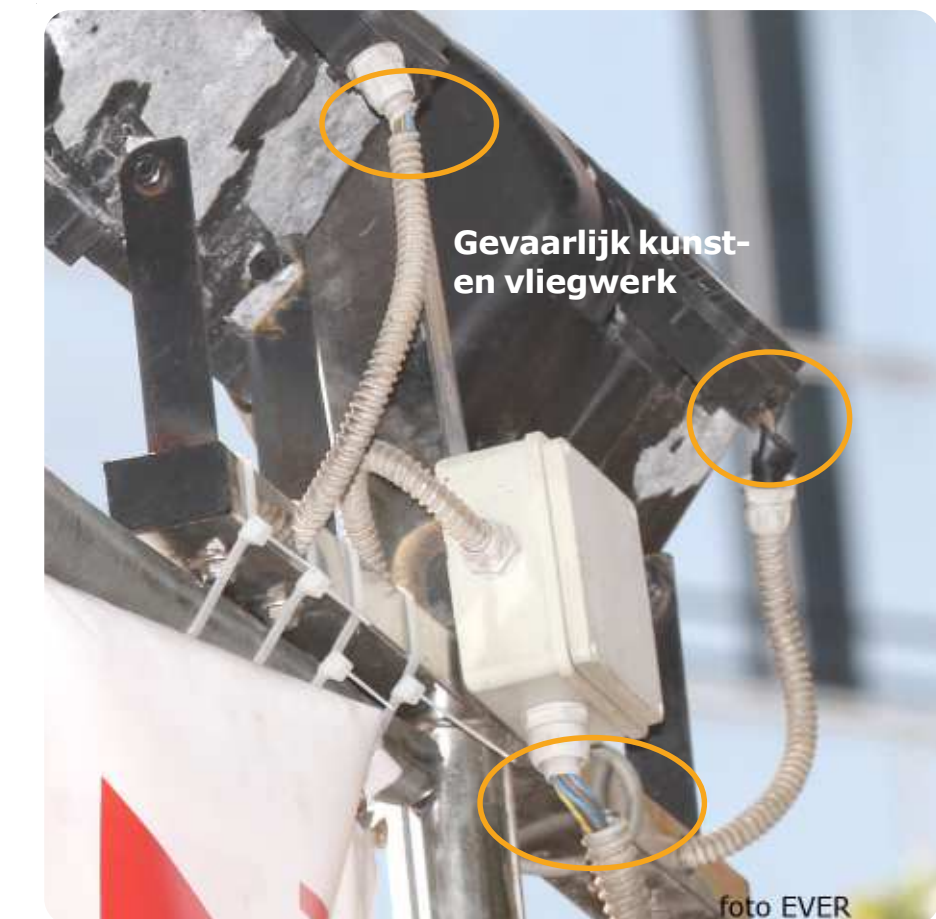
Bij deze attractie worden diverse verbindingen gerealiseerd met professionele vergrendelbare metalen stekkers -foto op p. 1- van het merk Harting. Bij deze attractie is de staat van dit materiaal niet meer wat het zou moeten zijn. Wanneer toestellen, waaronder dergelijk materiaal ressorteert, niet worden aangewend zoals dat door de fabrikant wordt voorgeschreven, dan is dat opnieuw een inbreuk op het AREI. In artikel 5-01 wordt het duidelijk als volgt omschreven "... *in een elektrische installatie mogen slechts veilige machines, toestellen en leidingen aangewend worden. Dit wil zeggen dat ze moeten gebouwd zijn volgens de regels van goed vakmanschap en dat ze ingeval van foutloze installatie en onderhoud en toepassing volgens hun bestemming, zowel de veiligheid van personen als het behoud van goederen niet in gevaar mogen brengen* ...". Wie met een klein beetje technisch inzicht de foto's bekijkt, zal zien dat, behalve de zichtbare

draden, ook de mechanische vergrendeling onmogelijk is, toch zijn deze connectoren voorzien om mechanisch vergrendeld te worden en dat is een belangrijke functie.

Bij de elektrische installatie van de Challenger attractie kunnen we geen enkele combinatie van die connectoren vinden die correct gemonteerd werden. Het was de bedoeling om een foto te

We hebben hier maar één woord voor : BRICOLEURS
