Tremelo : Doremieke geeft letterlijk de toon aan

Public Address systeem via laagspanningsinrichtingen openbare verlichting

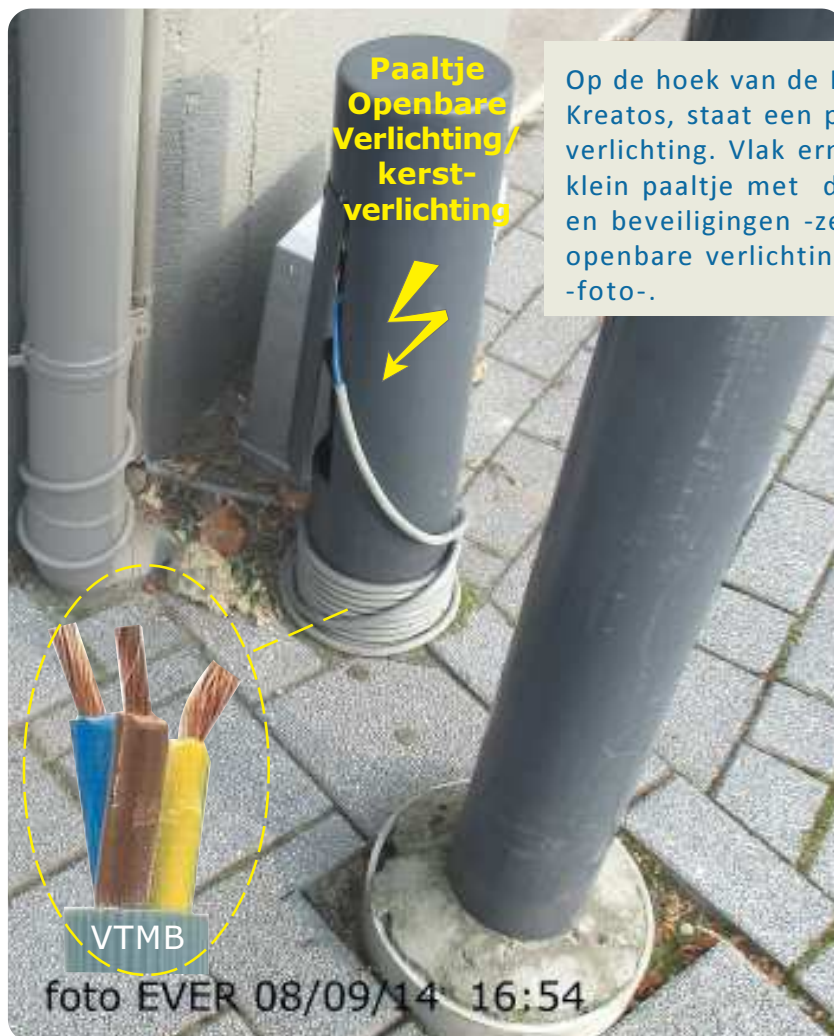
Paaltje
Openbare
Verlichting/
kerst-
verlichting

Op de hoek van de Kruisstraat ter hoogte van Kreatos, staat een paal van de openbare verlichting. Vlak ernaast bevindt zich een klein paaltje met de elektrische inrichtingen en beveiligingen -zekeringen- van de openbare verlichting -OV- of kerstverlichting -foto-.

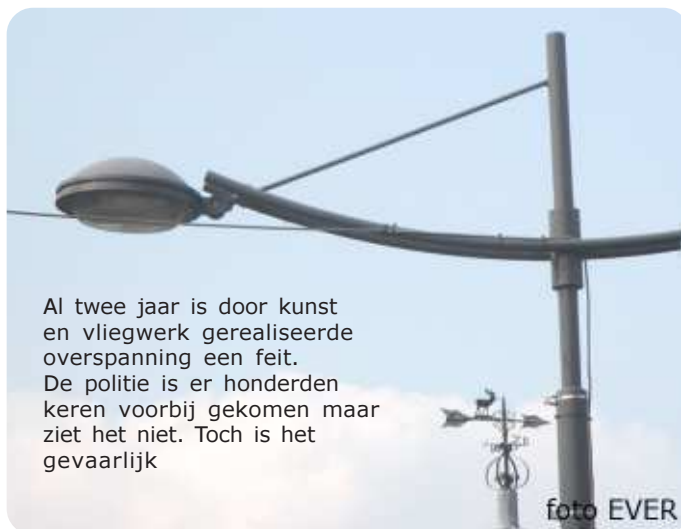
Al twee jaar is door kunst en vliegwerk gerealiseerde overspanning een feit. De politie is er honderden keren voorbij gekomen maar ziet het niet. Toch is het gevaarlijk

Vanaf de verlichtingspaal aan de bibliotheek wordt de elektrische kabel over de straat gespannen naar de gevel van Doremieke waarvan de zaakvoerder - Guillaume Claes - vast lid van de OCMW Raad is. Daar wordt de VTMB met tyw-raps rond de afvoerbuis.

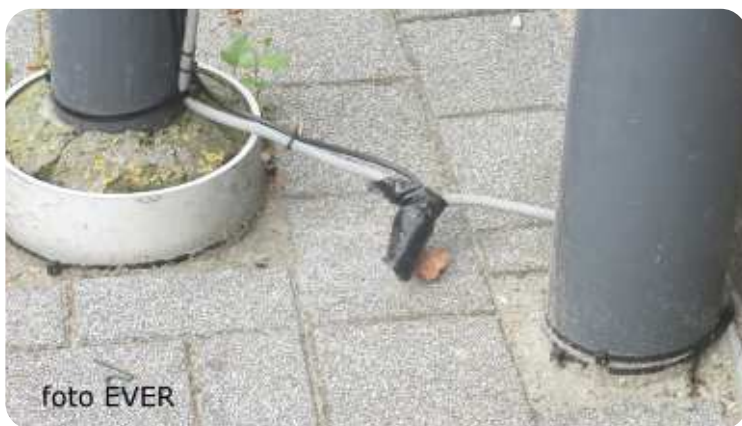
Kabellas en aftakking van een luidspreker à la Tremelo

Vanaf het paaltje aan huisnummer 2 ligt de elektrische kabel over het voetpad, voorbij de uitrit van een garage waardoor de kabel beschadigd is en omwonden werd met plakband! aan de eerst volgende verlichtingspaal aan de bibliotheek, is de kabel op een wijze "à la Tremelo" aan mekaar

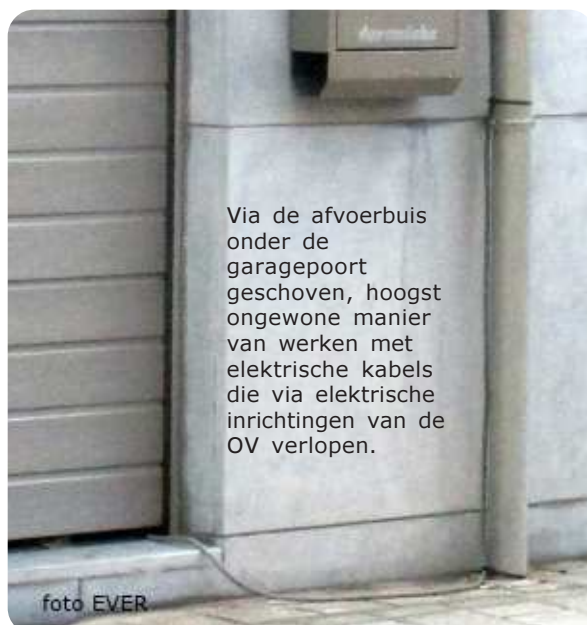
De kabel wordt uiteindelijk aan het einde van het tracé onder de garagepoort van Doremieke geschoven. Nergens een bescherming en nergens ordentelijk vastgemaakt. Super knoeiwerk van de hoogste graad

Via de afvoerbuis onder de garagepoort geschoven, hoogst ongewone manier van werken met elektrische kabels die via elektrische inrichtingen van de OV verlopen.
