TREMELO 14 Oktober 2014

Schepen Openbare Werken en
burgemeester : Onbehoorlijk bestuur

Werken Baalsebaan ruim onvoldoende gesignaleerd.

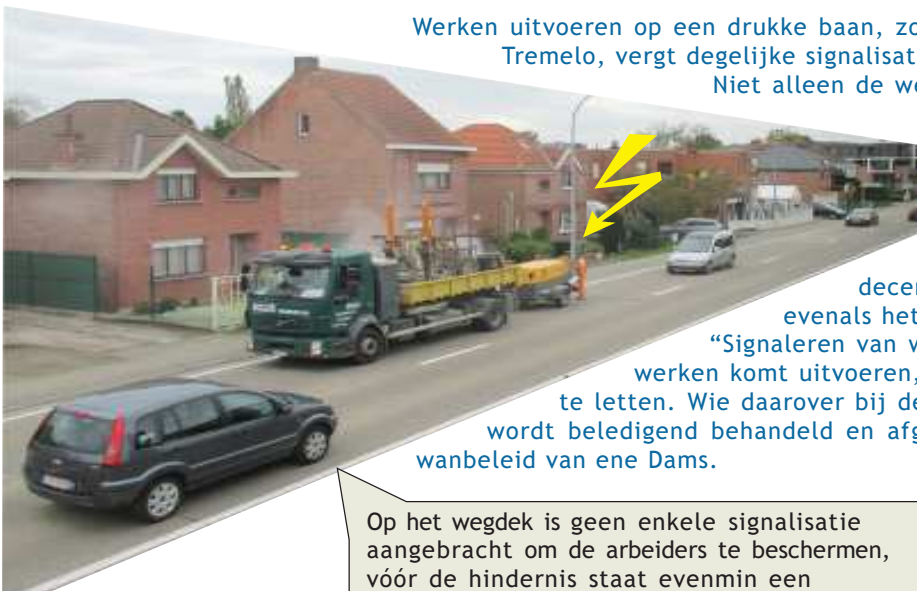
Werken uitvoeren op een drukke baan, zoals hier de Baalsebaan te Tremelo, vergt degelijke signalisatie.

Op het wegdek is geen enkele signalisatie aangebracht om de arbeiders te beschermen, vóór de hindernis staat evenmin een signalisatiewagen noch staan er andere hindernissen.

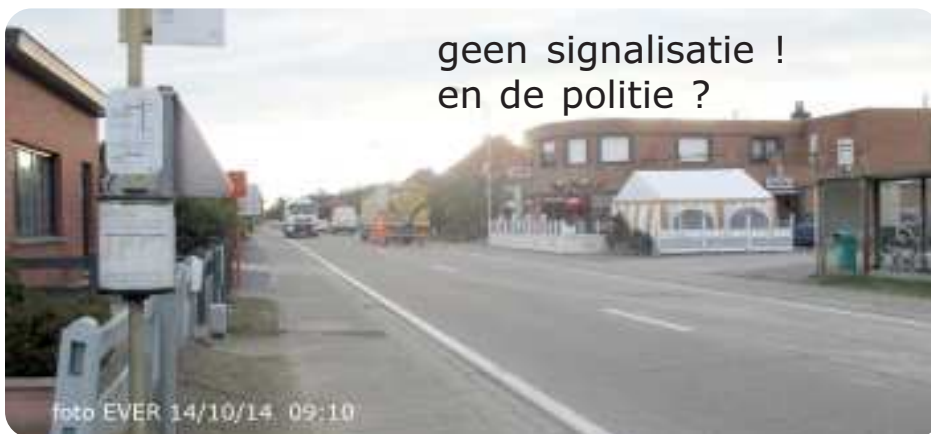
geen signalisatie !
en de politie ?

Hier staat de werfwagen, 90 meter van de verkeerslichten...

aan de verkeerslichten met onze Bushnell, 90 meter, de Minimax had er dus wel degelijk kunnen -en moeten- staan.

terug. De dame werd door de ploeg ter plaatse belogen. Volgens de ploegleider, was de werf te dicht bij het verkeerslicht en was er geen mogelijkheid om de "Minimax" te plaatsen, duidelijk een leugen. Wij noteerden vanaf de plaats van de werf tot

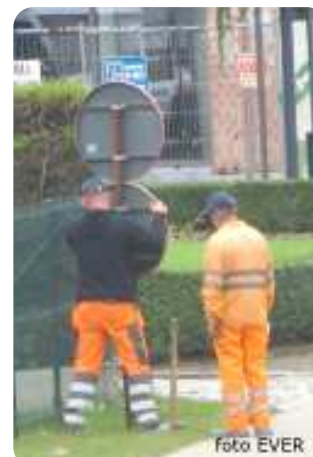
Na het telefoongesprek met de firma Nelis om 10:47u en de politie om 10:54u, doken om 13:18u plotseling werknemers met borden op -foto-. Vreemd dat dit plotseling wel kan, het had al vóór de aanvang van de werken moeten gebeuren die toen toch al enkele dagen aan de gang waren. Ze staan niet op 150m van de werf, maar in Tremelo is dat allemaal niet van belang, feesten dát telt. Het wanbeleid van de burgemeester /

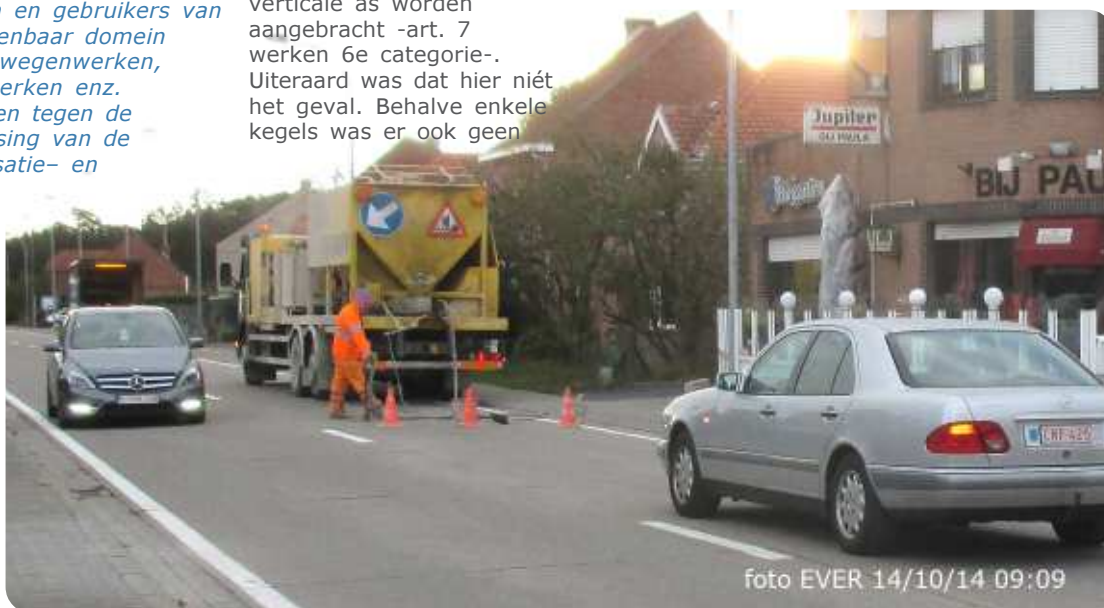
Automobilisten komen vrij onverwachts voor een hindernis te staan, eerder waren er ook geen verkeersborden, noch inhaalverbod, noch snelheidsbeperkingen te zien! De "Minimax" staat zeker vijftig meter achter de hindernis i.p.v. er voor.

Het viel ook op dat er, komende vanaf Keerbergen, geen enkel signalisatiebord was geplaatst. Automobilisten werden pas ter hoogte van de werfauto geconfronteerd met een wegversperring. Het voertuig dat daar op het rijvak richting Baal stil stond om werken uit te voeren, was niet in regel met artikel 28 van het KB van 15 maart 1968 -zie link onderaan-. Als de preventieadviseur van de firma Nelis het over een "Minimax" heeft, dan is dat ruim onvoldoende.

In het Ministerieel Besluit van 7 mei 1999 vinden we de regelgeving voor de uitrusting van een werfvoertuig. 6e Categorie - Er moeten alternerend wit / rode strepen die een hoek van 45° vormen met de verticale as worden aangebracht -art. 7 werken 6e categorie-. Uiteraard was dat hier niét het geval. Behalve enkele kegels was er ook geen
