## Onveiligheid openbare elektrische netten. TREMELO / BAAL

Datum: 11 mei 2015  
 Adres : Feyaertstraat, Paal 1433, 3120 Tremelo  
 Burgemeester : Paul Dams  
 DNB : EANDIS Brusselsesteenweg 199, 9090 Melle  
 Werkmaatschappij : Iverlek Aarschotsesteenweg 58, 3012 Leuven  
 Parket : Procureur des Konings F. Smoldersplein 5, 3000 Leuven  
 Staatssecretaris Energie : Marie-Christine Marghem Wetstraat 51  
 1040 Brussel

Elektrische netten veiliger dankzij Morsum Magnificat

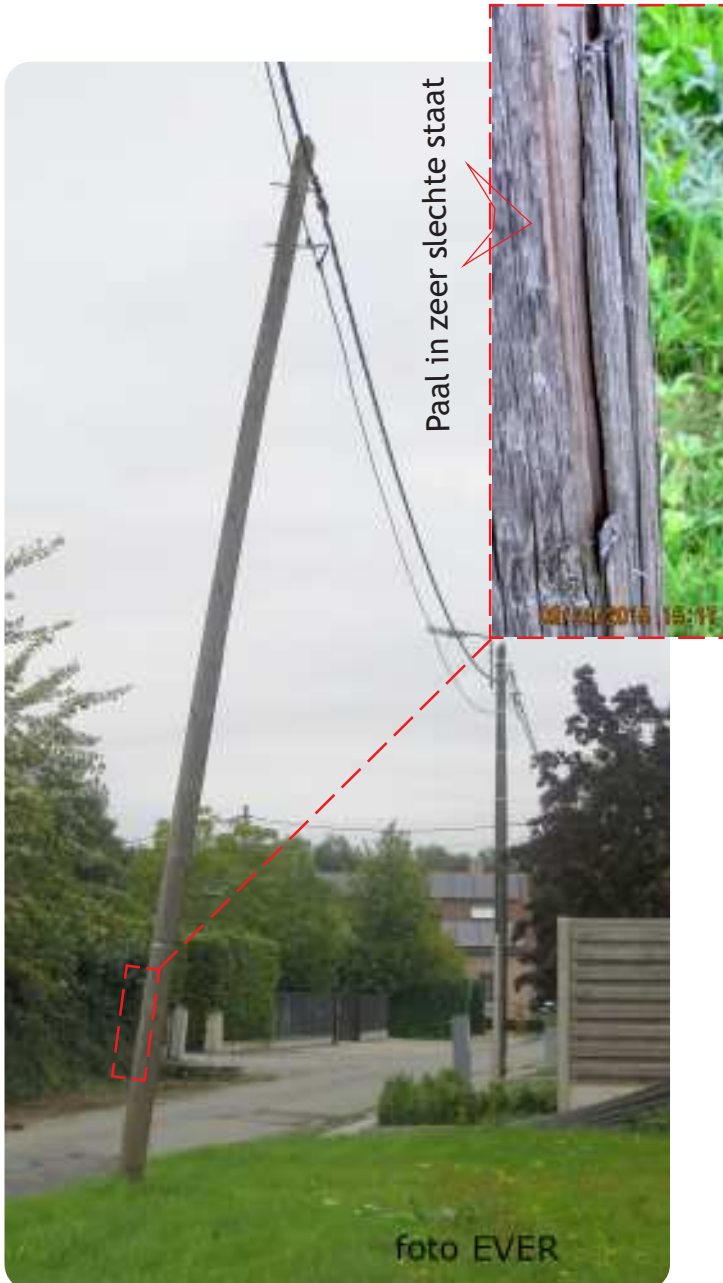
foto EVER

Artikel 155 “Stabiliteit van de steunen” is duidelijk.

Deze houten paal n° 1433 is minstens 60 jaar oud en voldoet duidelijk niet aan de wettelijke voorschriften.

Werknemers moeten, vooraleer zij werken uitvoeren, een “kloptest” uitvoeren. Zo’n test bestaat erin dat men onderaan met een hamer tegen de paal dient te kloppen! Afhangende van het -holgeluid, mag de paal wel of niet met een ladder beklommen worden!

De beoordeling van de kloptest hangt af van de degene die ze uitvoert!?
