WESTERLO 02 januari 16

## Brandweer Westerlo mocht uitrukken om boom te vellen.

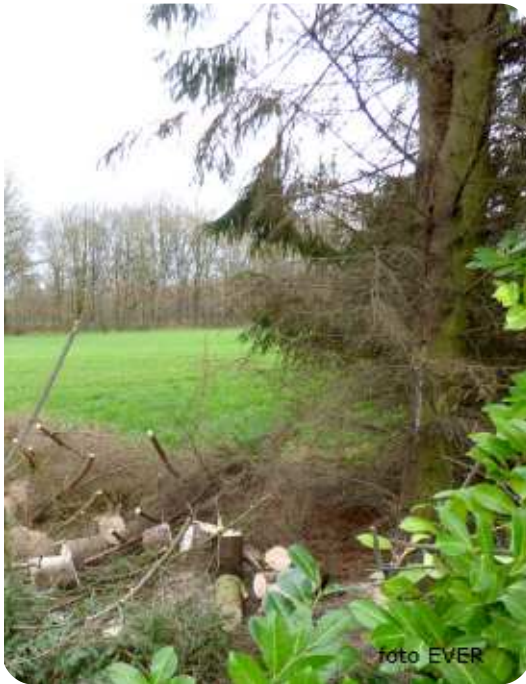
De in stukken gezaagde door de brandweer geveldde boom

De eigenaar van de bomen aan het Bergveld te Westerlo, had om schade aan het luchtnet te voorkomen, beslist om alvast de eerste boom te verwijderen maar het liep mis. De top van de boom kwam tegen de bundel -BAXB- van het luchtnet te liggen. Daarop besliste de eigenaar, teneinde erger te voorkomen, om

dan maar de brandweer op te roepen. De brandweer van Westerlo gewapend met de kettingzaag, klaarde de klus.

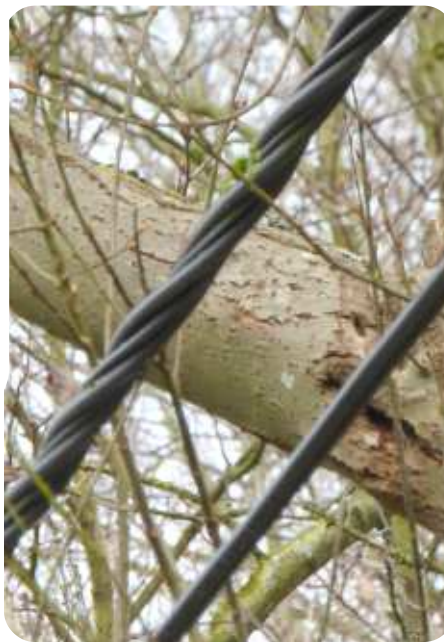
We zien dat aan het Bergveld te Westerlo tussen huisnummer 99 en 107 diverse bomen een bedreiging vormen voor

Diverse bomen en takken ter hoogte van huisnummer 107 bedreigen het luchtnet.

schade aan het luchtnet. Het wordt dus hoog tijd dat de burgemeester van Westerlo, Guy Van Hirtum, die ook advocaat is, zijn

In de wet op de verdeling van elektriciteit die al dateert uit 1925, staat dat de verdeler van elektriciteit de bomen moet snoeien die zich in de nabijheid van blanke geleiders bevinden en die, hetzij kortsluiting, of schade aan de installaties zouden kunnen veroorzaken. Als het over geïsoleerde geleiders gaat, dan kan er ook schade aan de installaties worden veroorzaakt, de bomen moeten dus gesnoeid worden door de beheerder van de lijn.

verantwoordelijkheid opneemt. De Nieuwe Gemeentewet -artikel 135.1- en het KB van 10 maart 1981 -AREI artikel 171.03- leggen de burgemeester die verplichting op.
