KEERBERGEN 09 augustus 16

Morsum Magnificat plaatste Secretaris van Eandis voor zijn verantwoordelijkheid

De chronologie.

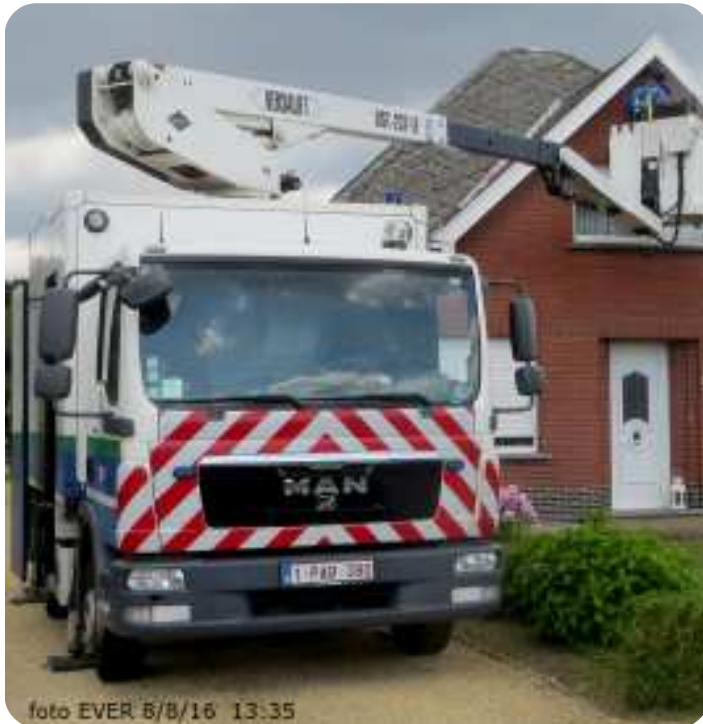
foto EVER 8/8/16 13:35

Twee uur na de melding aan Nick Vandevelde, is Eandis overgegaan tot voorlopige herstelling, de definitieve gebeurt pas op 18 augustus 2016

2016 vast dat de bevestiging van de elektrische aftakking aan de gevel is losgekomen. Morsum Magnificat verneemt dat op zaterdag

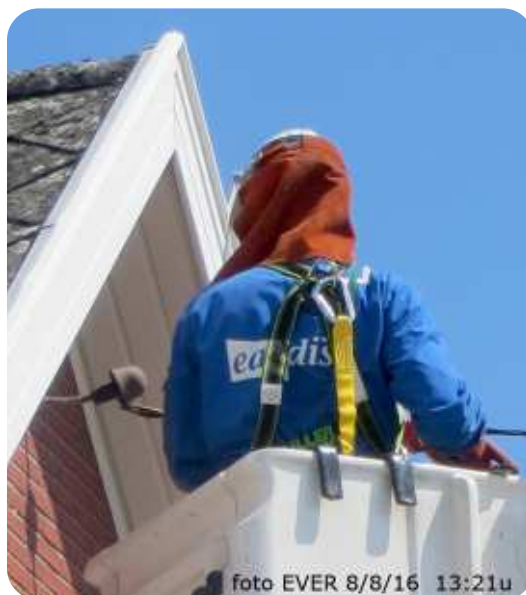
foto EVER 8/8/16 13:21u

Zo moet het en met gebruik van de vereiste PBM.

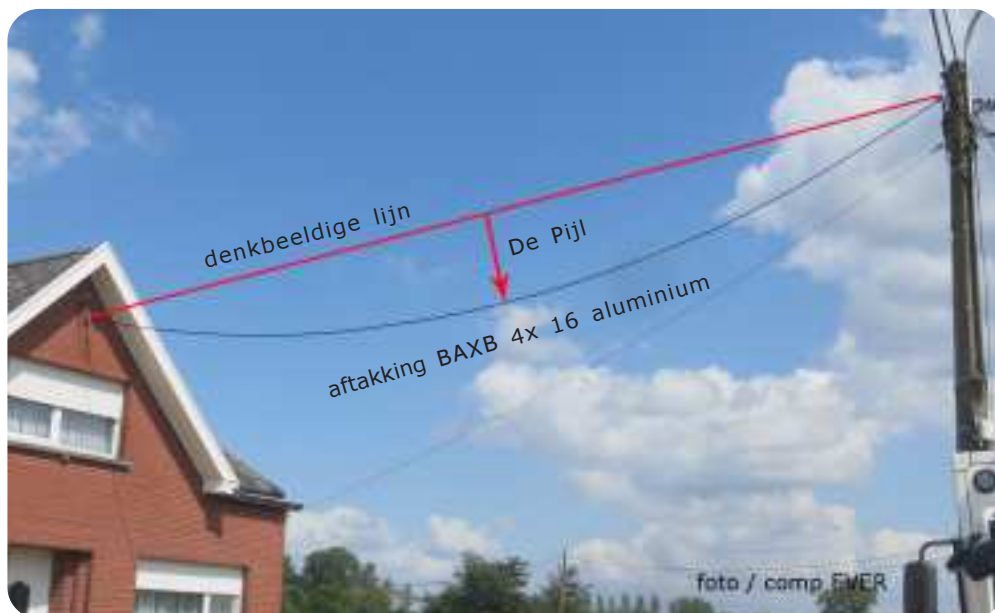
foto / camp EVER

Om de mechanische belasting -spanning- in een BAXB aftakkabel op de verankeringen te kennen dient men de doorhang in het midden van de overspanning te bepalen. Die doorhang noemt men de pijl. De fabrikant van die kabels heeft daarvoor tabellen opgesteld. Bij een afstand van bijvoorbeeld 15 meter bij een temperatuur van 20° moet de pijl 25 centimeter zijn. Hier heeft Eandis na herstelling een ruime pijl genomen.

1. De bestaande aftakkabel was te

hard aangespannen -pijl te klein- waardoor de trekkracht op de bevestiging te groot was.

2. De oude met vinyl bekleedde voedingskabel was beschadigd en de sectie van de geleiders slechts 4 mm² -volgens Eandis-.

164.02.c -afstanden tot kroonlijst niet gerespecteerd-.

4. De aftakking voldoet niet aan het KB van 24 maart 2003. Deze opmerkingen zijn niet limitatief.
